ANUARIO
ARQUEOLÓGICO
DE ANDALUCÍA
2005

ACTUACIÓN ARQUEOLÓGICA PREVENTIVA MEDIANTE SONDEO EN C/ ELVIRA Nº 72, ALBAICÍN, GRANADA

ESTHER RULL PÉREZ

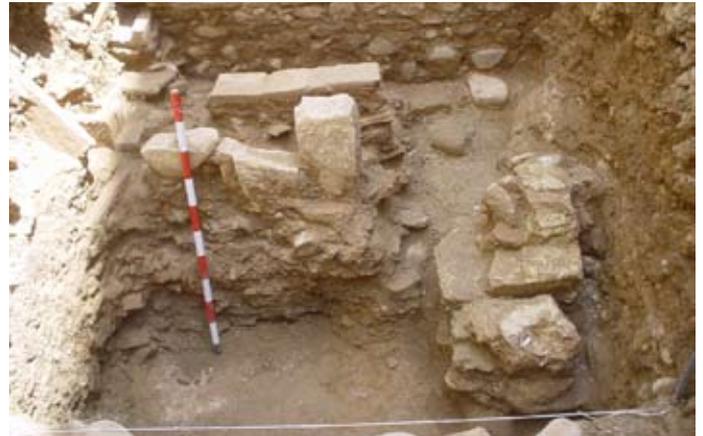
Lámina I. Vista del muro de arenisca de la fase almohade a la derecha de la imagen.

De esta fase se localiza un tramo de muro construido de sillares de piedra de arenisca E- 028, que se asienta directamente sobre el terreno natural y sobre el que se apoyan los muros de la fase nazarita E- 021, y moderna E- 020, que lo arrasan. Se presenta descontext-

tualizado ya que no está relacionado con ninguna otra estructura, por lo que desconocemos su funcionalidad. Sus dimensiones documentadas son 1'40 x 0'50 m. y mantiene una altura de 50 cm. (Lam. 1).

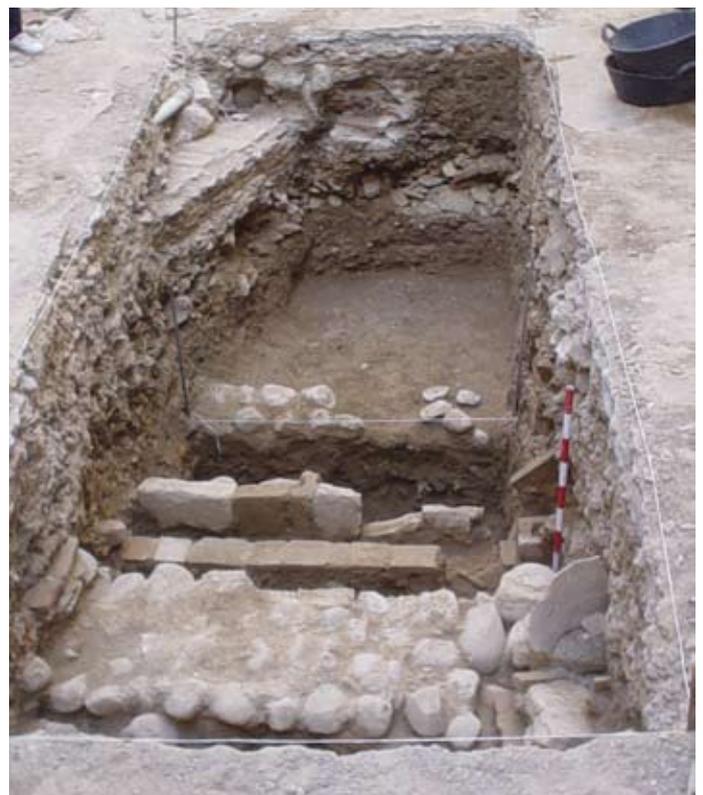
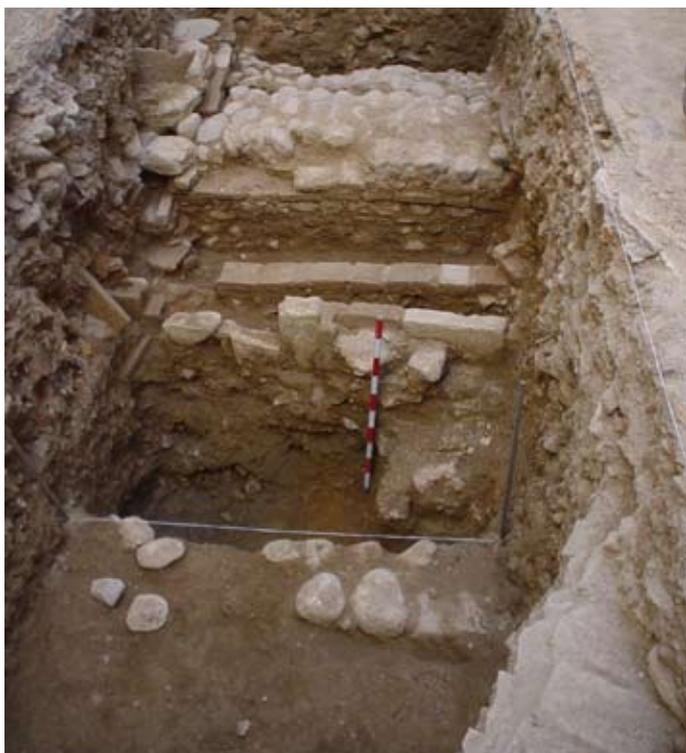
Lámina II y III. Vistas generales de estructuras de los periodos medieval y moderno.

A esta fase podemos adscribir un muro, que se presenta arrasado pero conserva una de sus caras (cara oeste) E- 021 (Lam 2 y 3). Su técnica constructiva es de mampostería y ladrillo, y por su relación estructural con las E- 022, 026 y 027 (atarjea que reutiliza los sillares de arenisca del muro almohade) y E- 023 (registro), que conformarían la red hidráulica, (C.E.01) podemos adscribirlo al muro del patio de la vivienda que lo cierra por su lado Este (Lam. 4). Esta zona de la vivienda formaría parte del andén del patio (C.E. 02) de la casa nazarita que se presenta destruido por un pozo negro o fosa séptica del periodo moderno.

A esta fase pertenecen los restos estructurales correspondientes a un muro de mampostería y ladrillo E- 020, que presenta cara por su lado Este de una potencia de 0, 80 m. y una anchura de 0,70 m., documentándose 2 m. de su recorrido(Lam. 2 y 3). Está relacionado con un suelo empedrado E-.024 conformado por cantos rodados de pequeño tamaño, ripios, construido sobre la E- 021 del periodo anterior, y perteneciente seguramente a una zona abierta, calle o a la parte delantera de la vivienda dedicada a caballerizas.

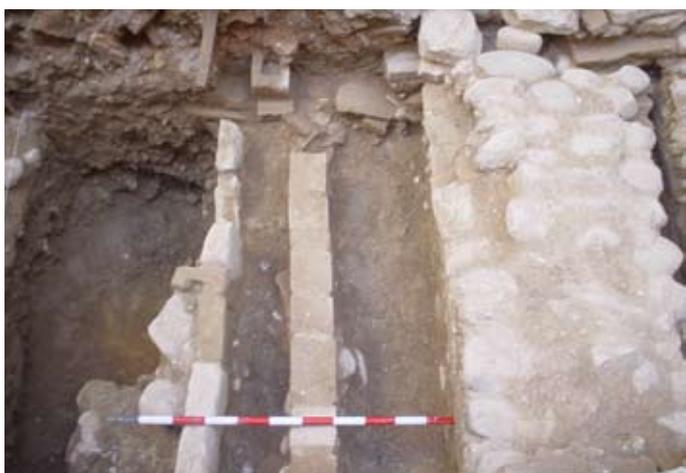
Lámina IV. Detalle de la atarjea de la vivienda medieval del periodo nazarita.

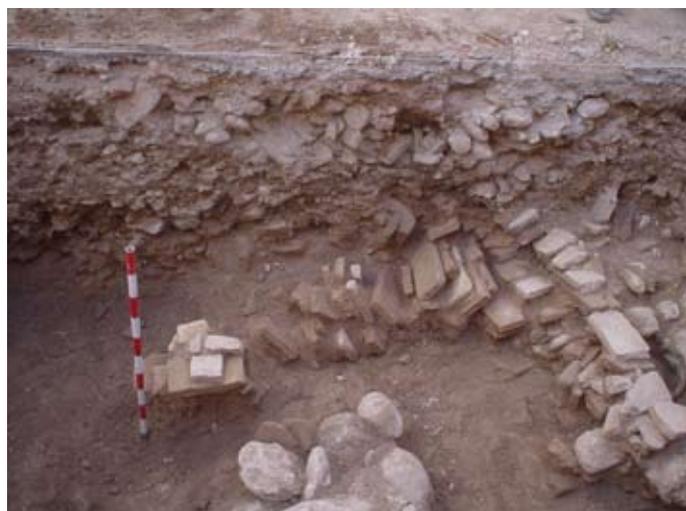
Lámina V. Vista del derrumbe E- 014, pozo y pilar del pórtico de la vivienda moderna.

De esta fase, se localiza en el sector 1-A, un pilar de ladrillos, E-16, que se presenta muy deteriorado (Lam-. 5) y la última hilera de la cimentación de otro muro, a base de cantos rodados de tamaño mediano, E-025. Todas estas estructuras que conformarían el C.E. 03, nos indicarían la existencia de un patio porticado.

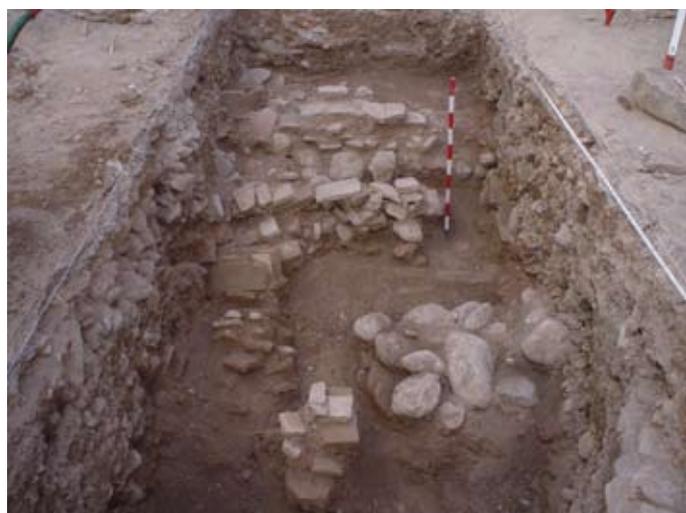
Lámina VI. Vista general de las estructuras correspondientes a el periodo moderno.

Perteneciente a esta fase localizamos, dos habitaciones pertenecientes a dos estancias de una vivienda separadas por un tabique de ladrillos, que divide al sector, en el sector 1-A se localiza la preparación de un suelo de mortero de cal grasa y arena E- 017 (Lam.. 6) y en el sector 1-B, un suelo empedrado construido de cantos rodados y trozos de ladrillos de barro, E- 018, sobre el que se localiza una vasija de barro E- 015, sin fondo que probablemente serviría de letrina y que conecta con un pozo ciego E- 014 , construido de forma ovalada del que se localiza su pared Este. Se presenta muy destruido, habiéndose documentado su derrumbe. Todas estas estructuras conformarían la red de saneamiento C.E. 04.

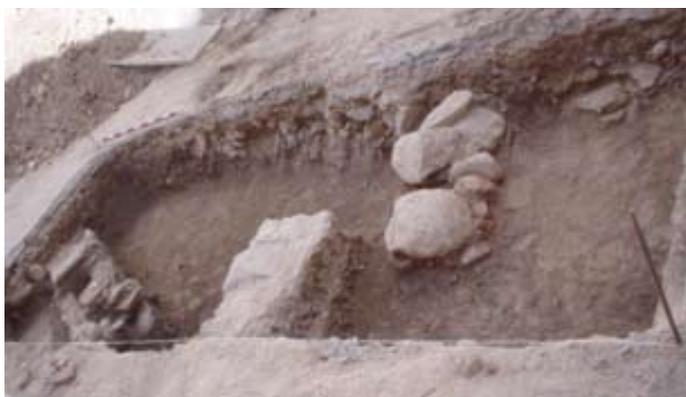
Lámina VII. Muro con el pilar de "Sierra Elvira" y red de saneamiento de la vivienda de principios del siglo XX.

A esta fase podemos adscribir los restos estructurales pertenecientes a una vivienda. De ella se conservan la base de cimentación de dos muros E-013 y E-019, construidos con grandes cantos rodados, asimismo se conserva una estructura de mortero de cemento y arena, E-008, en el que se encuentra embutido la base de un pilar cuadrado, E-007, de mármol de Sierra Elvira, conservándose la impronta de otra pieza alargada que se encuentra perdida y que podría definirnos una vivienda señorial. En el sector 1-A, se localiza una estructura de mortero de cal y fragmentos de ladrillo y cantos de piedra de 0,15 m. de potencia, E-010, que se identifica con la preparación del suelo de una estancia, posiblemente por su situación, de la zona dedicada a patio. Junto a este y un poco nos baja documentamos una atarjea que formaría parte de su red hidráulica E-011. (Lam 7).
