ANUARIO  
ARQUEOLÓGICO  
DE ANDALUCÍA  
2005

# ACTIVIDAD ARQUEOLÓGICA PREVENTIVA MEDIANTE SONDEOS EN C/ PIEDRA SANTA Nº 20, (GRANADA)

JOSÉ GARCÍA-CONSUEGRA FLORES  
ÁNGEL RODRÍGUEZ AGUILERA

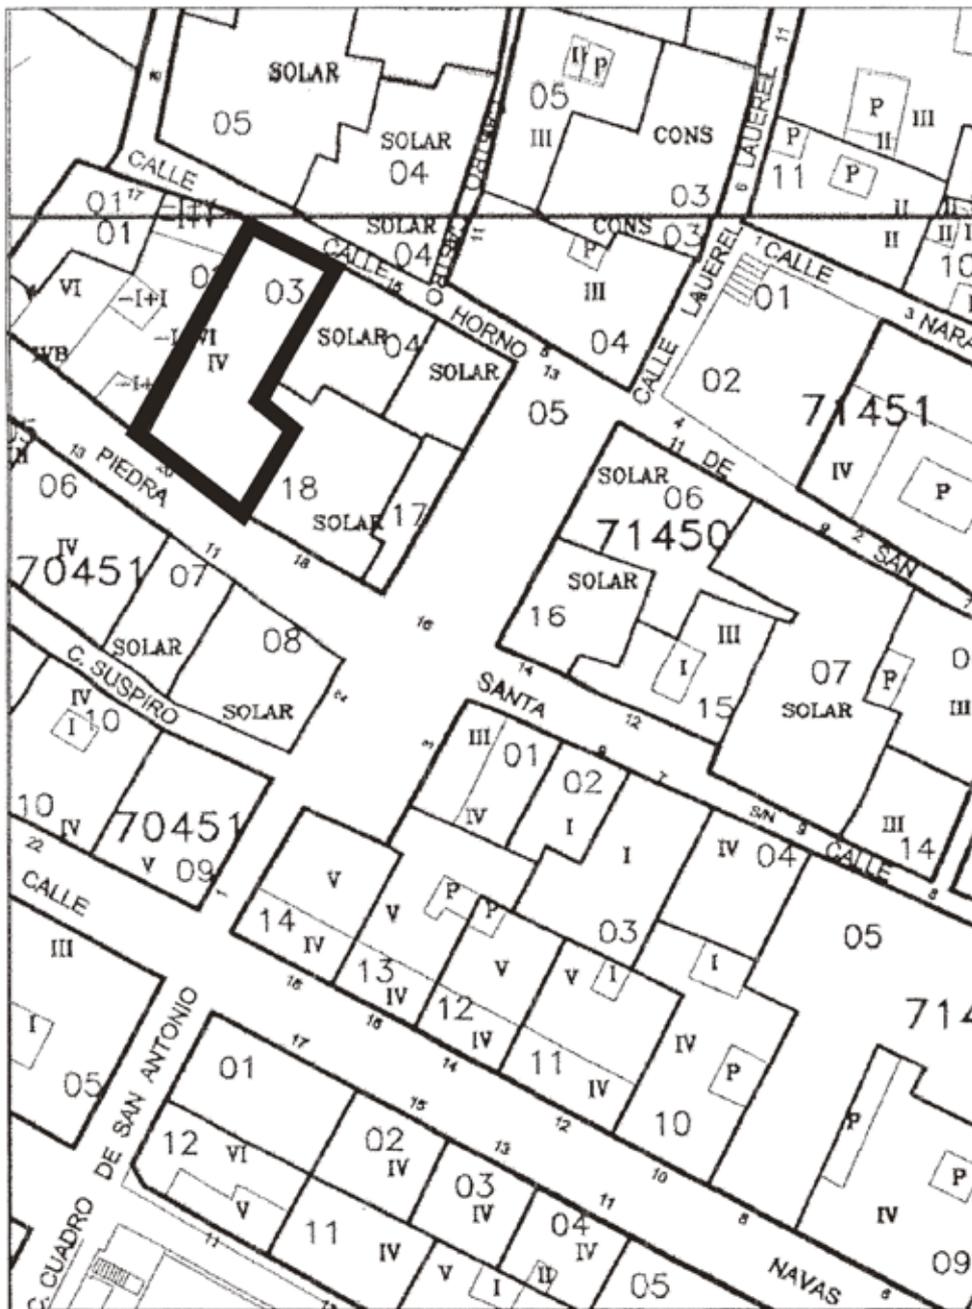
PARCELARIO ESTADO ACTUAL Escala 1:500  
 Plan Especial de Reforma Interior y Catálogo del Area Centro de granada.

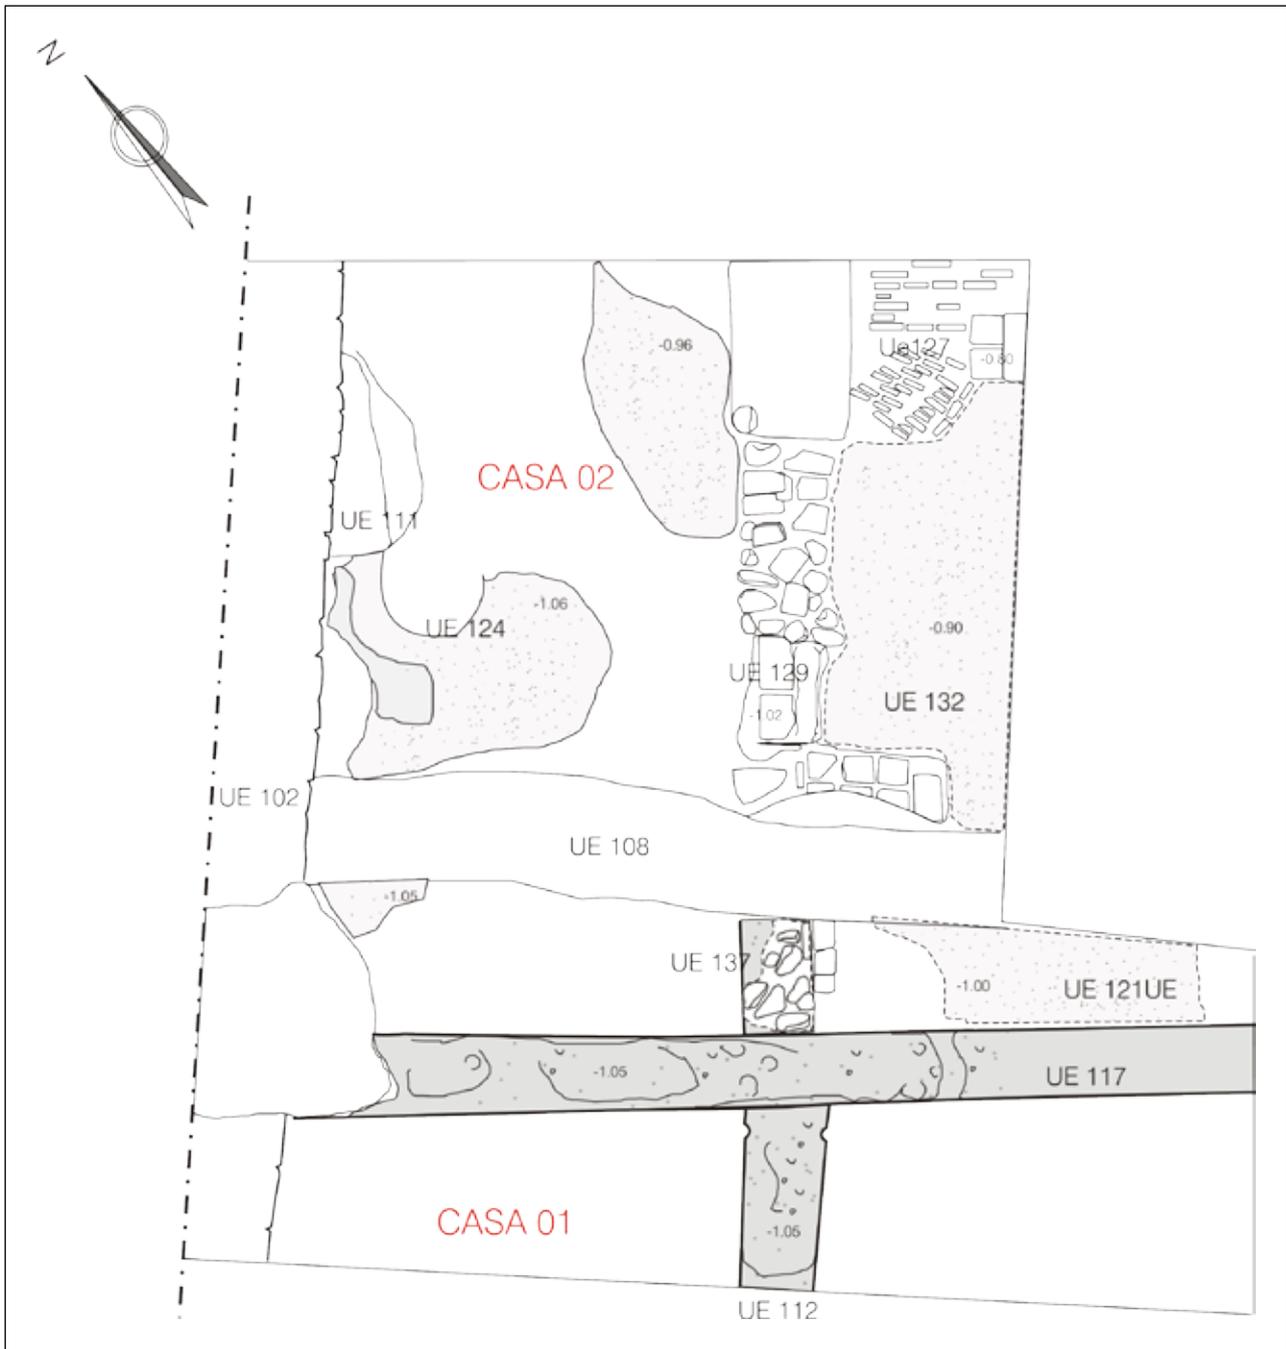
Planta general de la excavación. Escala 1/50.

Se trata de una serie de muros de tapial (**U.U.E.E.C.C.117, 122,137,138**) que conforman una trama orientada NO-SE que no se ha podido definir y delimitar en su totalidad por lo reducido de las dimensiones del sondeo y sus limitaciones.

Se observa un muro maestro (**U.E.C.117**) orientado NO-SE al cual se adosan perpendicularmente dos muros más de mismo tipo de fábrica (**U.U.E.E.C.C.122 y 137**), conformando así cuatro espacios en cada punto cardinal de los cuales el occidental y el meridional no conservan ningún tipo de estructura asociada y aparecen vaciados y rellenados en época moderna-contemporánea para nivelar el terreno. Por el contrario los espacios septentrional y oriental sí presentan estructuras asociadas. Se trata suelos de cal (**U.U.E.E.121, 123, 124 y 132**) y uno de ladrillos dispuestos a sardinel (**U.E.C.132**), pero debido a la ya mencionada remoción del terreno, la estratigrafía asociada no ha permitido corroborar y precisar esta cronología, si bien se ha podido recuperar un fragmento de ataífor nazarí y fragmentos de ataífores de época zirí.

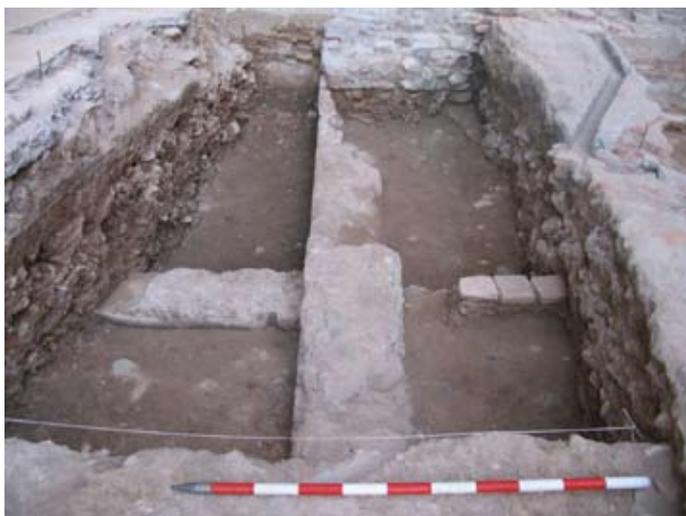
Lámina I. Vista general de UE 117 y UE 112, antes de la ampliación

Se trata de un muro maestro de tapial en masa (**U.E.C.117**) rico en cal y con presencia de pequeños cantos, de unos 4,10 m. de largo por unos 0,47 m. de ancho y con una orientación NO-SE; ofrece cierto grado de arrasamiento conservando una altura máxima/mínima de unos 0,68/0,40 m. Dado que su desarrollo discurría más allá del sondeo se plantea una ampliación de 1,20 m. hacia el SE del sondeo para intentar ver si presenta algún tipo de cierre, pero tras la realización de dicha ampliación tan sólo se ha podido constatar su continuidad más allá del límite del área excavada, restos de su alzado original formado por piezas de arenisca y el asentamiento directo perpendicular del tabique que compartimentaba el solar hasta nuestros días desde época contemporánea (**U.E.C.141**).

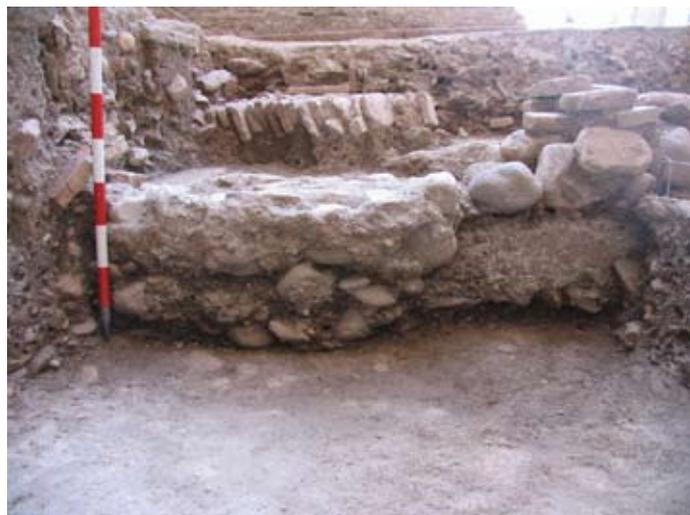
Lámina IV. Detalle de reparaciones de muros islámicos

- FASE II: ISLÁMICO NAZARÍ (SIGLOS XIV-XV): En época nazarí se produce una remodelación de la vivienda que queda puesta de manifiesto en las reparaciones que presenta el muro de la crujía de la casa 02, que se ve reforzado con una fábrica de ladrillo y en el que se rehace la entrada.

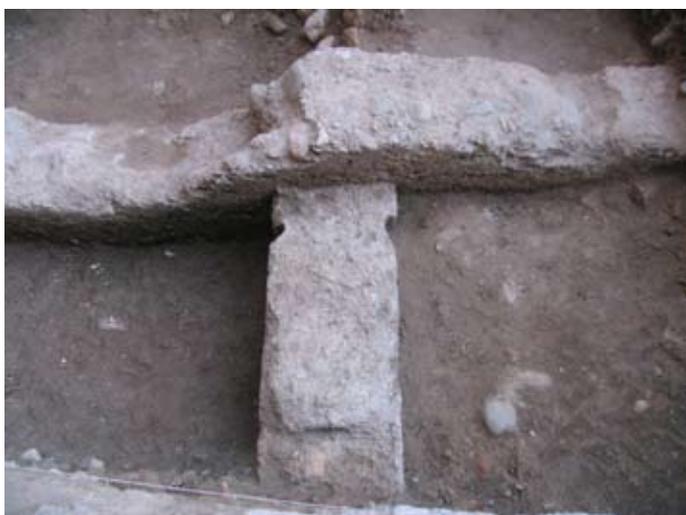
Lámina II. Detalle constructivo y de relación entre UU.EE 117 y 112

Dicho muro de tapial en su lado más septentrional muestra lo que parece ser un giro al Oeste, pero esta esquina está reventada por otro muro del mismo tipo de fábrica (**U.E.C.138**) que sigue un desarrollo NE-SO; de hecho se le asienta directamente el muro medianero del solar U.E.C.102.

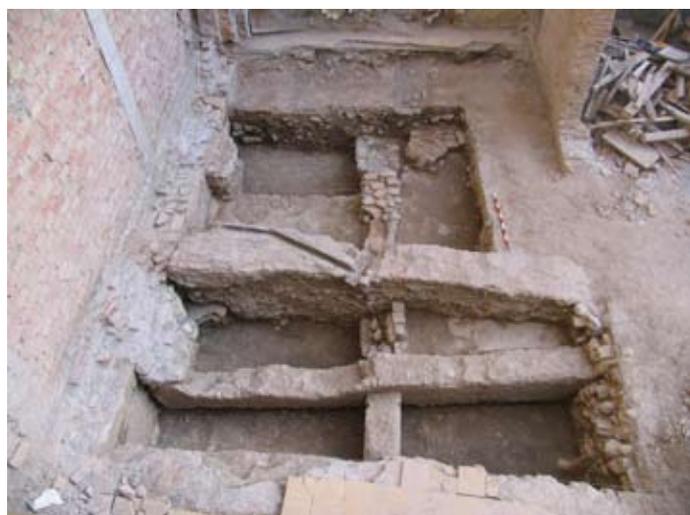
Lámina V. Vista general de la excavación.

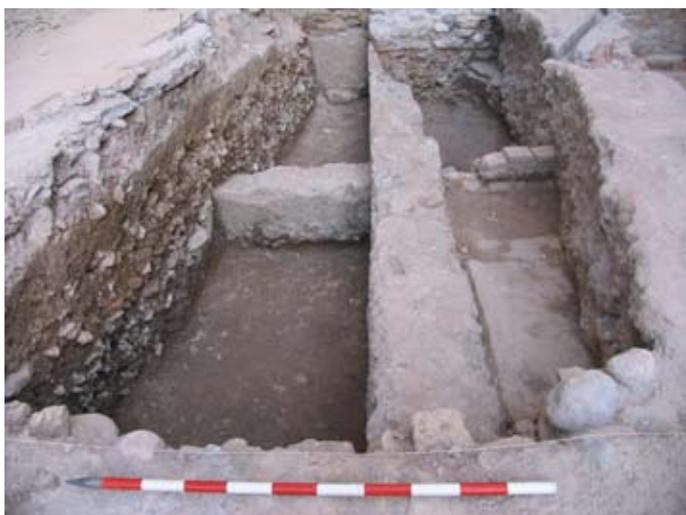
Lámina III. Vista general de muros islámicos tras la ampliación
