ANUARIO
ARQUEOLÓGICO
DE ANDALUCÍA
2005

Huelva

ACTIVIDAD ARQUEOLÓGICA PREVENTIVA EN “DRAGADOS PARA LA AMPLIACIÓN DE LA CENTRAL TÉRMICA DE LA PUNTA DEL SEBO EN HUELVA”

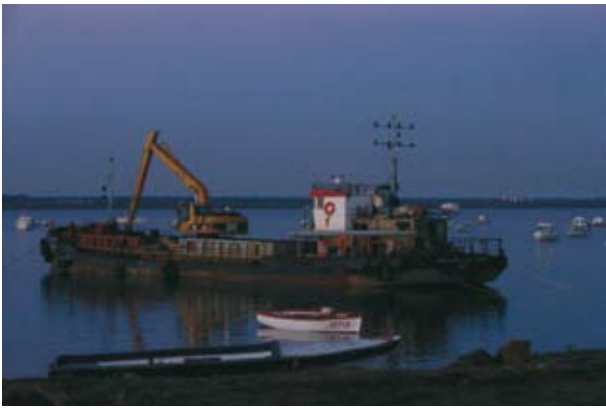
El dragado se realizó con una draga de succión en marcha de pequeña capacidad. Entre sus características medía 34,84 metros de eslora, 8,20 metros de manga y disponía de cabeza de succión, con dos cántaras con rejilla en su parte superior a modo de coladores y con una capacidad máxima, entre ambos contenedores, de 1.000 metros cúbicos aproximadamente de material dragado. También disponía de una excavadora retro giratoria instalada en un espacio habilitado para tal efecto entre las dos cántaras. Este tipo de draga, con un calado máximo de 2,25 metros, pudo acceder a la zona de las obras en periodos de marea media y alta y, a medida que avanzaba la obra, también en periodos de marea baja.

Arenas del Ulla Segundo

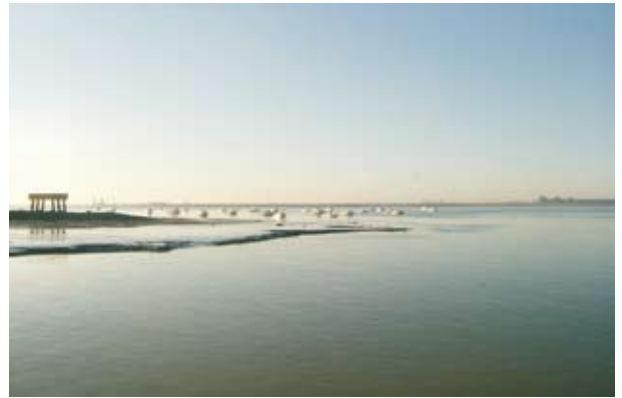
El dragado se desarrolló en una zona rectangular de 50 metros de ancho por 75 metros de largo y cuyas coordenadas centrales oscilaban alrededor de los 37°12,845" grados de latitud Norte y 6°56,717" grados de longitud oeste.

Zona de dragado

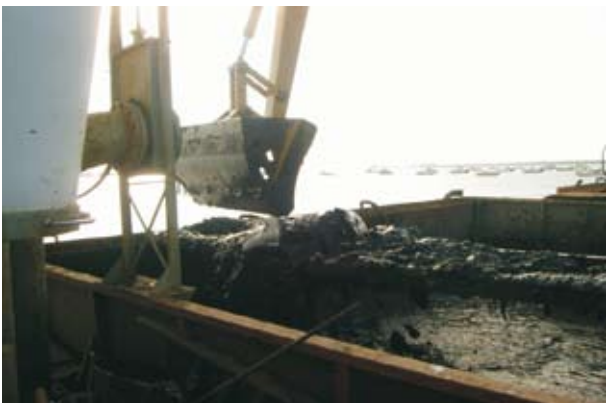
La excavadora retro giratoria vertía el material en las cántaras que, al disponer de rejilla permitía, además de una mejor inspección del vertido por quedar atrapados en ellas, los materiales más voluminosos y sólidos, que no se averiara la bomba de succión por culpa de una obstrucción de la misma al verter la carga en dichas cántaras.

Llenado de la cantara

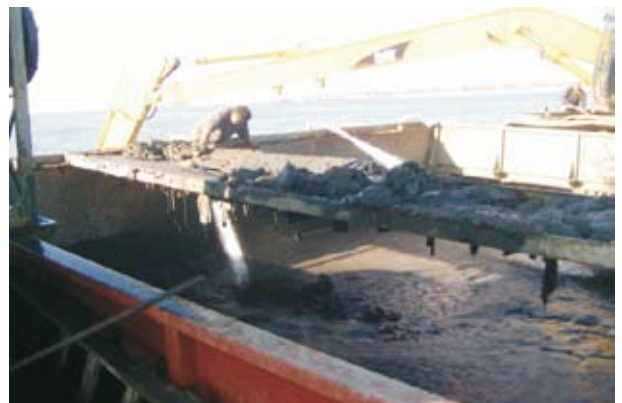
Una vez finalizado el vertido, al quedar en alto el brazo de la excavadora, el personal de la draga realizaba la limpieza del mismo, de las rejillas y de las cántaras, lo cual permitía al arqueólogo a bordo realizar una mejor inspección del vertido. Se hacía especial hincapié en la limpieza de las cántaras, echando agua a presión en estas constantemente, a causa de la rápida compactación de los lodos y arenas vertidas para evitar que se quedaran pegados en el fondo.

Limpieza de la cantara

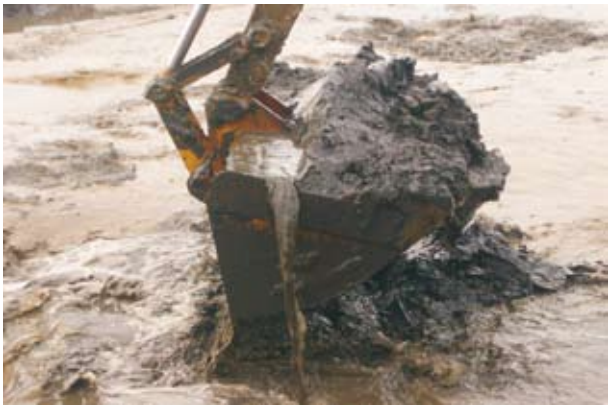
Los lodos y la tierra que han sido extraídos en el dragado están contaminados fundamentalmente de metales pesados. En la zona de dragado los sedimentos que aparecen pertenecen a edades que fluctúan entre el Mioceno y el Cuaternario. En concreto, sobre el estudio geológico-estratigráfico de los sedimentos se puede aportar que en las cotas superficiales aparecen facies fangosas, con evidencias de gas en forma de burbujas, que generalmente vienen asociadas con intercalaciones de fango de color pardo oscuro y color pardo más claro, y cuyos grosores varían en escasos centímetros. A veces se constató la presencia de alguna laminación de arena de granulometría media y fina, presencia de cantos de fango y restos vegetales en la superficie y restos vegetales en la superficie. A partir de este punto continúa la presencia de fango con laminación de color pardo oscuro, cantos blandos de fango y evidencia de gas entre -1.30/-2.15 metros. A partir de -2.15 metros se hallaron, intercaladas, facies fangosas y con inclusiones de gravas hasta llegar a una cota de discontinuidad erosiva formada por arenas de granulometría gruesa con un contenido de cantos de cuarcita. En los estratos más profundos se observó un predominio de las fases arenosas con un contenido de limos medio-bajo y presentándose a veces con un alto contenido en bioclastos y cantos de cuarcita. A veces, alrededor de los -2.50 metros, también aparecen facies fangosas con presencia

Material dragado

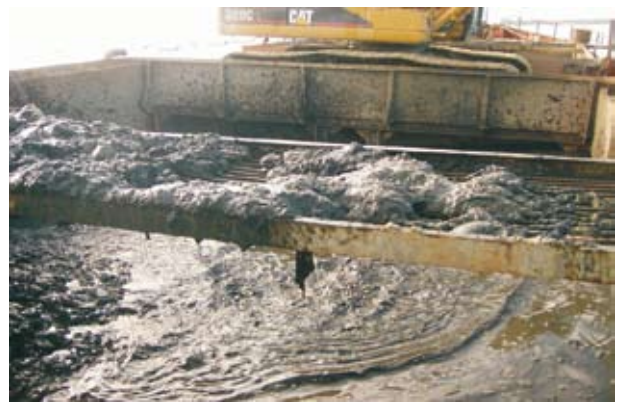
Rejilla para tamizar

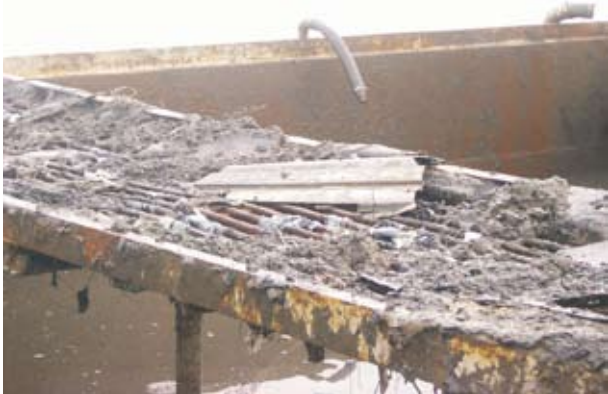
Hasta la profundidad de dragado, -5 metros, los materiales arqueológicos han sido inexistentes. Durante los procesos de carga y descarga de material lo único que se ha podido observar han sido residuos sólidos tales como ramas, troncos, trozos de redes, cadenas, plásticos, trozos de madera de embarcaciones, latas, escombros... Todo este material producto del arrastre de sedimentos de los ríos Tinto y Odiel y de la actividad humana de las zonas próximas se desecha.

Residuos solidos urbanos

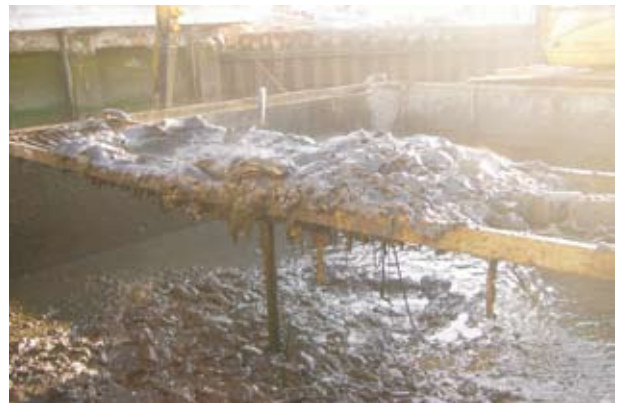
La mayor parte de las facies de lodos además de las inclusiones de gravas, malacofauna y cuarcita, contienen gases y forman limos como consecuencia de la contaminación del vertido de fábricas y la sedimentación de materiales procedente de las explotaciones mineras atravesadas por ambos ríos. Además de una importante cantidad de residuos sólidos.

Fango y residuos solidos urbanos
