# ANUARIO ARQUEOLÓGICO DE ANDALUCÍA 2021

## **I.A.P. CONTROL MOVIMIENTO DE TIERRAS EN LA AVENIDA JOSÉ GALÁN MERINO DE SEVILLA.**

**Resumen:** El seguimiento arqueológico, en la zona del entorno del Monasterio de San Jerónimo de Buena Vista, se justificó por la apertura de una zanja para la colocación de un nuevo colector de saneamiento como parte del proyecto de renovación de las redes de la Cuenca Norte de Sevilla.

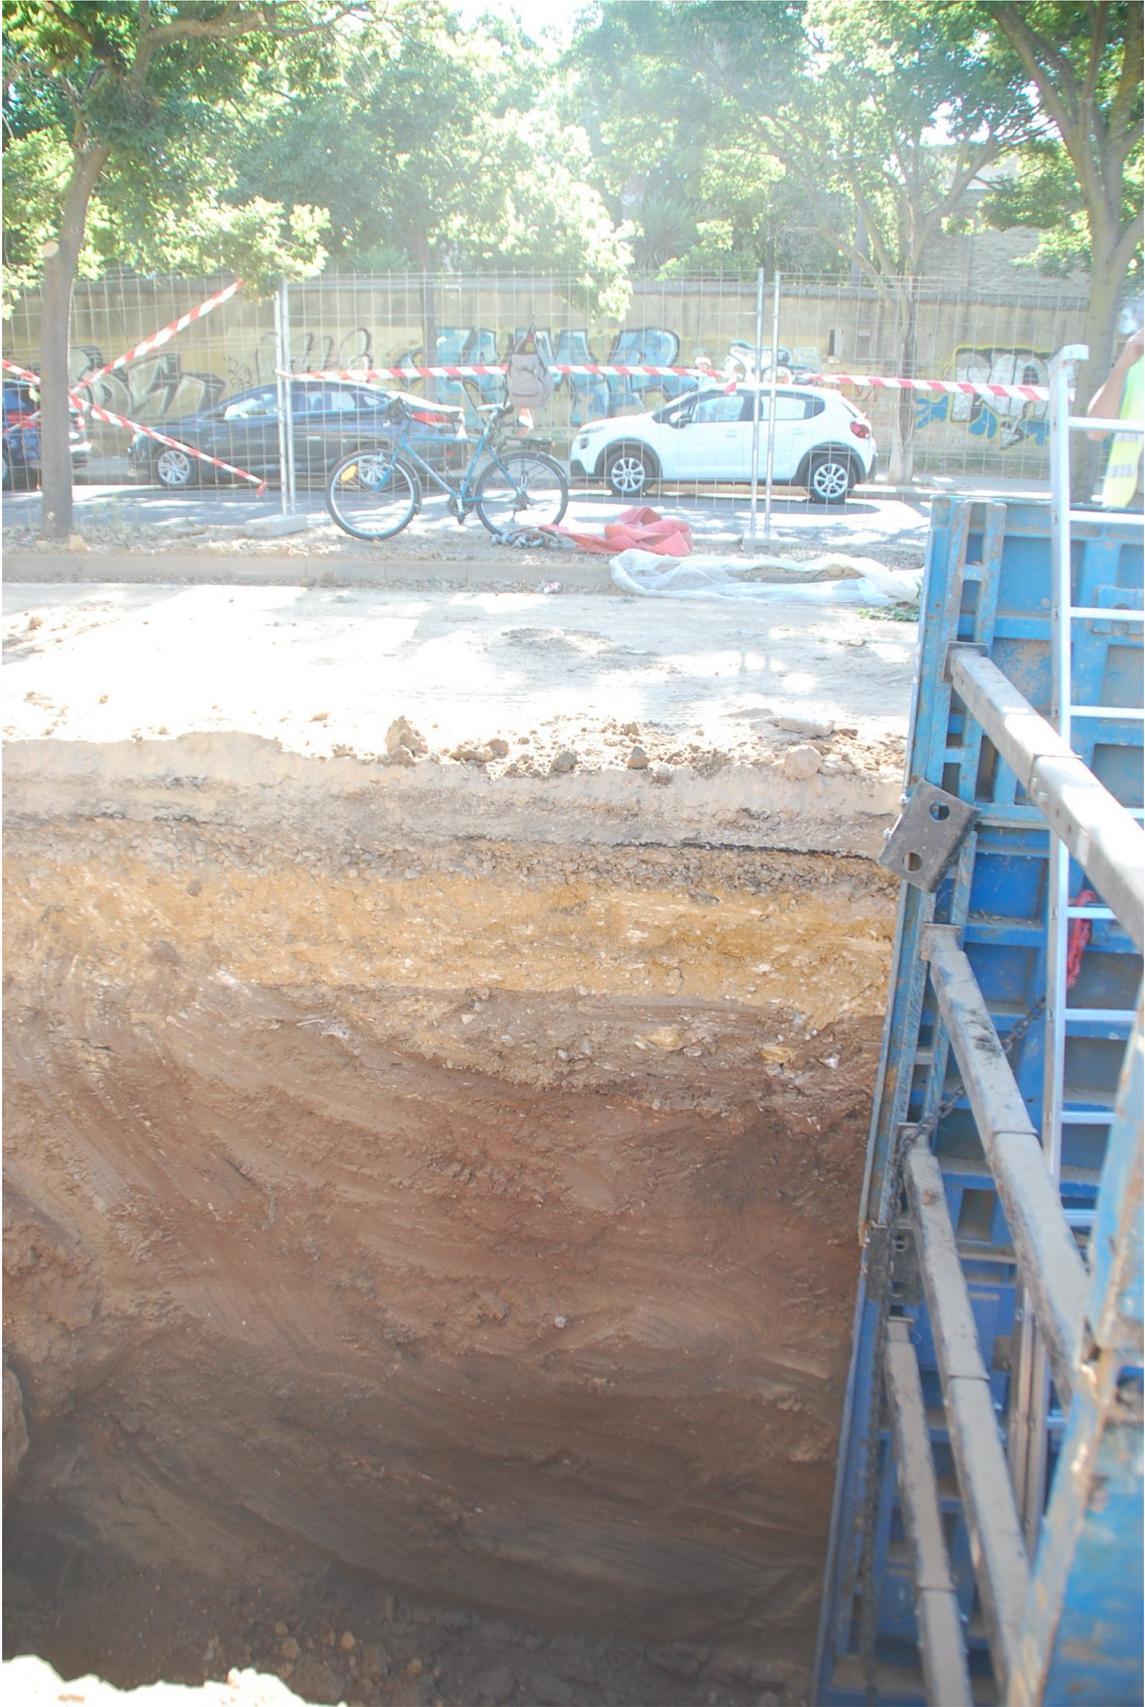
Lám. 1. Perfil del Tramo 2 con la tapia del monasterio al fondo. Se observan los rellenos de arenas horizontales propios de la cercanía al río.

Una vez colocados los tubos se cubrían con arena limpia y posteriormente con albero para compactar y volver a colocar la calzada de la avenida. La estratigrafía identificada fue muy simple y en ningún momento se localizaron elementos antrópicos de interés, más allá de los correspondientes a la urbanización del sector y la colocación de algunas infraestructuras de claras cronologías contemporáneas.

(Lámina 1)

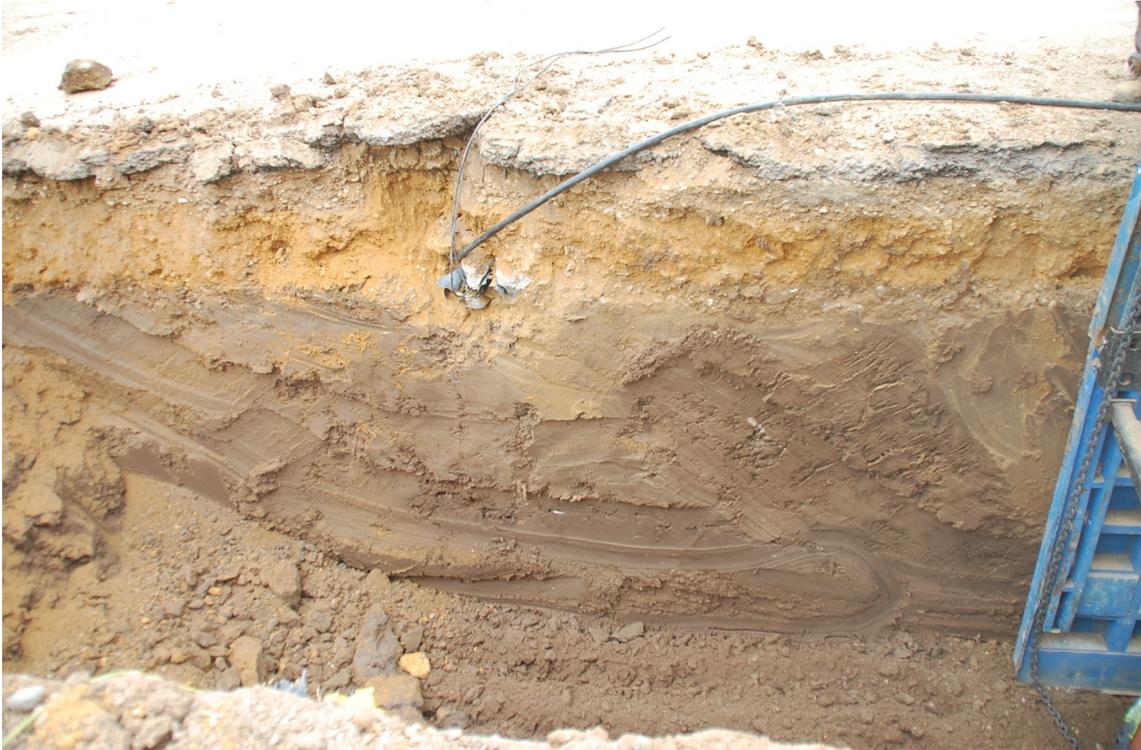
Lám. 2. Perfil oriental del Tramo 4 donde, a pesar de la pérdida de profundidad de la zanja se siguen observando los rellenos relacionados con la construcción de la avenida en la zona superior mientras que al fondo aparecen las arenas fluviales completamente limpias.

Los paquetes de relleno que forman la base de las zanjas están formados por arenas naturales relacionadas con la dinámica fluvial de la orilla del río. Estas arenas aparecen cortadas a techo por las únicas unidades de tipo antrópico identificadas durante los trabajos, que están directamente relacionadas con la construcción de la actual avenida José Galán Merino de los años noventa del siglo pasado.

(Lámina 2)
