ANUARIO ARQUEOLÓGICO DE ANDALUCÍA 2021

"ACTIVIDAD ARQUEOLÓGICA PREVENTIVA PARA INSTALACIÓN DE ASCENSOR EN CALLE CAPITÁN ARANDA BAJA, 9 EN JAÉN"

Presentamos en este artículo los resultados obtenidos en la Intervención Arqueológica realizada para la instalación de un ascensor en la edificación existente en la C/ Capitán Aranda Baja nº9 y cuyos resultados han sido negativos.

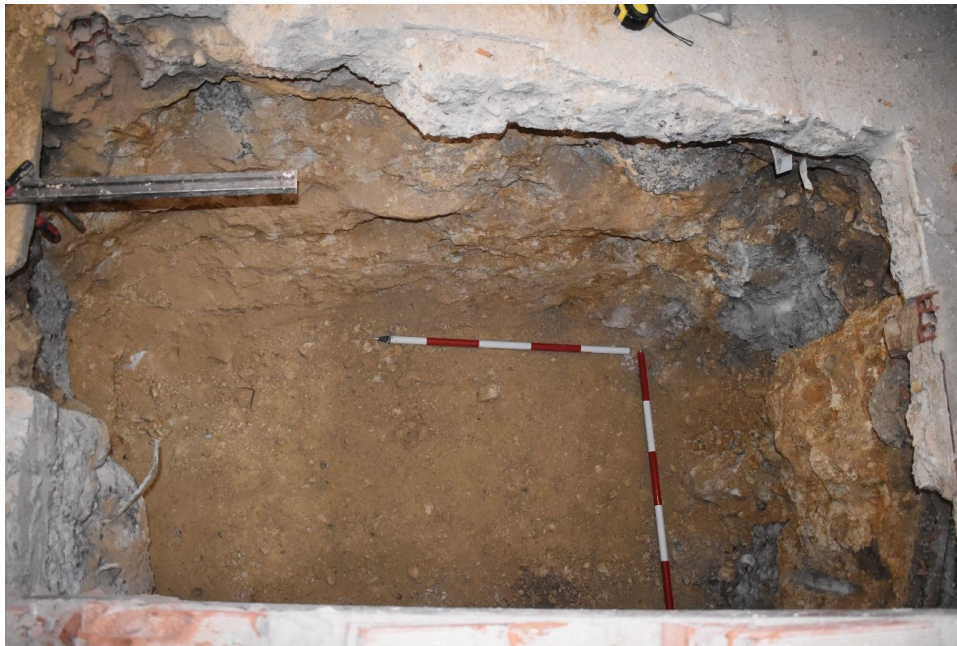
Lam. 1: Planta Final. Dirección SE-NW.

A pesar de encontrarnos en este entorno, la intervención arqueológica se caracteriza por la inexistencia de estructuras de interés arqueológico, ya que no se han documentado ningún tipo de muros, paramentos o niveles de ocupación anteriores a época contemporánea.
