ANUARIO
ARQUEOLÓGICO
DE ANDALUCÍA
2005

ACTIVIDAD ARQUEOLÓGICA PREVENTIVA EN LA CALLE SANTO DOMINGO 15 – 17 DE JAÉN

ANA BELÉN HERRANZ SÁNCHEZ

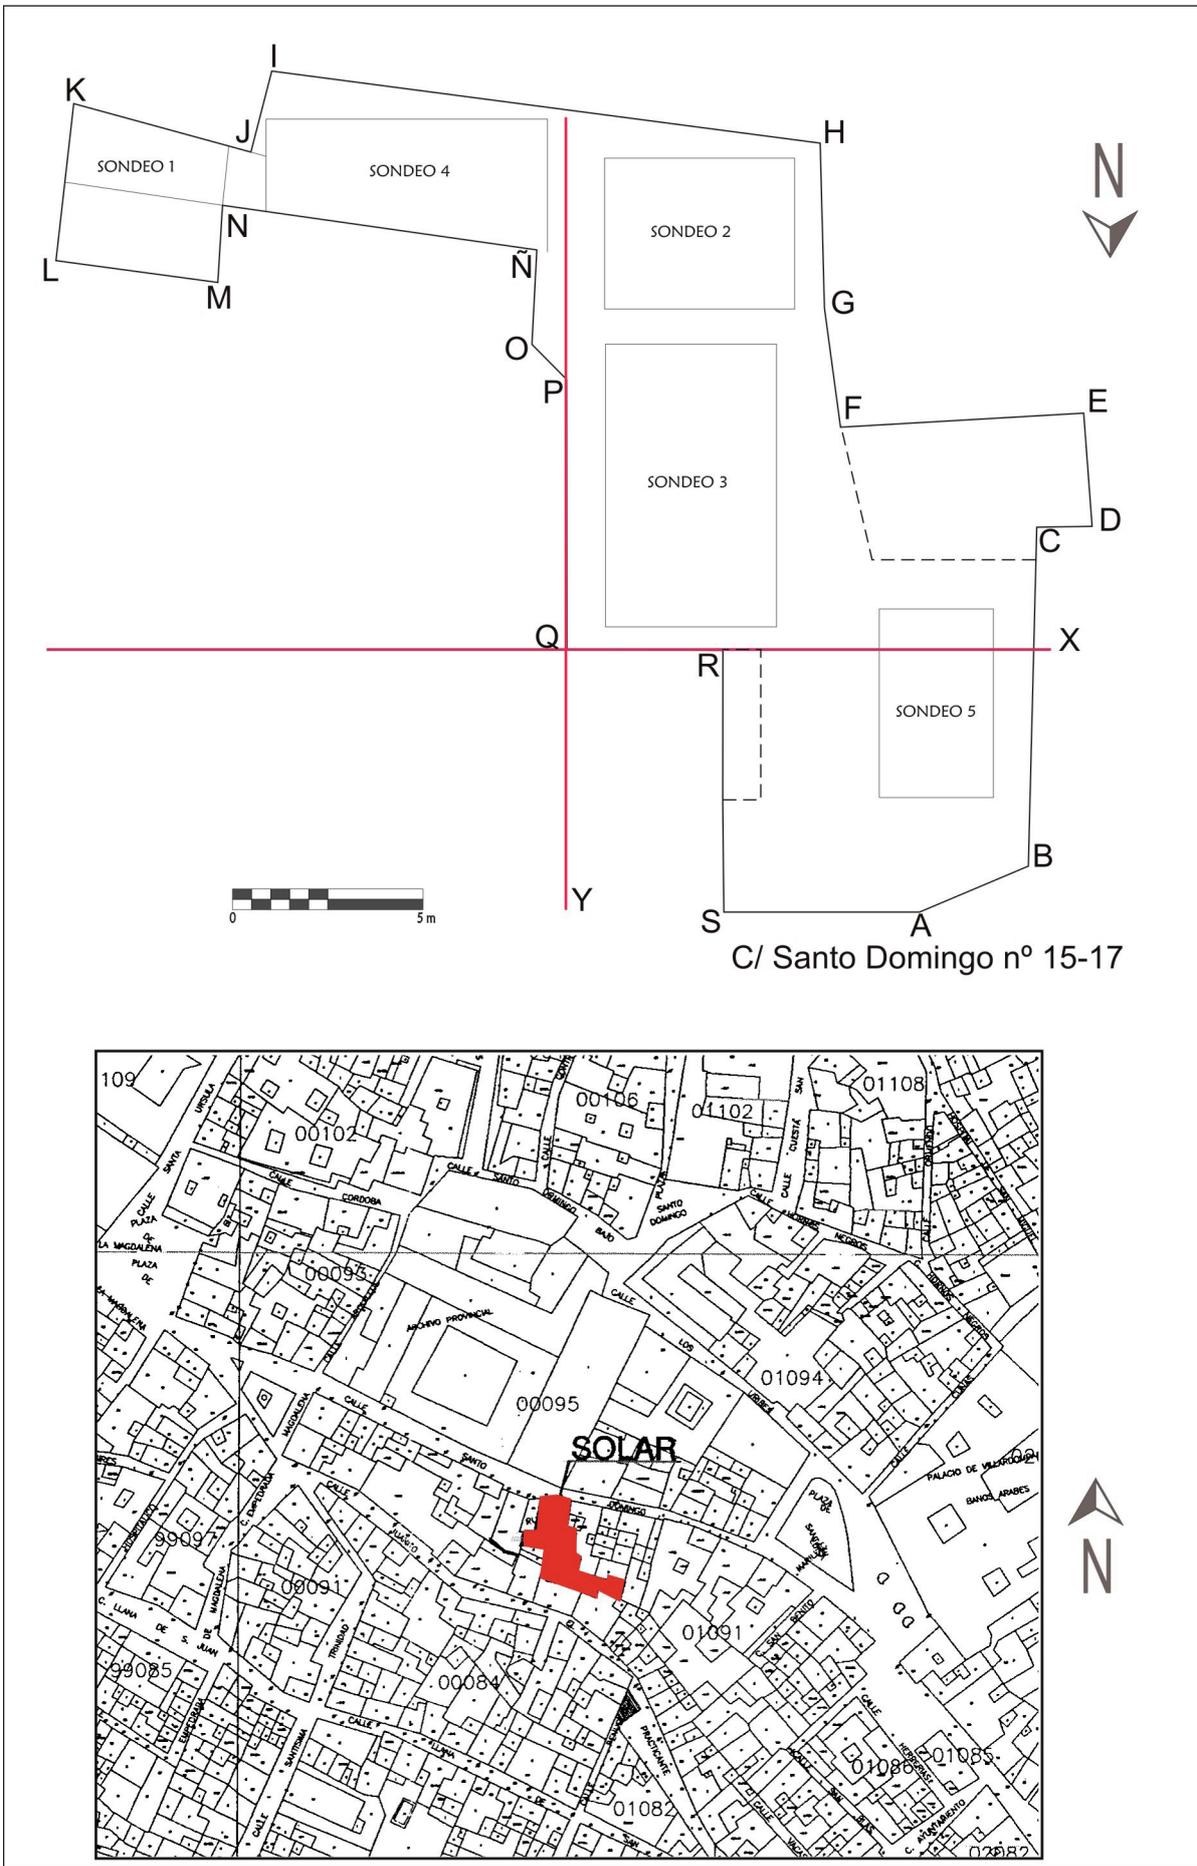
Figura 2. Planteamiento de la intervención arqueológica.

Se planteó la intervención arqueológica a partir de un eje de ordenadas relativas con dirección x: E-W e y: N-S, tomando como referencia los muros de la casa contigua por el Este. Se trasladó una cota absoluta (587,00) desde la calle Santo Domingo (tomada al lado de la basa de piedra de la portada del Archivo Histórico Provincial). Ver *fig. 2*.

Se han realizado 5 sondeos excavados con metodología arqueológica. Ver *fig. 2*.

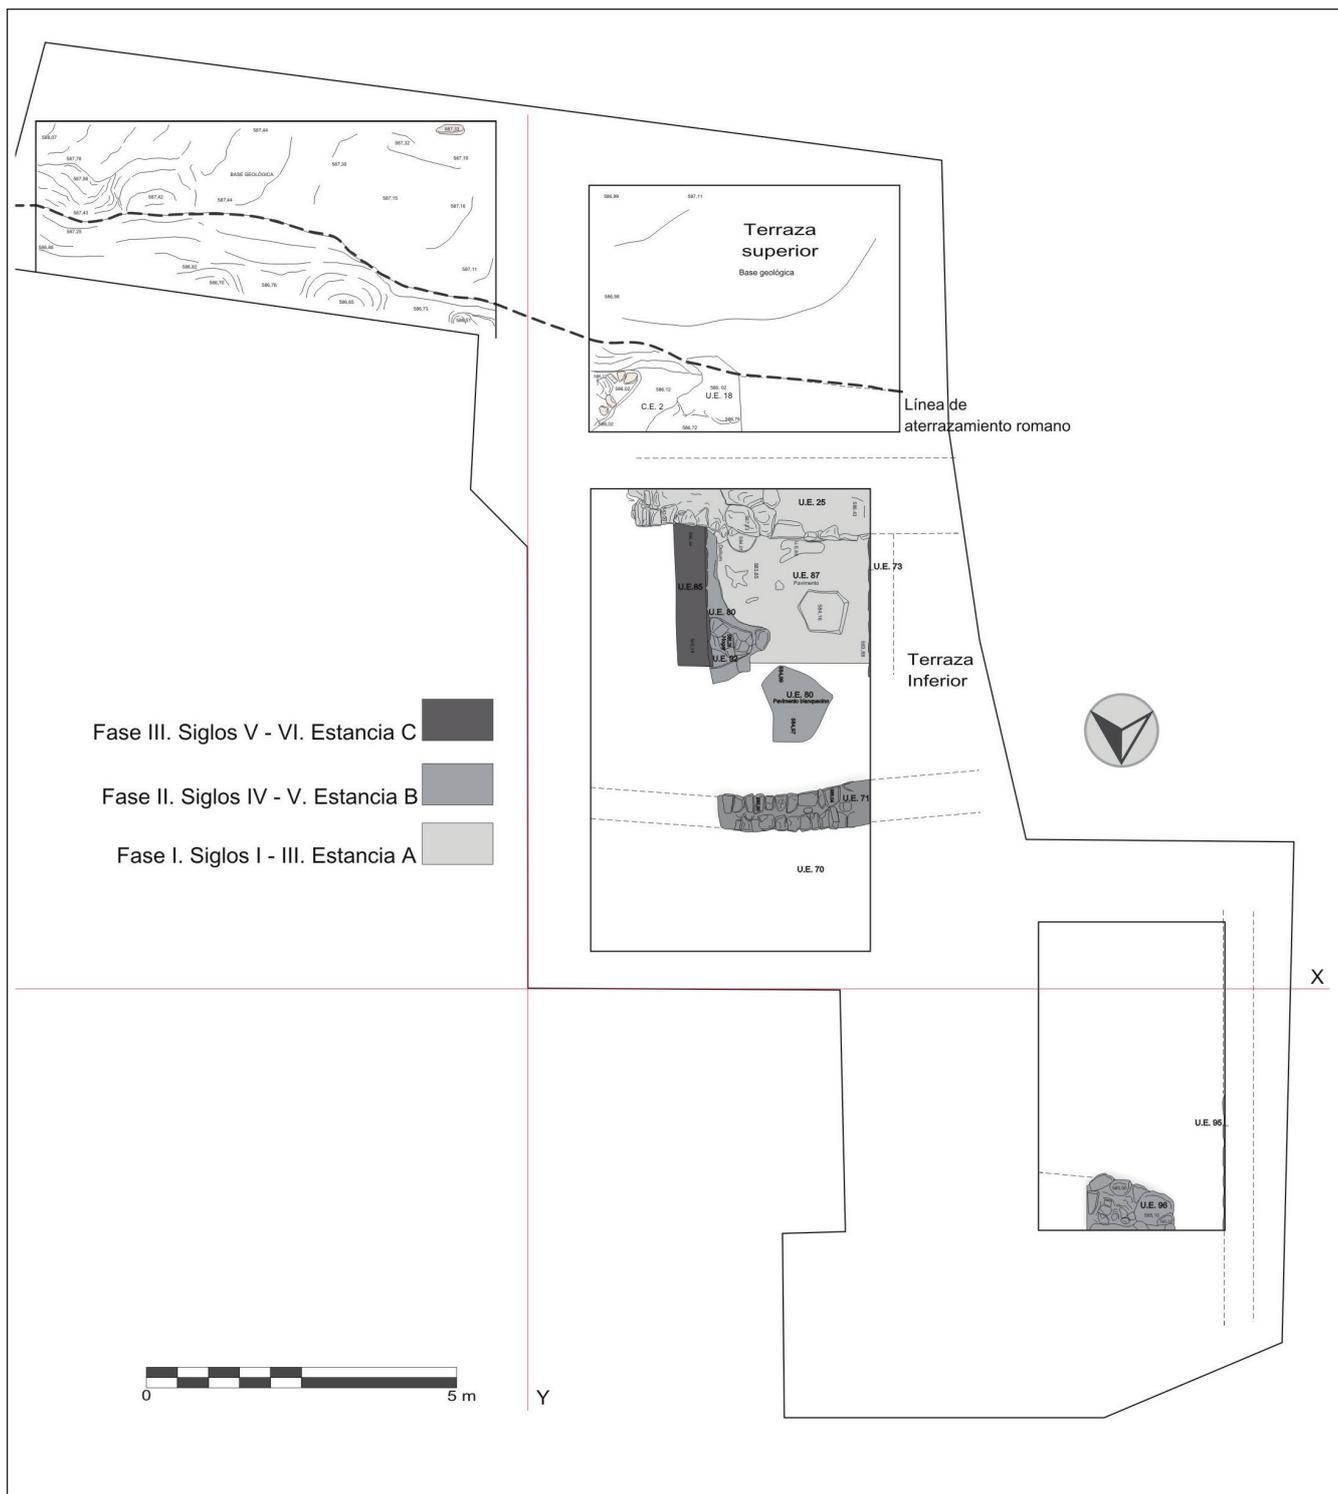
Figura 3. Periodo romano y tardorromano. Fases I, II y III.

En el solar se constata la construcción de una de esas terrazas. Para ello en primer lugar se realiza el recorte de la base geológica en la zona sur del solar con pendiente hacia el norte y en dirección Este-Oeste, visible en los sondeos 2 y 4, y a continuación se construye el muro de aterrazamiento (U.E.C. 25), corte 3, también con dirección Este-Oeste, que funcionaría de contención a las construcciones de la terraza superior donde se ha documentado, en la franja que queda entre el recorte de la roca y el muro (C.E. 2), abundantes fragmentos de ánforas, *Terra Sigillata*, un recipiente grande de paredes rectas y labio horizontal y una curiosa moldurilla de barro pintada con aguadas en color rojo (U.E. 28); una superficie blanquecina de unos 10 cm. de grosor sella estos niveles (U.E.C. 18), ver *fig. 3 y 6, y lám. 6*. El muro de aterrazamiento queda como pared de fondo de una habitación de la terraza inferior que hemos denominado *Estancia A* (sondeo 3).

La *Estancia A* estaría formada por el muro de aterrazamiento y dos superficies o pavimentos, uno de tierra de color anaranjado (U.E.C. 90) y otro pavimento superpuesto al anterior realizado con guijarros de cerámica, pequeñas piedras y cal (U.E.C. 87), sobre este se han documentado manchas de color negro dispersas (U.E. 88) que puede tratarse de restos orgánicos al no existir evidencias de incendio, y restos de *dolia* colocados junto al muro, fragmentos de vasitos de cristal, cerámica de cocina (un mortero), vajilla fina (*Terra Sigillata Sudgálica e Hispánica* - forma 24/25, y clara), metal y restos de estuco pintado en rojo (U.E.ss 84 y 86); todo esto hace pensar que se trata de una zona o estancia de gran actividad. No se ha detectado ningún muro de cierre de esta estancia (aunque bien pudiera ser que haya quedado bajo los testigos que no se han sido excavados). Esta fase finalizaría con el derrumbe de la techumbre de tegulae (U.E. 83) sobre los depósitos anteriores. *Fig. 3 y 6, lám. I, II y VI*.

Se produce una compartimentación o cierre de la *Estancia A* con la construcción de un nuevo muro con dirección E - W (U.E. 71), y paralelo al muro de aterrazamiento, 3,60 metros más al norte.

Fase I. Siglos I - III d. C. *Fig. 3 y lám. I,II y V*

Fase II. Siglos IV-V. *Fig. 3 y 6, lám. I,II y V*

Fase III. Siglos V–VI. Fig. 3 y 6, lám. I, II y V

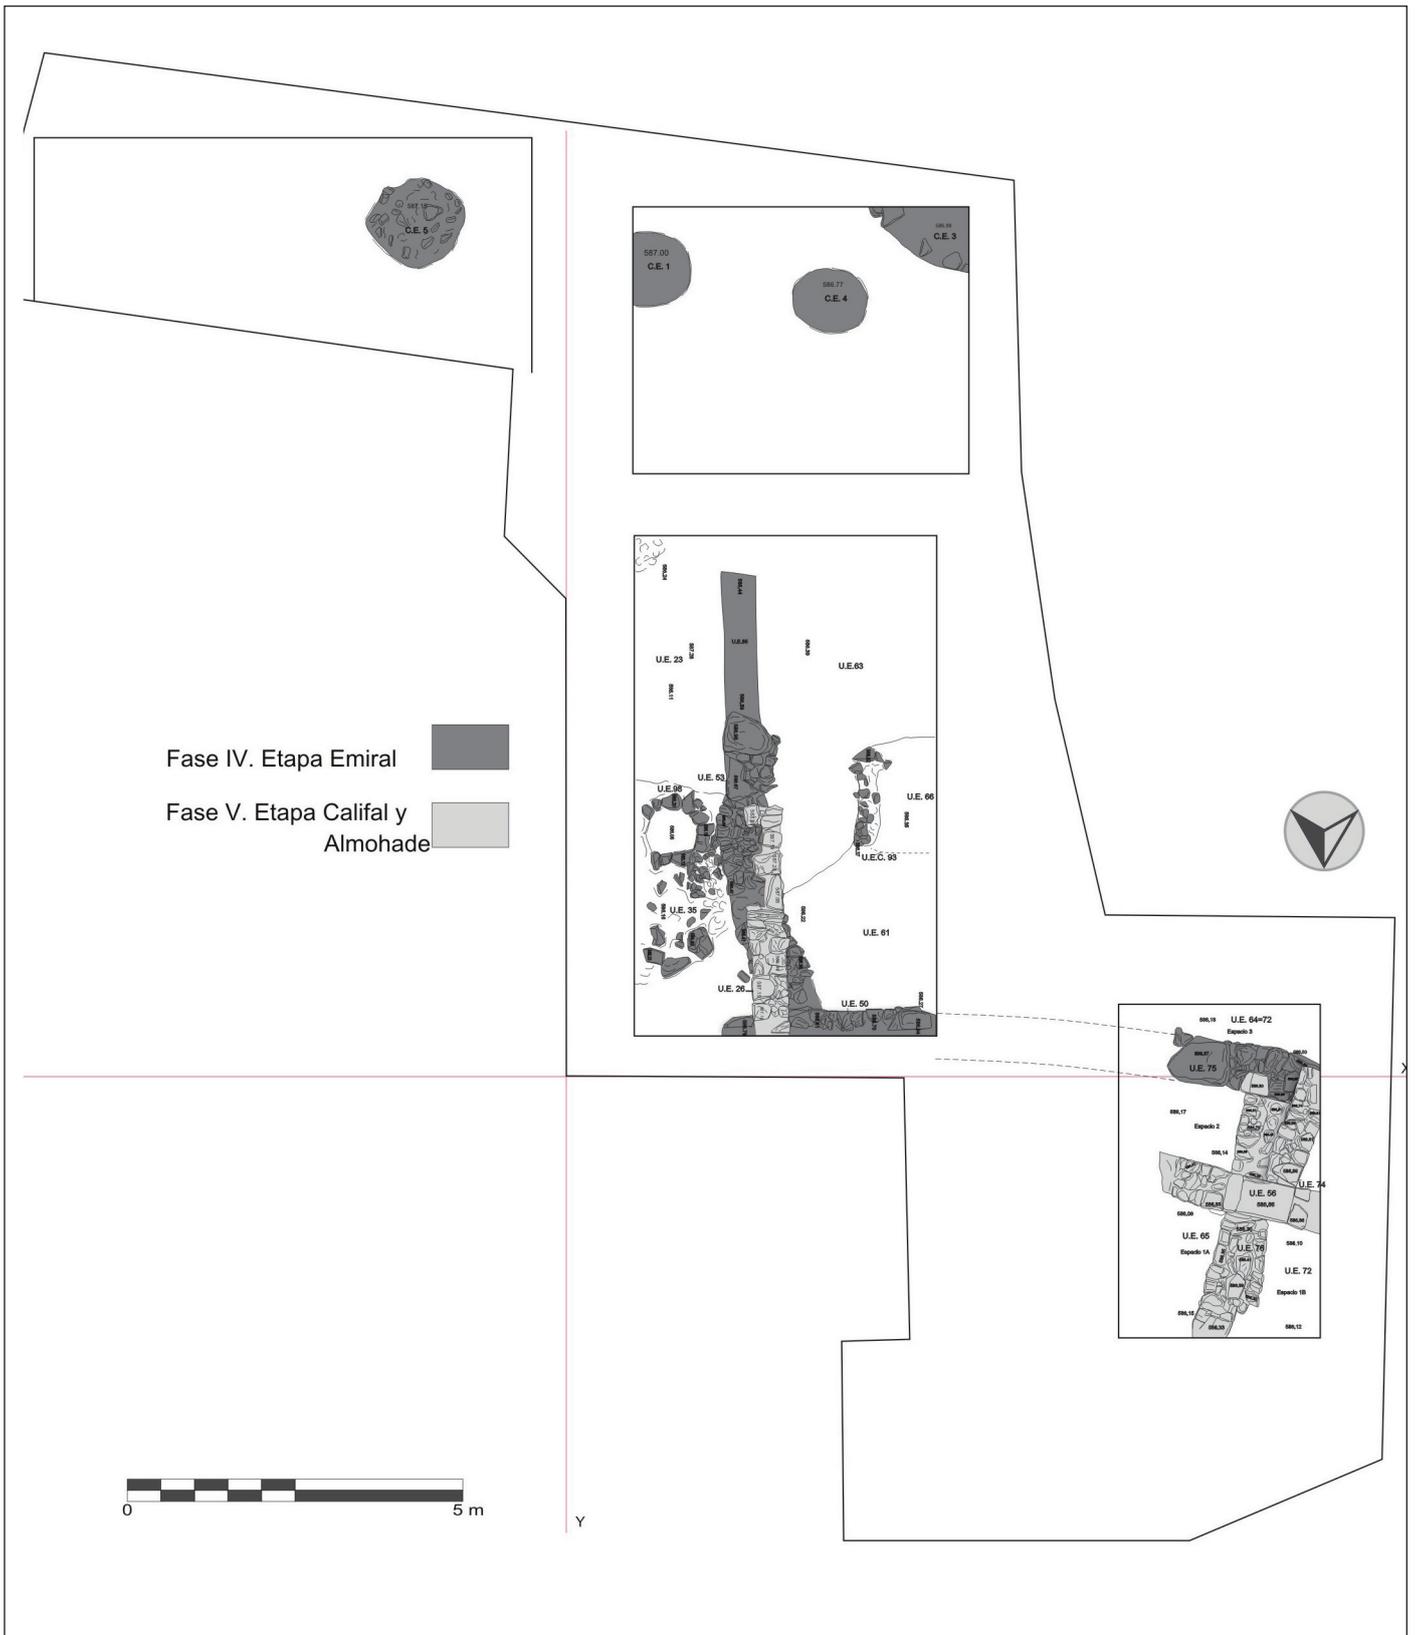
Figura 4. Periodo Islámico. Fases IV y V.

En época islámica encontramos, en el sondeo 5, un estrato con numerosos niveles de incendio (U.E.72) bastante horizontalizados, que se asienta sobre una delgada superficie de color amarillento (U.E. 78) que cierra y arrasa los niveles tardorromanos. En el sondeo 3 se han documentado las U.E.ss 63 y 61, tierra vegetal con gran cantidad de carbones, que también arrasaban los niveles tardorromanos. Se han documentado varios muros U.E.C.ss 53 y 50, en el sondeo 3, y U.E.C. 75, en el sondeo 5, con una fábrica muy tosca, realizados con grandes bolos de piedra y pequeñas piedras, la mayoría de ellas de aspecto rugoso y color rojizo trabadas con tierra y sin carear, con dirección este-oeste y sur-noroeste, que describen formas muy abiertas y semicirculares, forma curiosa a la que no encontramos funcionalidad. Además de varias fosas: El Complejo Estructural 1, en el sondeo 2, el Complejo Estructural 5, en el sondeo 4, la U.E.C. 93 que rompe los niveles romanos en el sondeo 3; una canalización (Complejo Estructural 3), en el sondeo 2, excavada sobre la roca y cubierta con pequeñas lajas de piedra, y un pozo realizado de mampostería (U.E.C. 98), en el sondeo 3.

En época califal la zona vuelve a edificarse y se han documentado varios muros (U.E.C.ss 56, 74 y 76) en el sondeo 5, que podrían delimitar distintas dependencias de una casa. Para su construcción se aprovechan los muros de apariencia tosca de la etapa anterior utilizándolos de apoyo de las nuevas estructuras, realizadas con piedras mejor trabajadas y careados los muros, así el muro U.E.C. 75 sirve de apoyo a U.E.C. 74 y 76. El orden de ejecución de los muros de época califal y Almohade es el siguiente: primero se realiza el muro (U.E.C. 76), a continuación la U.E.C. 56 que rompe al anterior, y por último la U.E.C. 74 que se apoya también en U.E.C. 76 y se adosa a U.E.C. 56. En la U.E.C. 56 se observa un vano (probablemente una puerta) que se había cegado y se observa una superficie asociada a este muro que podría formar parte de un suelo (U.E. 67). Podemos apreciar también un cambio de orientación en estos muros respecto a los de época romana que tenían una dirección este-oeste y su perpendicular, sur-norte, mientras que en esta etapa la orientación de los muros es suroeste-noreste y su perpendicular; si bien en el sondeo 3 se ha documentado otro muro U.E.C. 26 de este periodo, con dirección norte-sur, aunque muy arrasado por las construcciones posteriores.

Fase IV. Siglos VIII – IX. Emiral. Fig. 4 y 6, lám. III, V y VI

Fase V. Siglos X y XII. Fig. 4 y 6, lám. III, V y VI

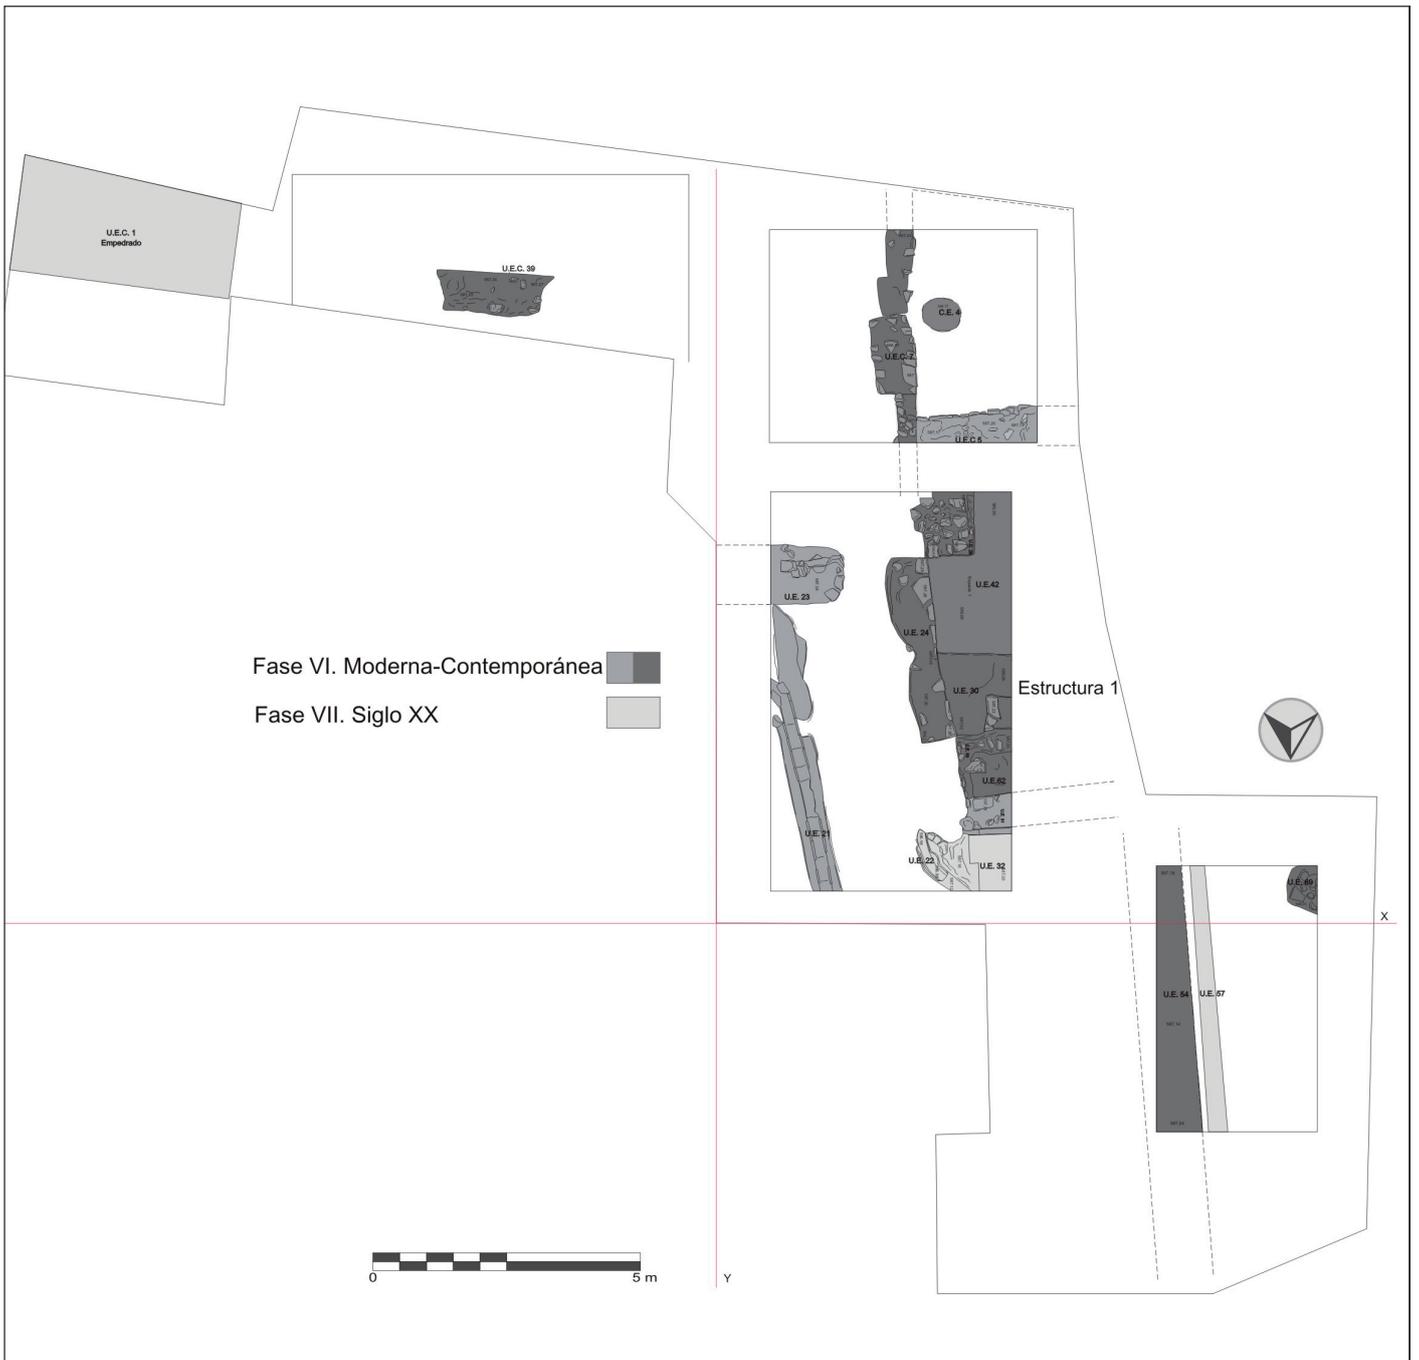
Figura 5. Periodo Moderno, Contemporáneo y actual. Fases VI y VII.

Se construyen las viviendas que ocupaban anteriormente el solar de las que se conservan aún restos emergentes que se han denominado **Estructura 1**, esta construcción se caracteriza por los muros con argamasa en tonos naranjas y amarillos, de ella se conservan varios muros, pavimentos, canalizaciones y depósitos correspondientes a las U.E.C.ss: 5, 7, 21, 23, 24, 29, 30, 31, 33, 39, 42 y 54, y las U.E.ss: 41, 37, 58, 59 y 62. Dicha estructura tiene una orientación sur-norte. Hemos distinguido un espacio delimitado por la U.E.C.ss 24, 29, 30 y 31, el *Espacio 1*, que puede responder a un pequeño, sótano, despensa o bodega (referencias orales) de la casa que quedaba situada al Este; en las paredes perimetrales del solar, se observa el arranque de una bovedilla de yeso en la pared oeste y en la pared del fondo al sur se evidencia un muro de cierre. Esta estructura rompe y arrasa los niveles arqueológicos de época romana e islámica.

Por último la fase contemporánea, se corresponde con la remodelación y adecuación de las viviendas anteriores, como el pavimento de baldosas de las casas (U.E.C 32) o la construcción de nuevos desagües y conducciones de agua (U.E.C 22 y 57).

Fase VI. Siglos XV-XIX. Fig. 5 y 6, lám. IV y V

Fase VII. Siglo XX. *Fig. 5 y 6, lám. IV y V*

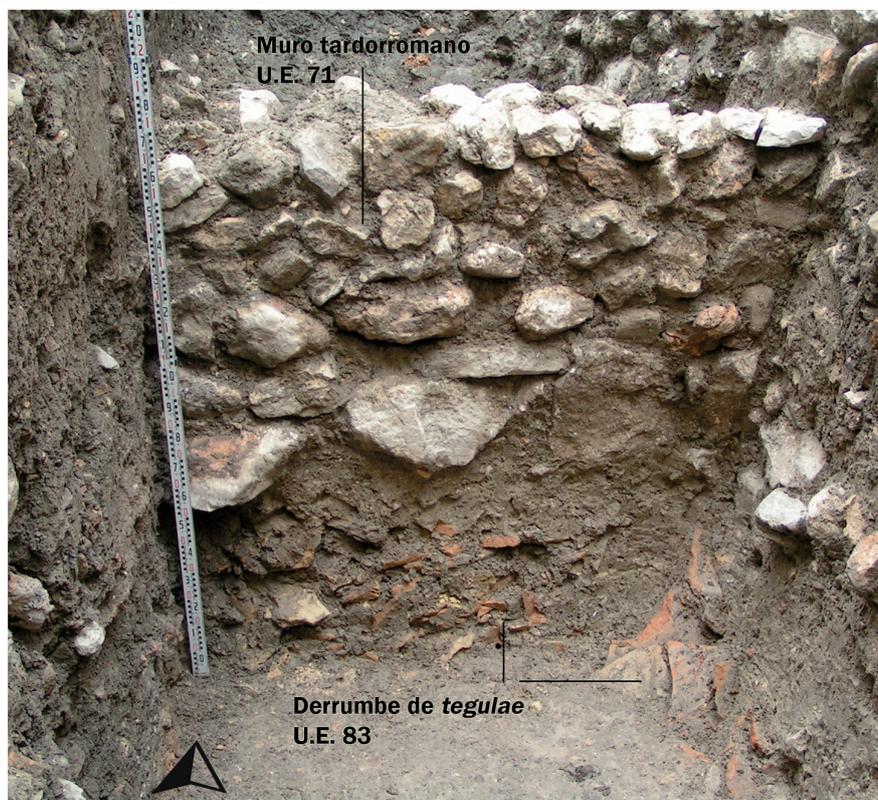
Lámina I. Periodo romano y tardorromano. Sondeo 3.

Detalle del derrumbe de *tegulae* de la fase I de ocupación sobre la que se construye el muro de la fase II.

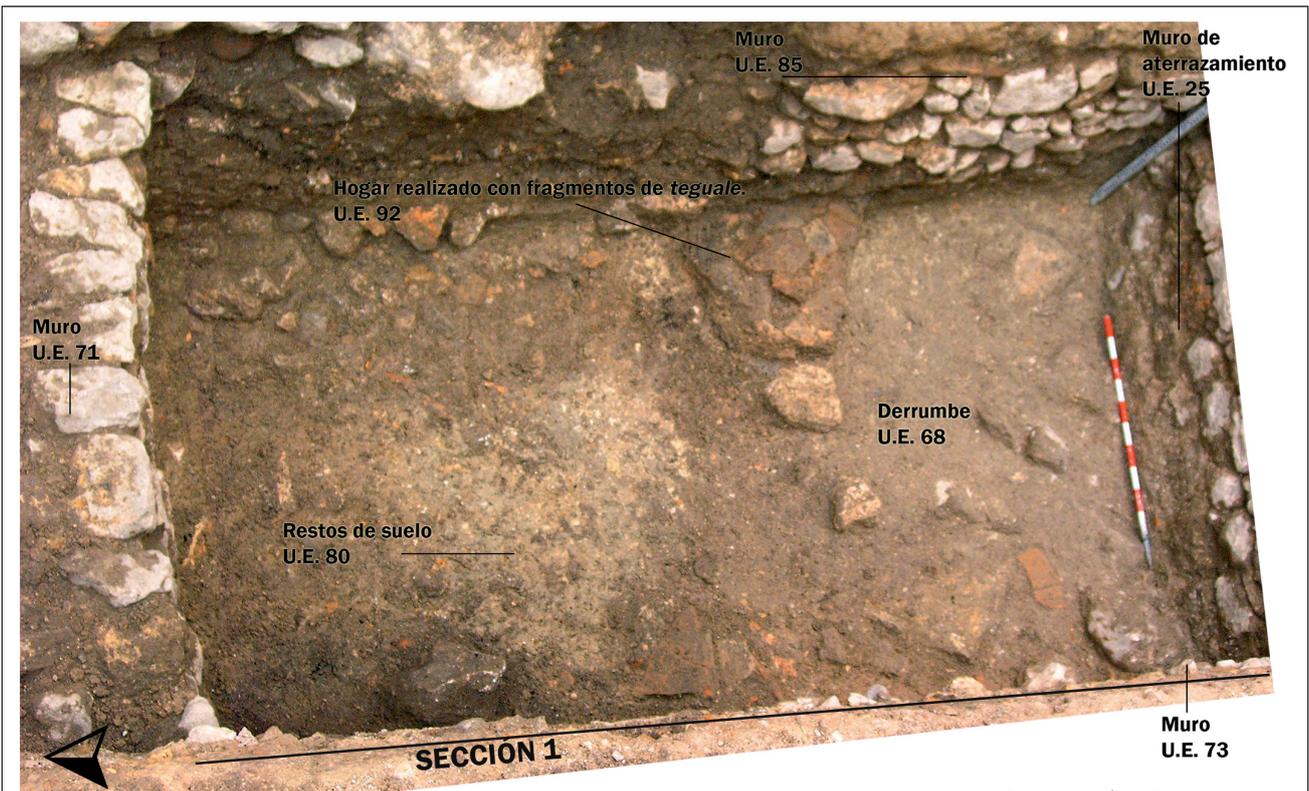
Esta compartimentación genera una nueva habitación denominada **Estancia B** que recibe gran actividad, localizándose restos de un hogar (U.E. 92) y un suelo de color blanquecino realizado con margas (U.E. 80) que se ha perdido en su mayor parte. También se observan abundantes piedras, numerosas tegulae y restos de estuco pintado en rojo, naranja y negro procedentes del derrumbe del revestimiento de las paredes.

Fase II. Estancia B. Ocupación. Siglos IV - V

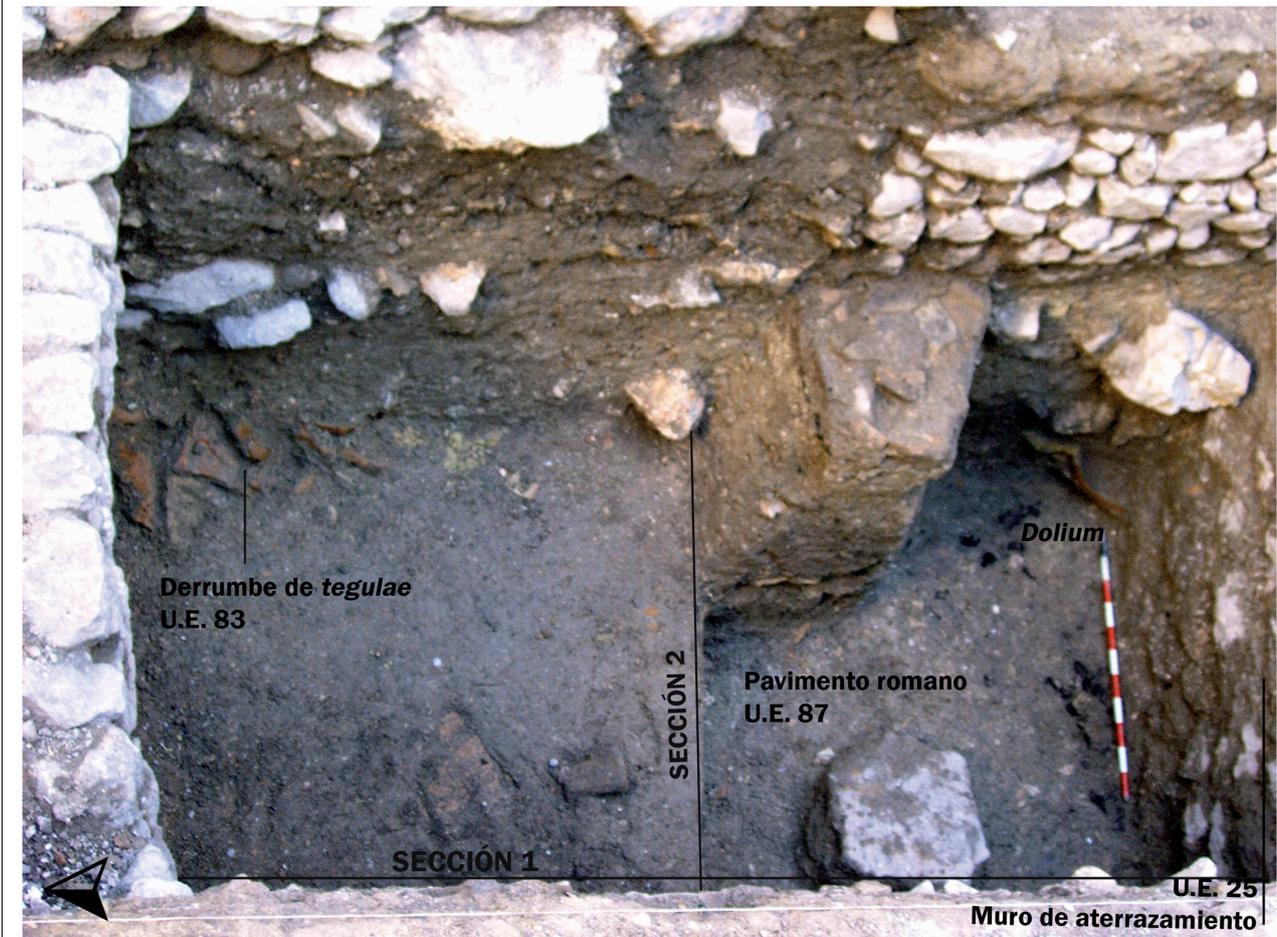
Fase I. Estancia A. Ocupación (sección 2) y abandono (sección 1). Siglos I - III

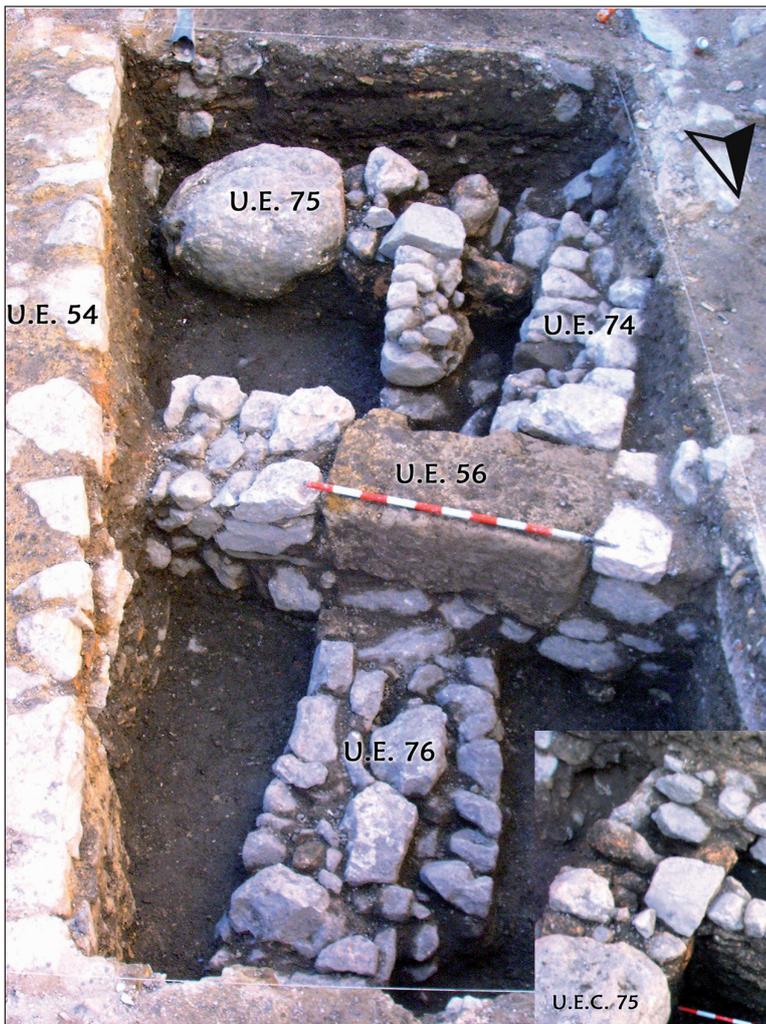
Periodo Islámico. Fases IV y V.
Superposición de muros.
Sondeo 5

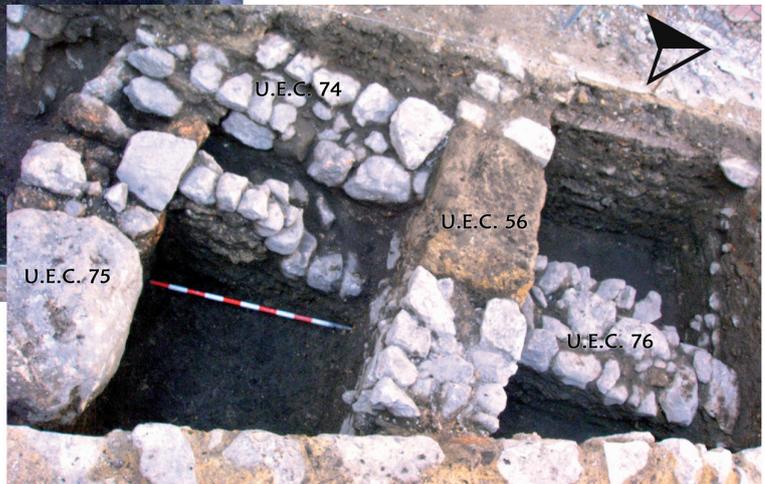
Periodo Islámico. Fase IV. Emiral.
Sondeo 3

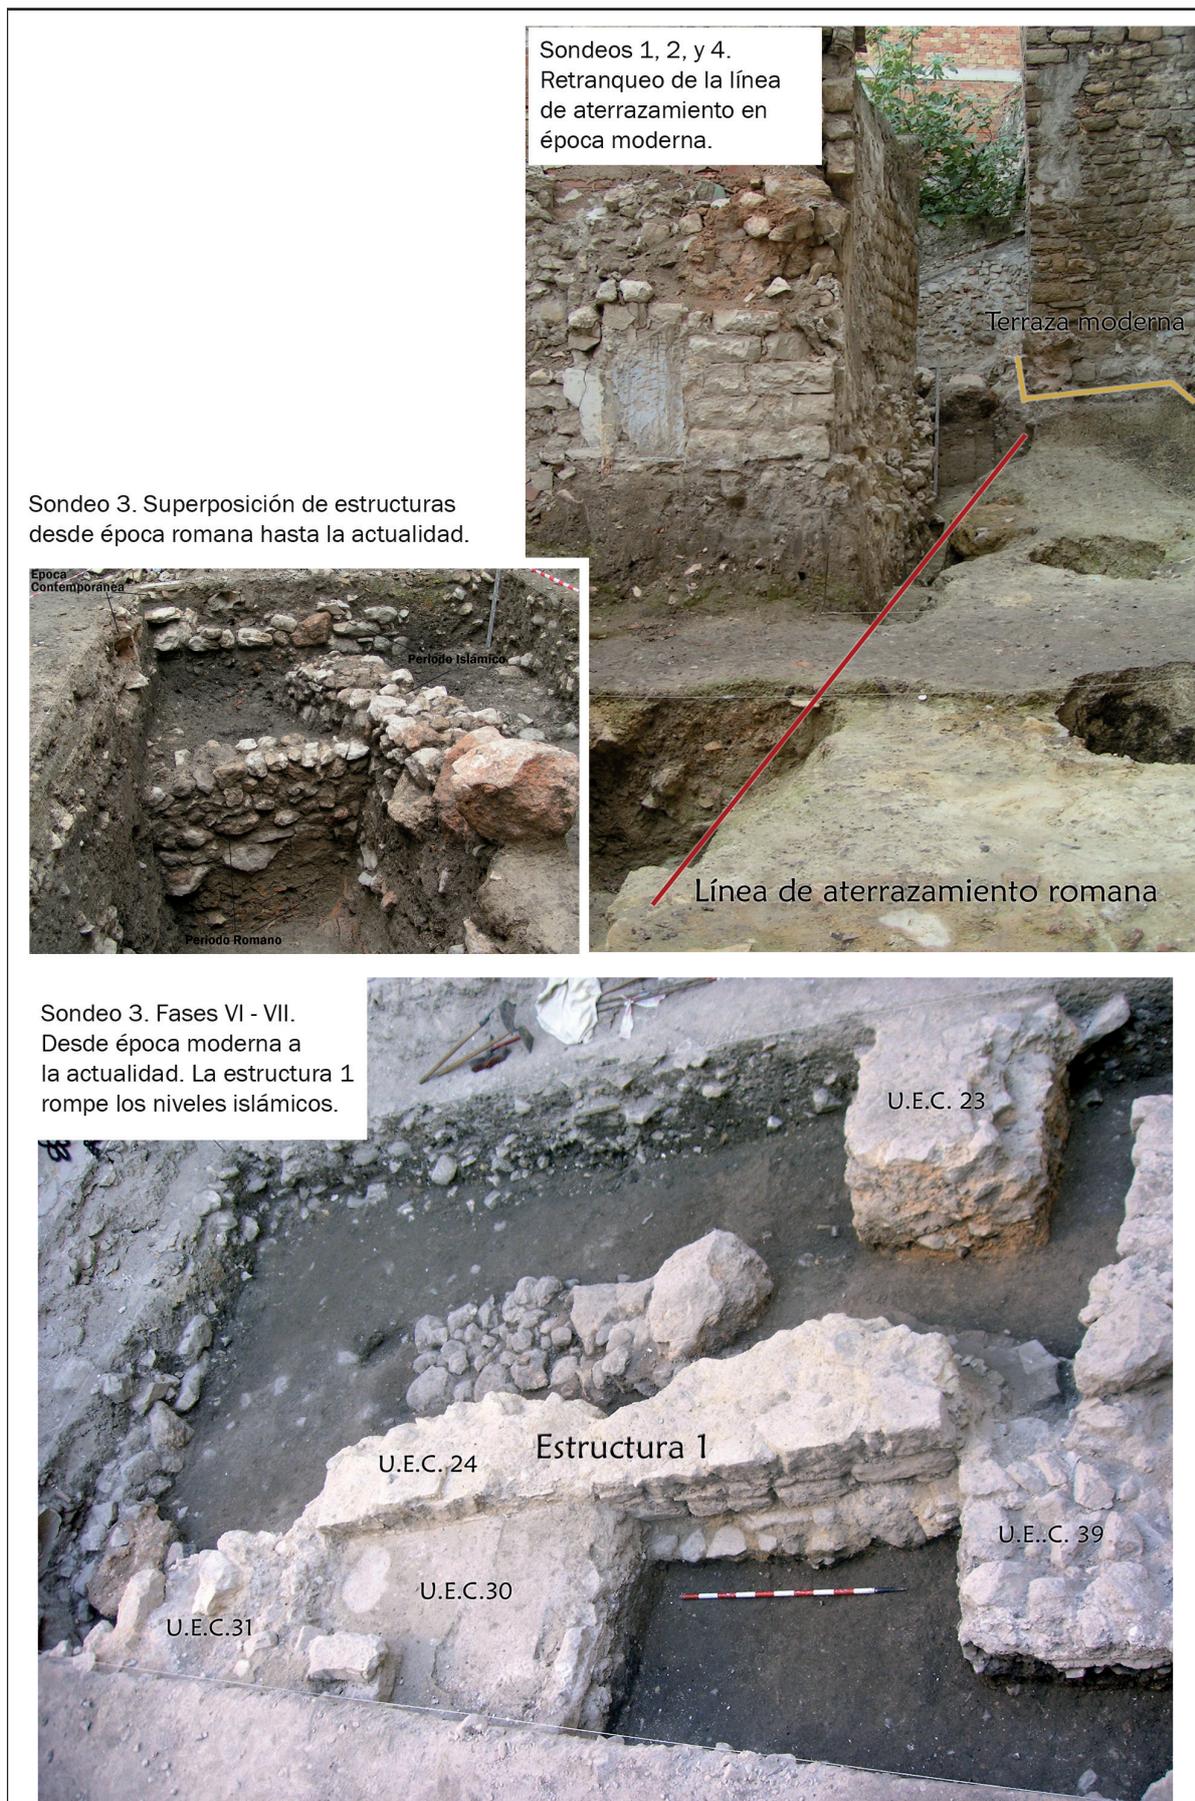
Lámina IV. Época moderna y contemporánea. Configuración estratigráfica e histórica del solar.

En estos siglos se produce un retranqueo de la terraza edificándose un nuevo muro de aterrazamiento unos dos metros hacia el sur y se levantan nuevas viviendas adosadas a él (ver lám. IV).

La zona de estudio ha soportado una prolongada actividad humana a lo largo de su historia, desde época romana a nuestros días. La estratigrafía es bastante horizontalizada lo que puede interpretarse como una deposición de los estratos lenta y dilatada en el tiempo, con algunas pérdidas del registro arqueológico ocasionadas por las continuas nivelaciones del terreno y la construcción de las últimas viviendas que arrasaron los niveles arqueológicos. Estos procesos han dibujado un paisaje fuertemente antropizado con numerosas reestructuraciones y superposición de estructuras. Ver *lám. IV*.

En época moderna se realiza la nueva terraza, unos dos metros más al sur que la romana, que es el límite sur de nuestro solar (ver *lám. IV*). Progresivamente la ciudad se va reconfigurando, se ensanchan las calles, se crean otras y se edifican nuevas construcciones. A partir de este momento se construyen las viviendas que ocuparon el solar hasta justo antes de comenzar la intervención arqueológica.
