INFORME SOBRE LA INTERVENCIÓN ARQUEOLÓGICA EN EL NÚMERO 9 DE LA CALLE REFINO. MÁLAGA

ANDRÉS FERNÁNDEZ MARTÍN
FRANCISCO MELERO GARCÍA
JOSÉ ALBERTO FERNÁNDEZ REQUENA

Resumen: Esta intervención esta motivada, a causa de la construcción de viviendas unifamiliares, en dicho inmueble, y supone, por tanto, la comprobación de la afectación en el subsuelo por ser un espacio de vigilancia arqueológica. La obtención de datos de interés científico, muy escaso.

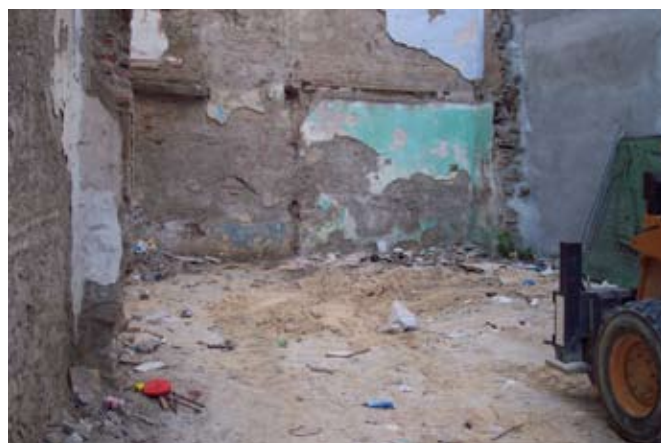
Lámina II. Situación del solar antes de iniciar los trabajos de rebaje.

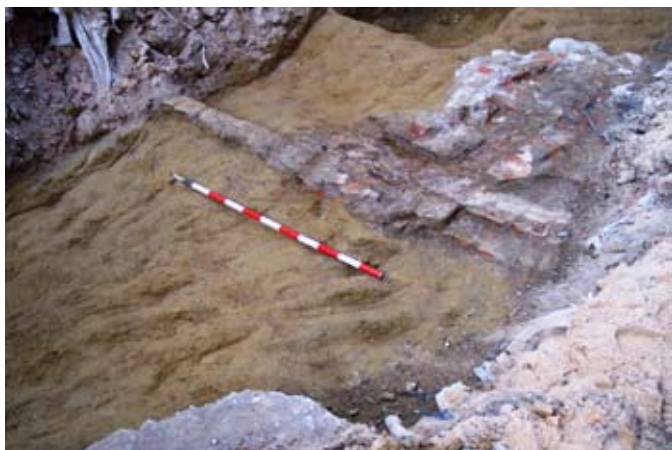
Aparece una estructura de ladrillo y mortero, con solamente una fila de ladrillos, de construcción contemporánea, sin restos cerámicos, y de noreste a noroeste en la zanja abierta, apoyado en el nivel geológico. Tras limpiar y documentar mediante fotografía, se continúa una zanja de un metro de ancha y longitudinalmente atraviesa el solar, donde continúa los limos amarillos anteriormente descritos.

Lámina III. Detalle de la estructura de ladrillo, apoyada sobre los limos amarillos.

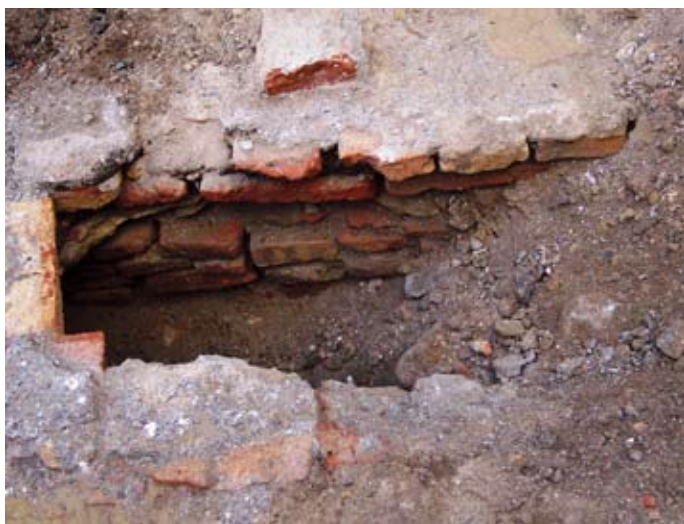
Los trabajos de extracción de tierra prosiguen, y en la parte derecha del solar aparece una arqueta de construcción contemporánea, ladrillo y mortero, el relleno es terrígeno y basura actual, sin restos cerámicos de interés arqueológico, tras ser documentado se levanta y se deja la parcela en una cota regularizada en la totalidad del solar, donde se aprecian los limos arcillosos.

Lámina IV. Arqueta

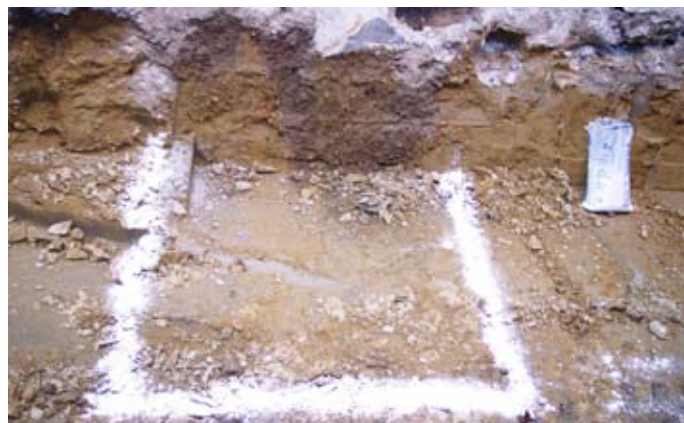
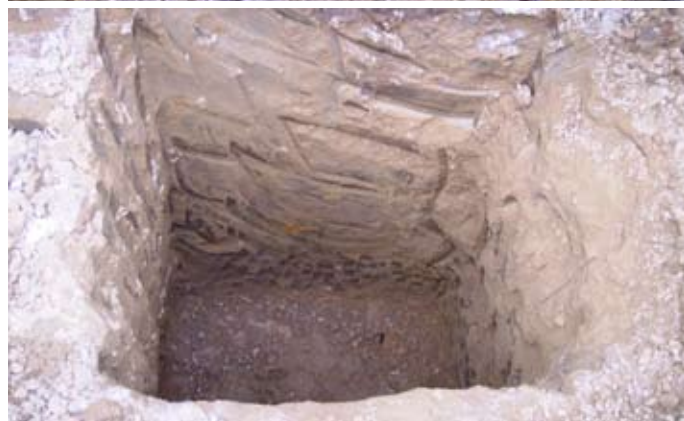
Estos trabajos se continúan según proyecto de construcción, es decir, se procede posteriormente a abrir nueve pozos a una cota con profundidad de 2 metros. En tres series de tres paralelamente. Los cuales se abren y el estrato arcilloso amarillento sigue presente, sin ningún material cerámico.

Lámina V. Pozos que se abren según proyecto de obra.

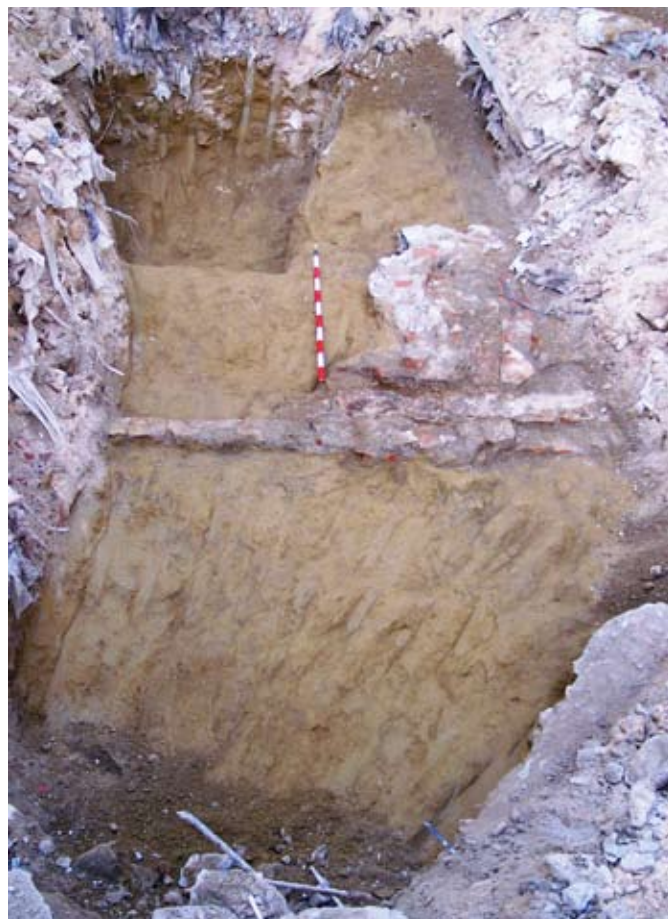
Tras tener el solar prácticamente regularizado en su totalidad, se abre una zanja de 2 metros de ancho en su inicio, y tras levantar los escombros del derribo de la edificación anterior, se observa un nivel sin restos antrópicos, este estrato presenta arenas arcillosas y con una coloración amarillenta, predominantes en la zona que tratamos, y se profundiza hasta 1,40 aproximadamente estos trabajos se realizan mediante rebaje mecánico, con una mini-máquina.

Lámina VI. Vista general del rebaje mecánico en el solar.

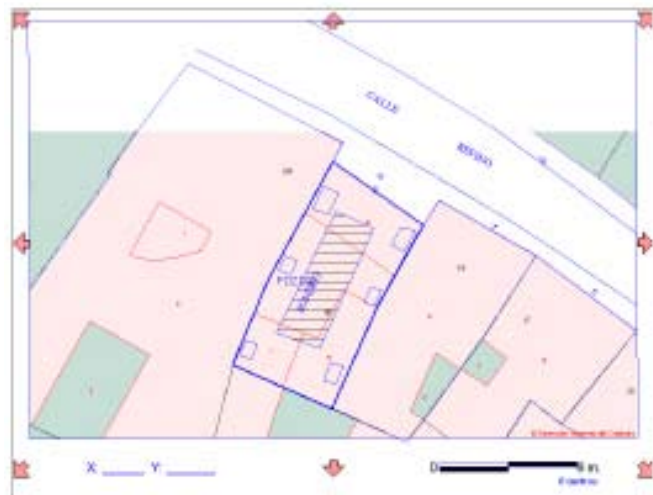
Lámina VII. situación de los rebajes.
