# ARTÍCULO PARA EL ANUARIO ARQUEOLÓGICO SOBRE LA INTERVENCIÓN ARQUEOLÓGICA PREVENTIVA CON SONDEOS EN PASAJE GORDON, Nº 4, MÁLAGA

VICTORIA EUGENIA RUESCAS PAREJA  
JUAN DE DIOS RAMÍREZ SÁNCHEZ

**Resumen:** El presente artículo expone los resultados de la intervención realizada en el centro histórico de la ciudad de Málaga en la que se aportan novedades sobre su ocupación en época hispanomusulmana.

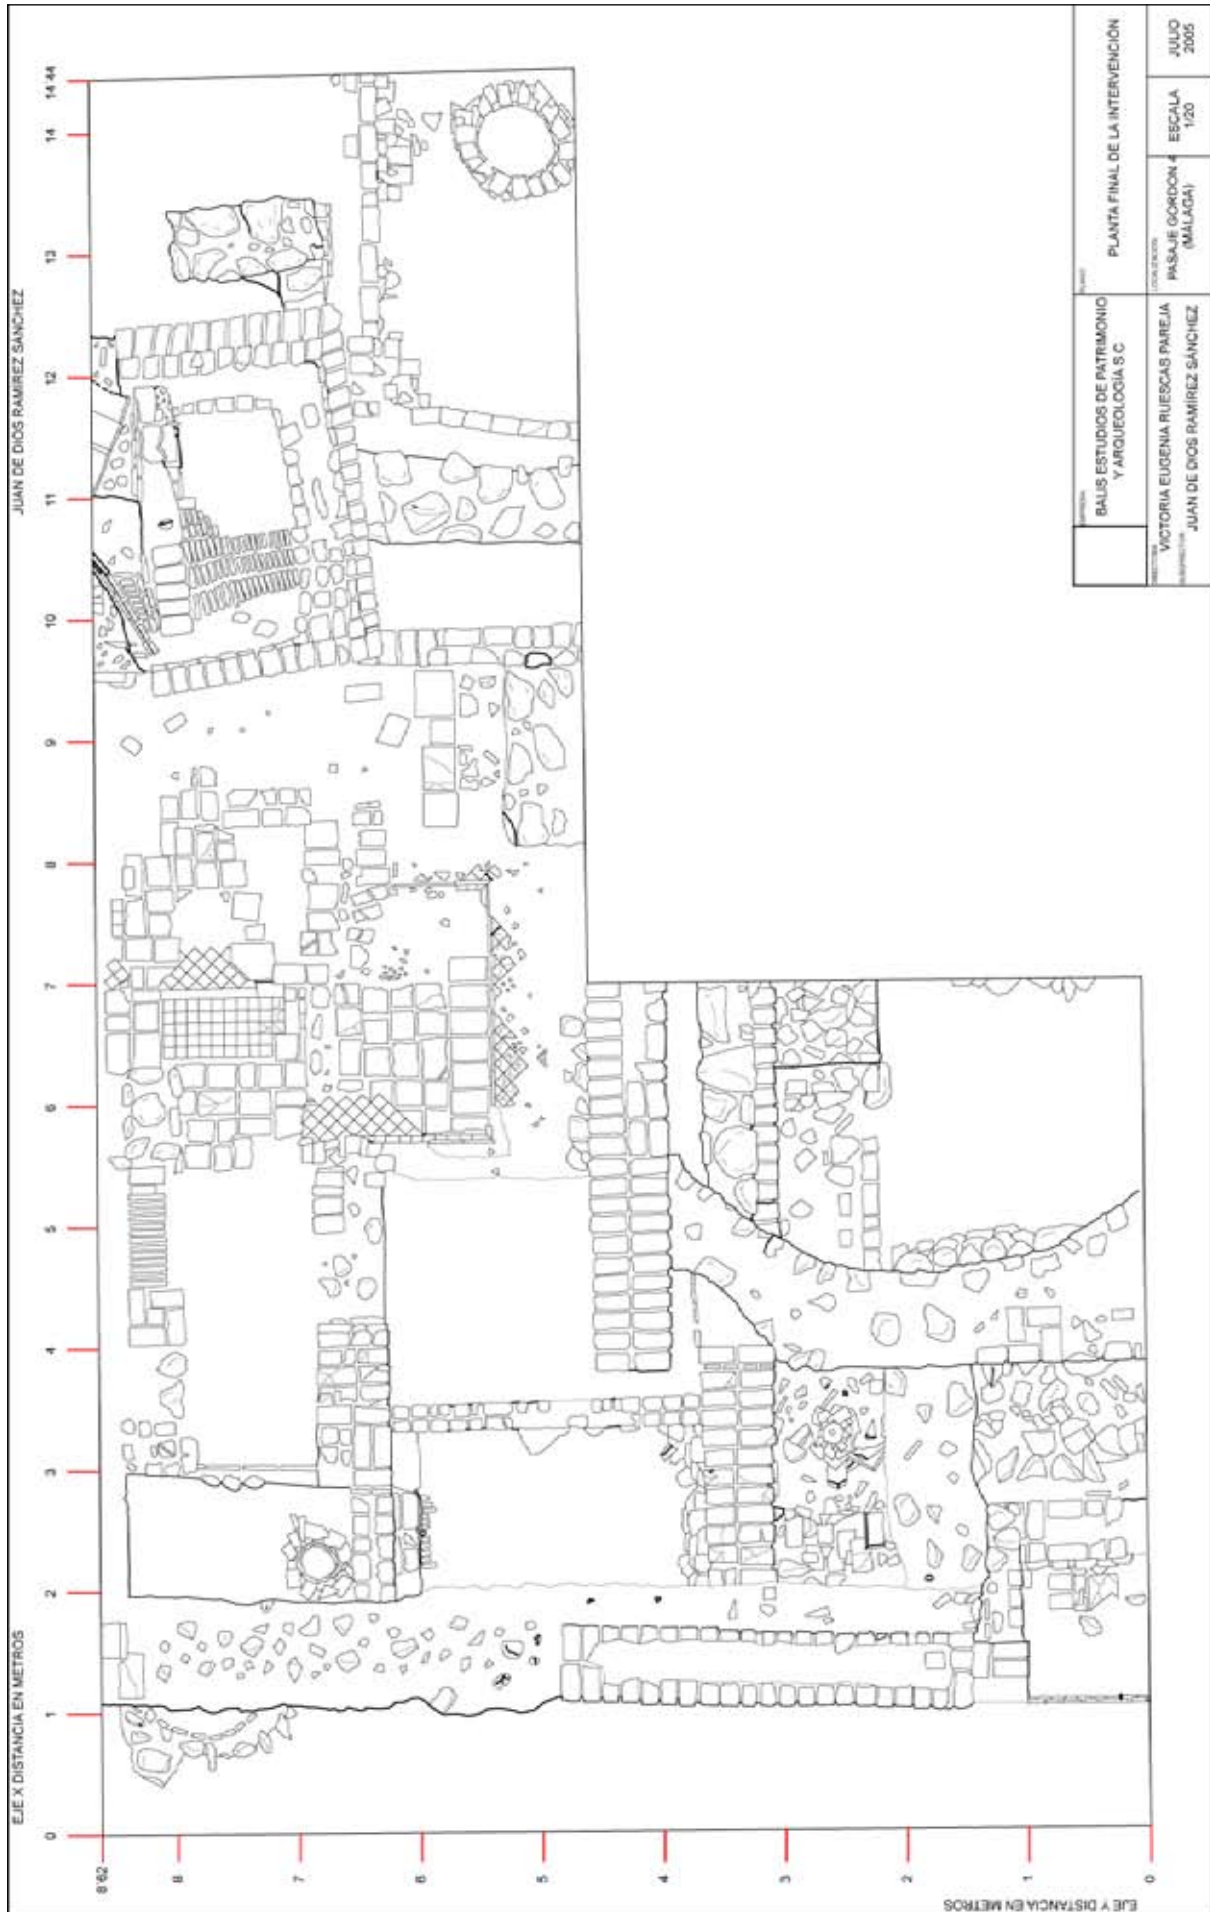
INSTITUCIÓN <b>BALIS ESTUDIOS DE PATRIMONIO Y ARQUEOLOGÍA S.C</b>	TÍTULO <b>PLANTA FINAL DE LA INTERVENCIÓN</b>
AUTORA <b>VICTORIA EUGENIA RUESCAS PAREJA</b> <b>JUAN DE DIOS RAMIREZ SANCHEZ</b>	LOCALIDAD <b>PASAJE GORDON 4 (MÁLAGA)</b>
	ESCALA <b>1:20</b>
	FECHA <b>JULIO 2005</b>
