ANUARIO
ARQUEOLÓGICO
DE ANDALUCÍA
2005

MEMORIA DE LA INTERVENCIÓN ARQUEOLÓGICA PREVENTIVA: CONTROL DE MOVIMIENTOS DE TIERRAS, REALIZADA EN EL NÚMERO 15 DE LA CALLE COBERTIZO DEL CONDE DE MÁLAGA

ANA M^a ESPINAR CAPP
MARTA BEJARANO FERNÁNDEZ

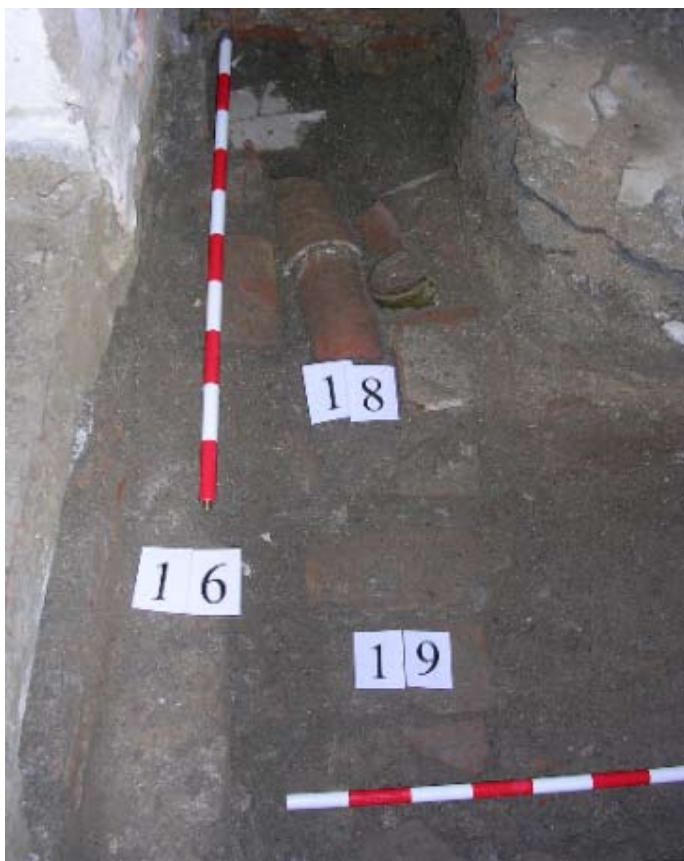
Lámina I. Umbral, Canalón y Base Tubería Área A-7. Nivel II

Bajo la anterior, se documenta la U.E. 6, estrato de relleno de matriz arenosa y color marrón oscuro, con cotas de 16,65 y 16,52, que sella un nivel de infraestructuras compuesto por tres tuberías de barro, la U.E.E. 7 y U.E.E. 17, localizadas en el perfil Oeste y el sector Sur del corte, con diámetro de 0,13 m. y cotas de 16,65 m. y 16,45 m. respectivamente, relacionadas con la U.E.E. 14, colector de 0,20 m. de diámetro y justo debajo de las U.E.E. 5-1 y 5-2. Así mismo, en el perfil Este, se documenta la U.E.E. 12, que probablemente también desaguaría en el colector U.E.E. 14, con cota de inicio a 16,55 m. y la U.E.E. 13, en el Perfil Oeste y el sector Norte del Corte en esta área, en relación con la U.E.E. 18, que a su vez está conectada a un canalón de desagüe que proviene del tejado. Presentan ambas 0,13 m. de diámetro y cotas de 16,63 y 16,65 cada una (Lámina 1).

El nivel se concluye en el Área A-7 con la U.E.E. 19, que es una estructura realizada con ladrillos macizos, sobre la que se asienta la canalización U.E.E. 18. Cota Inicial de 16,52 m. y final de 16,27 m. (Lámina I).

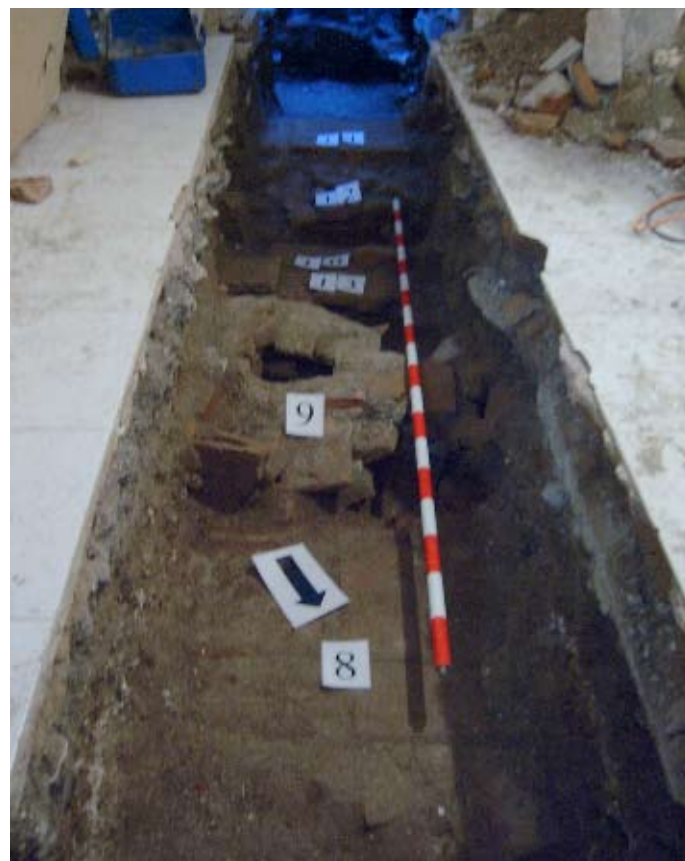
Lámina II. Fosa séptica. Área A-8 – Nivel II.

La última estructura de este nivel en el Área A-8 es una fosa séptica (U.E.E. 9), con factura de ladrillos macizos, de planta circular y con diámetro de 0,50 m. cotas de 16,44 y 16,27 m. (Lámina II).

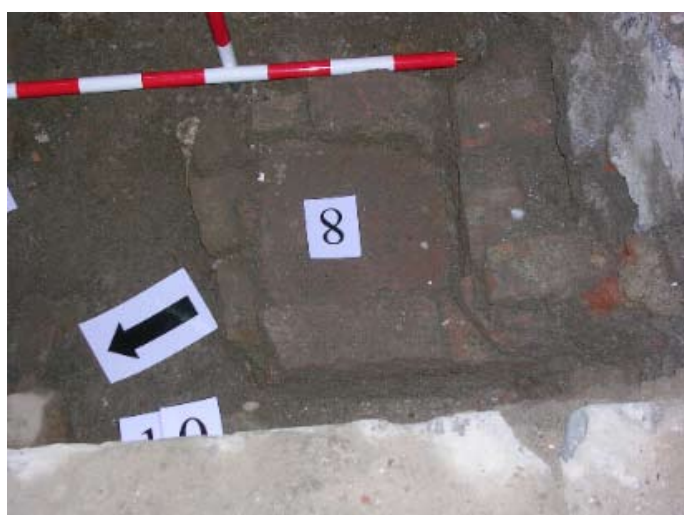
Lámina III. Restos canalización Área A-7 – Nivel III

Este nivel está integrado en el Área A-7 por los restos de una canalización, de la que se conservan un mazarí, bordeado de dos hiladas de ladrillos macizos, no completas, Es la U.E.E. 8, con cotas de 16,39 y 16,29 m (Lámina III).

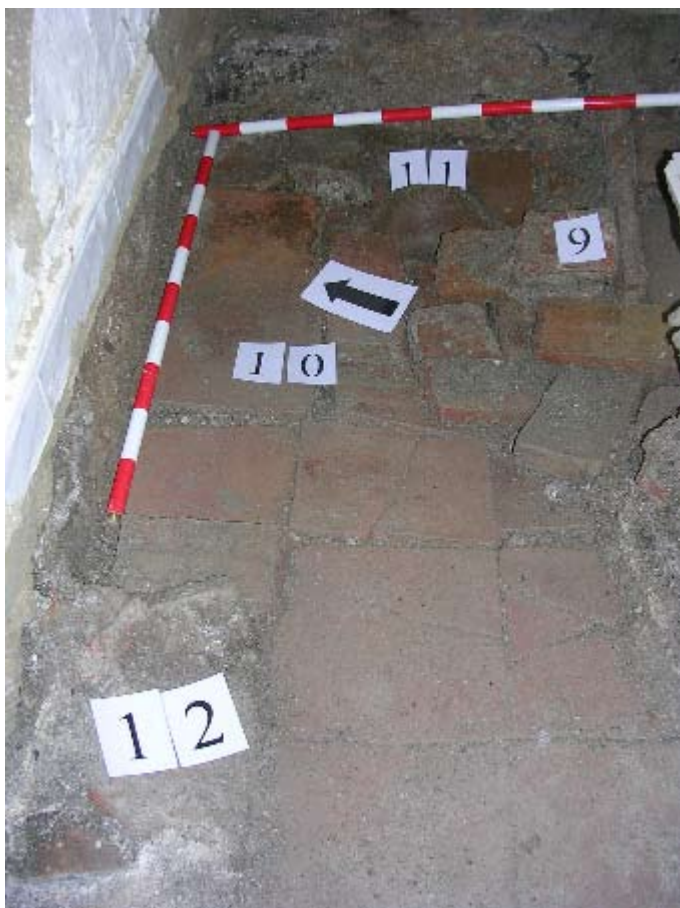
Lámina V. Muro U.E.M. 9, Solería U.E.E.10 y Letrina U.E.E. 11. Área A-9. Nivel III.

zado realizado con ladrillos macizos, la U.E.M. 9 (Lámina V), con cotas de 16,58 y 16,53, parte del cual se ha derrumbado (U.E.E.7) sobre otro pavimento de mazarías bastante bien conservado, la U.E.E.10 (Lámina V) con cotas de de inicio a 16,53 en su extremo Sur, 16,45 m.

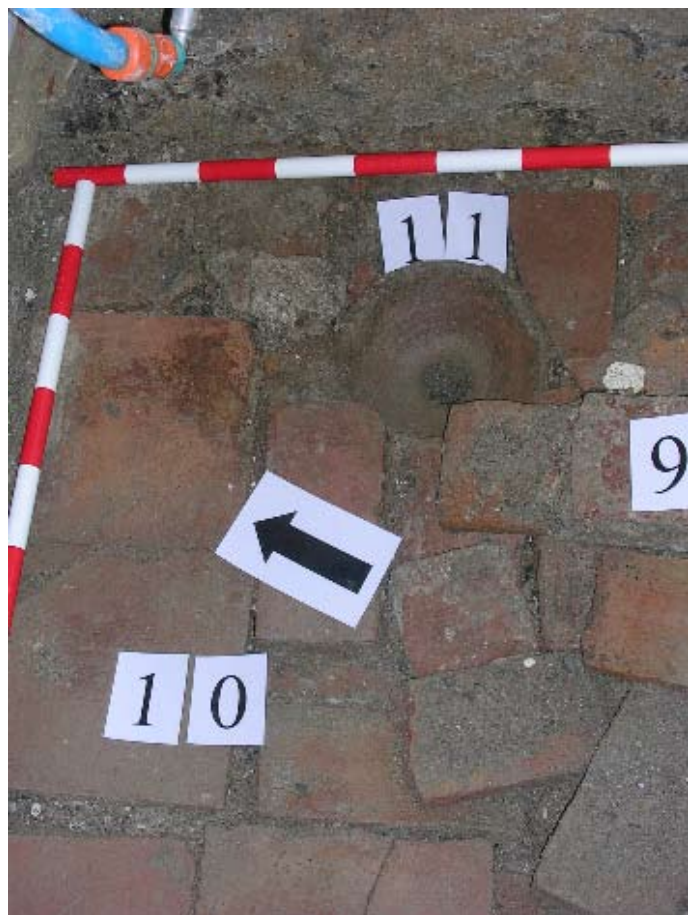
Lámina VI. Letrina – Área A-9. Nivel III.

Aproximadamente en el centro del Corte, en esta Área A-9 y encastrada en la solería U.E.E.10, se documenta una letrina de barro vidriado, de 0,25 m. de diámetro x 0,10 m. de altura, trabada con mortero de cal y arena. Es la U.E.E. 11 (Lámina VI)

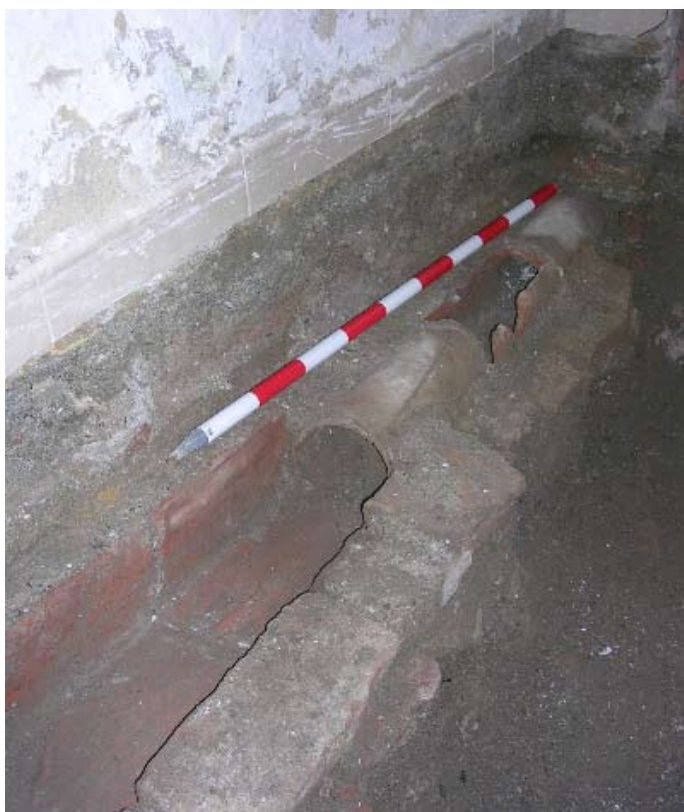
Lámina VII. Canalización. Área A-2. Nivel III

Está integrado únicamente por una canalización, la U.E.E. 5, que discurre en sentido Sur-Norte, paralela a la crujía Oeste (medianería con el número 17 de la calle Huerto del Conde). Su factura es de ladrillos macizos (28 x 14 x 4 cm.), dispuestos de canto en dicha crujía Oeste y con res hiladas de ladrillos colocados de plano en el extremo contrario. El fondo es de mazaríes y el conjunto se halla trabado con argamasa de barro y poca cal (Figura 5).

Sus dimensiones son: 3,80 m. de longitud x 0,48 m. de anchura. Las cotas son las siguientes: cota inicial de 16,62 m. en la parte superior de la canalización y en su extremo Norte, siendo de 16,57 m. en el extremo Sur. La cota final en el fondo de la canalización es de 16,42 m. en el extremo Norte y 16,37 m. en el extremo Sur (Figura 18).
