ANUARIO ARQUEOLÓGICO DE ANDALUCÍA 2022

I.A.P. MEDIANTE CONTROL DE MOVIMIENTOS DE TIERRA PARA REFORMAS EN LAS CALLES ALHÓNDIGA, SERRANO Y ENTORNO DE LA PLAZA MAYOR (BAZA, GRANADA)

Autoras: Cintia Moreno García; María Molina Martínez

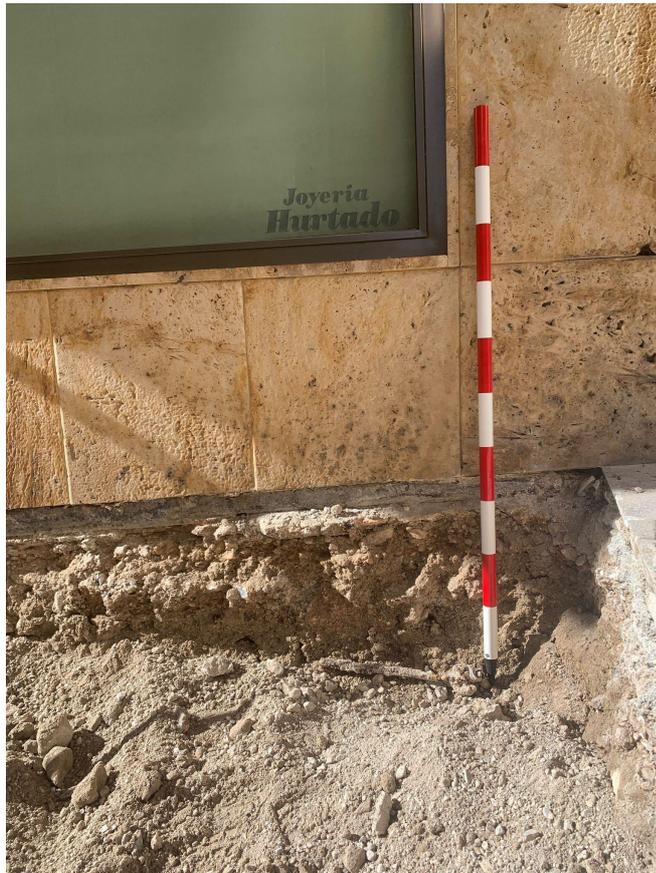
Las obras comienzan con el levantamiento de la solería y aceras, procediendo después con el inicio de la excavación de las zanjas, donde se documenta un primer relleno de tierra y escombros sobre los que se encontraban los anteriores, y donde se encontraba a su vez, la tubería del gas, cubierta también por una plancha de hormigón de unos 0,10 centímetros de grosor.

Figura 1: Levantamiento de la solería de la Calle Serrano.

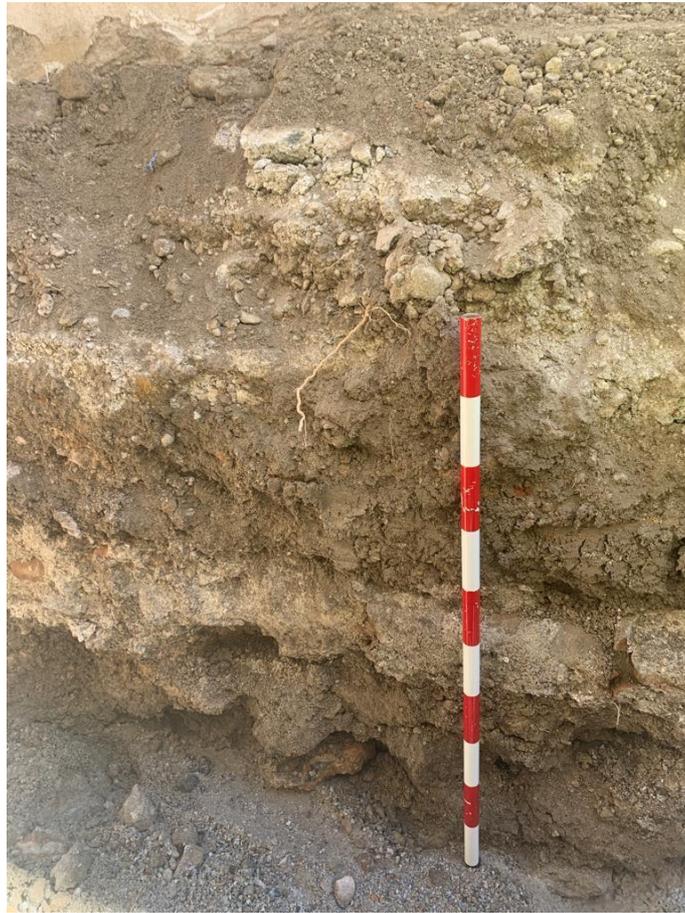
Las zanjas cuentan con una profundidad de aproximadamente 1,5 metros, así como

unas medidas de 6 metros de largo (la longitud de cada fragmento de tubería) y 1,10 metros de ancho aproximadamente.

Figura 2: Perfil zanja.

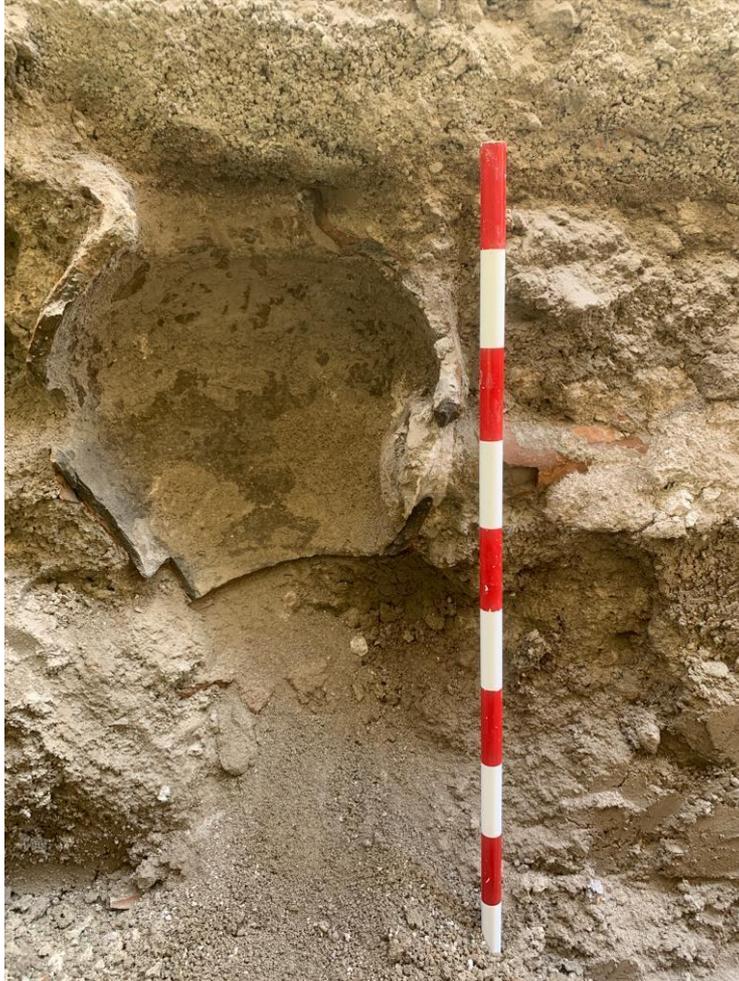
Aparece en el perfil, una vasija a modo de arqueta, la cual se encuentra atravesada por un fragmento de atañor a manera de tubería.

Figura 3: Vasija a modo de arqueta con atañor incrustado.

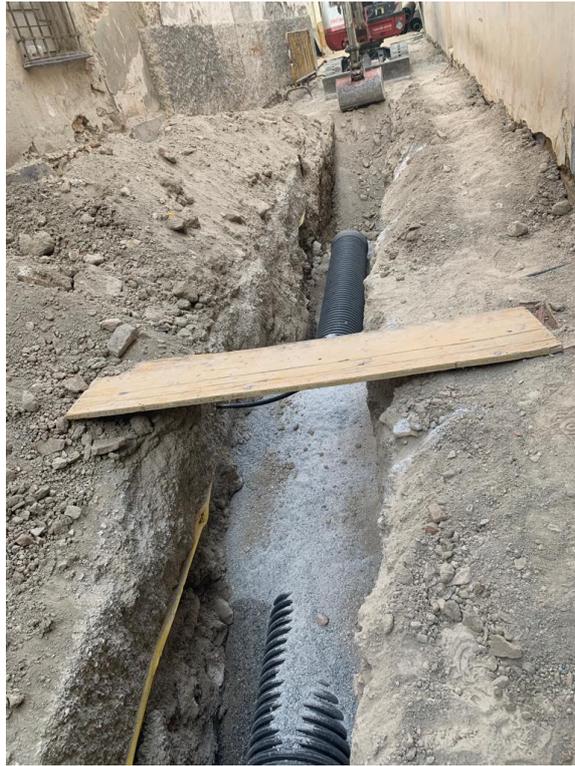
Excavadas las zanjas, se insertan las nuevas tuberías y se finaliza con el tapado de las mismas, primero con una ligera capa de cemento en las zonas de empalme; después con grava, y finalmente con el propio escombros generado durante la obra.

Figura 4: Introducción de los tubos de pvc.

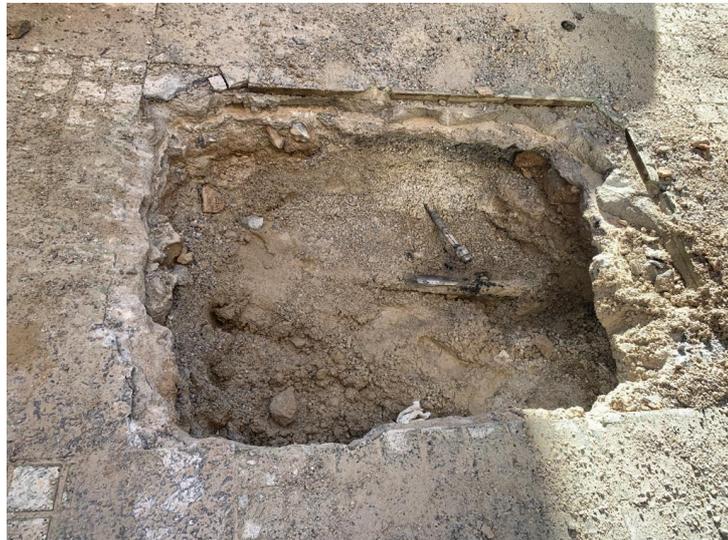
Al igual que en la calle Serrano, la obra comienza con el levantamiento de la antigua solería de la calle, iniciándose una excavación de apenas unos 0,40 cms.

Figura 5: Inicio de excavación de zanja.

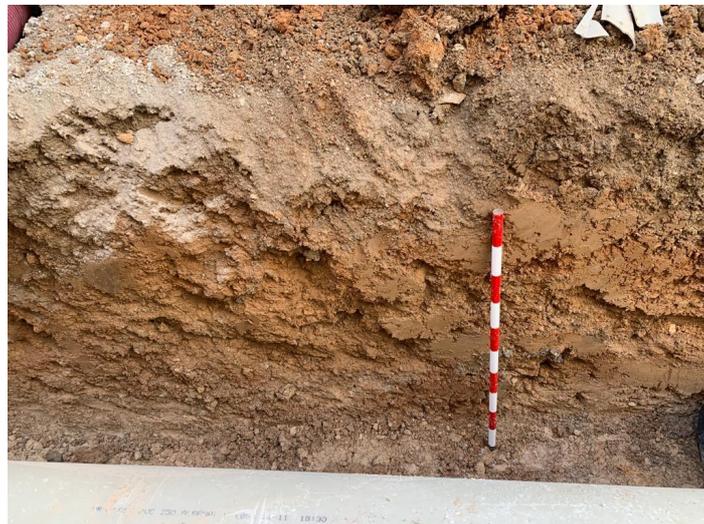
Con ello, se inicia la apertura de los diferentes tramos de zanjas, un total de tres a lo largo de toda la calle. Durante la apertura de las zanjas, con unas medidas de 1,90 metros de profundidad aprox., unos 2,40 metros de ancho, y el largo de las tres zanjas tenían unos 50 metros, pero tras 6 metros de zanja se iba tapando a la vez que abriendo. Se documentan varios niveles de rellenos contemporáneos generados con las primeras obras de la calle objeto ahora de modificación. En los mismos, se fueron documentando algunos materiales arqueológicos, como es el caso de algún fragmento de cerámica medieval, así como un conjunto de atadores que aparecen engarzados. Con la documentación de los atadores, los trabajos de apertura de la zanja continúan sin afectar a los mismos.

Figura 6: Perfil de zanja Calle Alhóndiga.

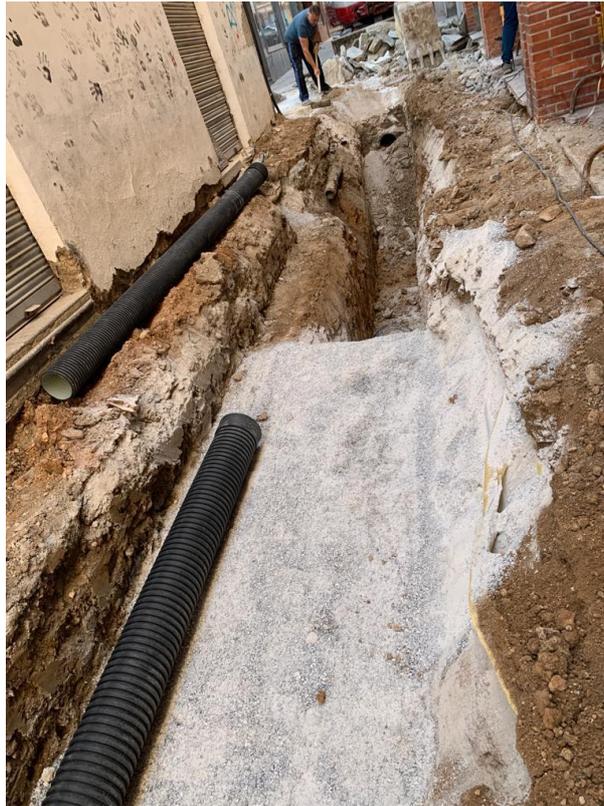
Abiertas las zanjas, se procede a la introducción de los tubos y colmatación de las mismas.

Figura 7: Introducción de tubos.
