ANUARIO ARQUEOLÓGICO DE ANDALUCÍA 2022

INTERVENCION ARQUEOLOGICA EN C/ ALHONDIGA Y PLAZA CAMPO VERDE, GRANADA. Expte: B.C.03.52/22

ELENA NAVAS GUERRERO; MARÍA MOLINA MARTÍNEZ; INMACULADA MADRID QUINTERO

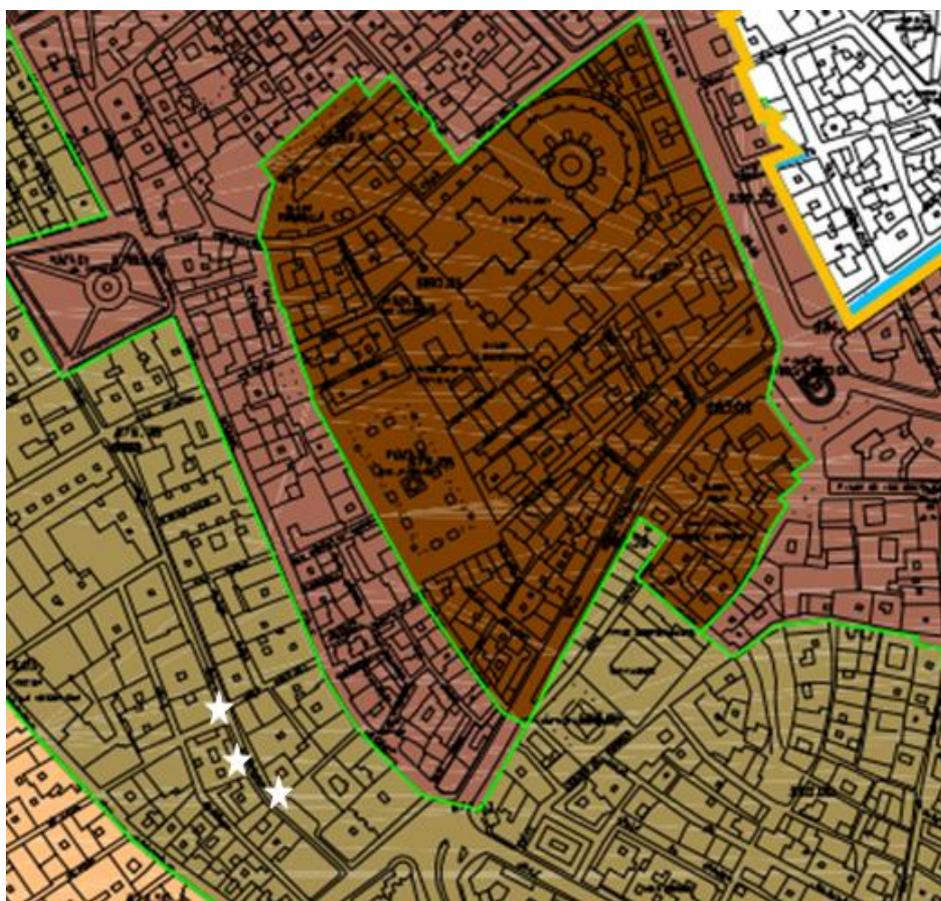
Ilustración 1: Actuaciones incluidas en el Conjunto Histórico de Granada, Nivel protección II.

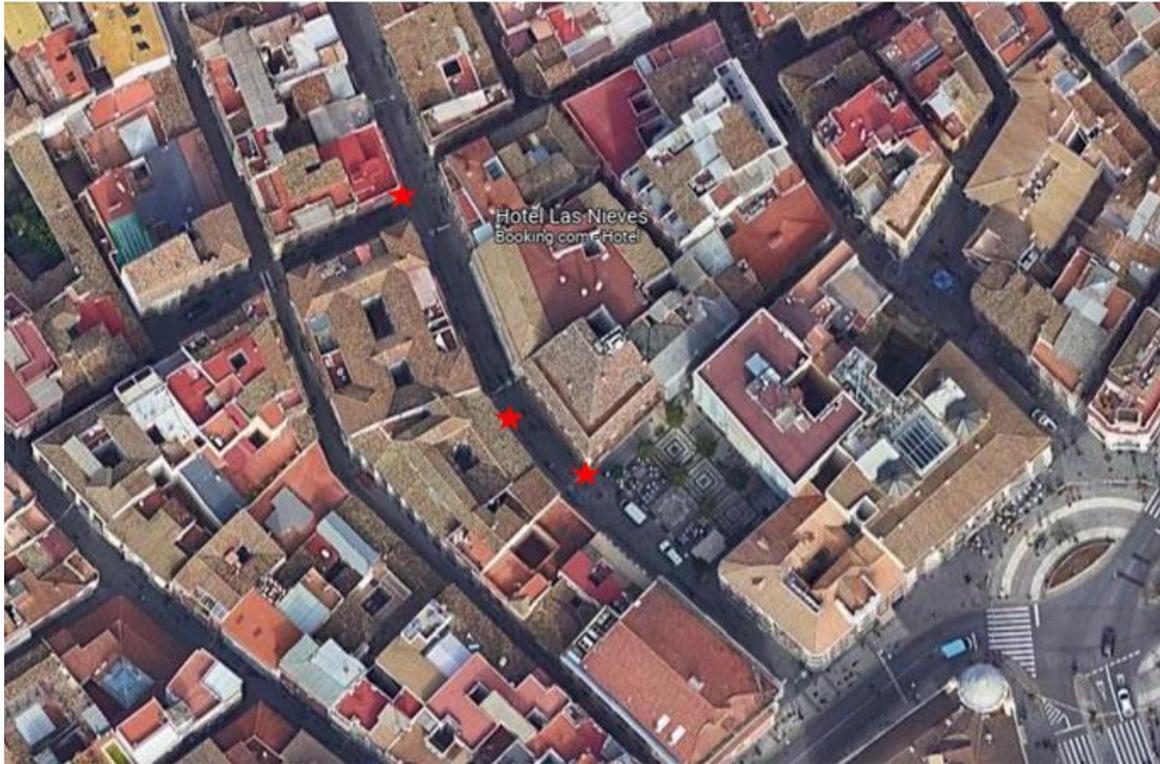
Ilustración 4: Calle Alhóndiga y Plaza del Campo Verde, en rojo los puntos de actuación.

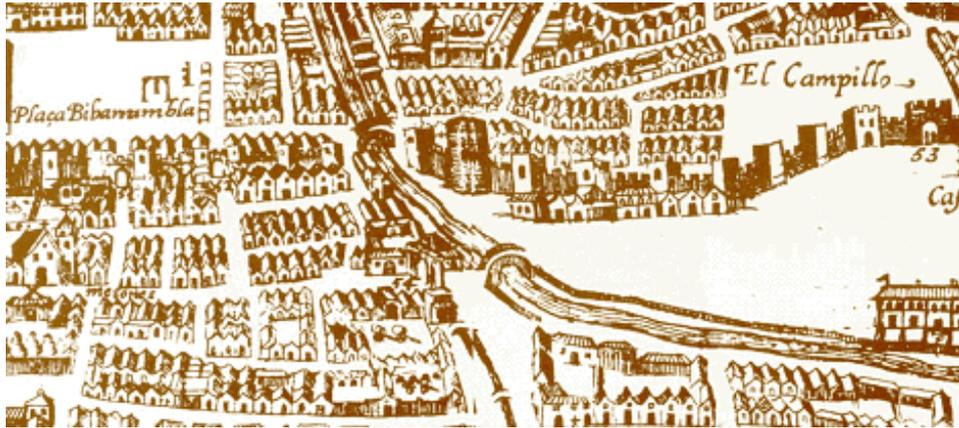
Ilustración 5: *Plataforma de Vico*

A finales del s.XV, según consta en el primer libro de actas capitulares del Ayuntamiento de Granada, los Reyes Católicos habían ordenado hacer una alhóndiga Zaida para cristianos apartada de la de los musulmanes. En la Plataforma de Vico se puede ver el patio y una entrada con una puerta muy grande para la entrada de los carros, con dos de ellos en el patio. A mediados del s.XIX, sufrió un incendio la zona de la Puerta Real y entrada de la calle Mesones, quedando la alhóndiga totalmente destrozada y todo el entorno muy deteriorado.

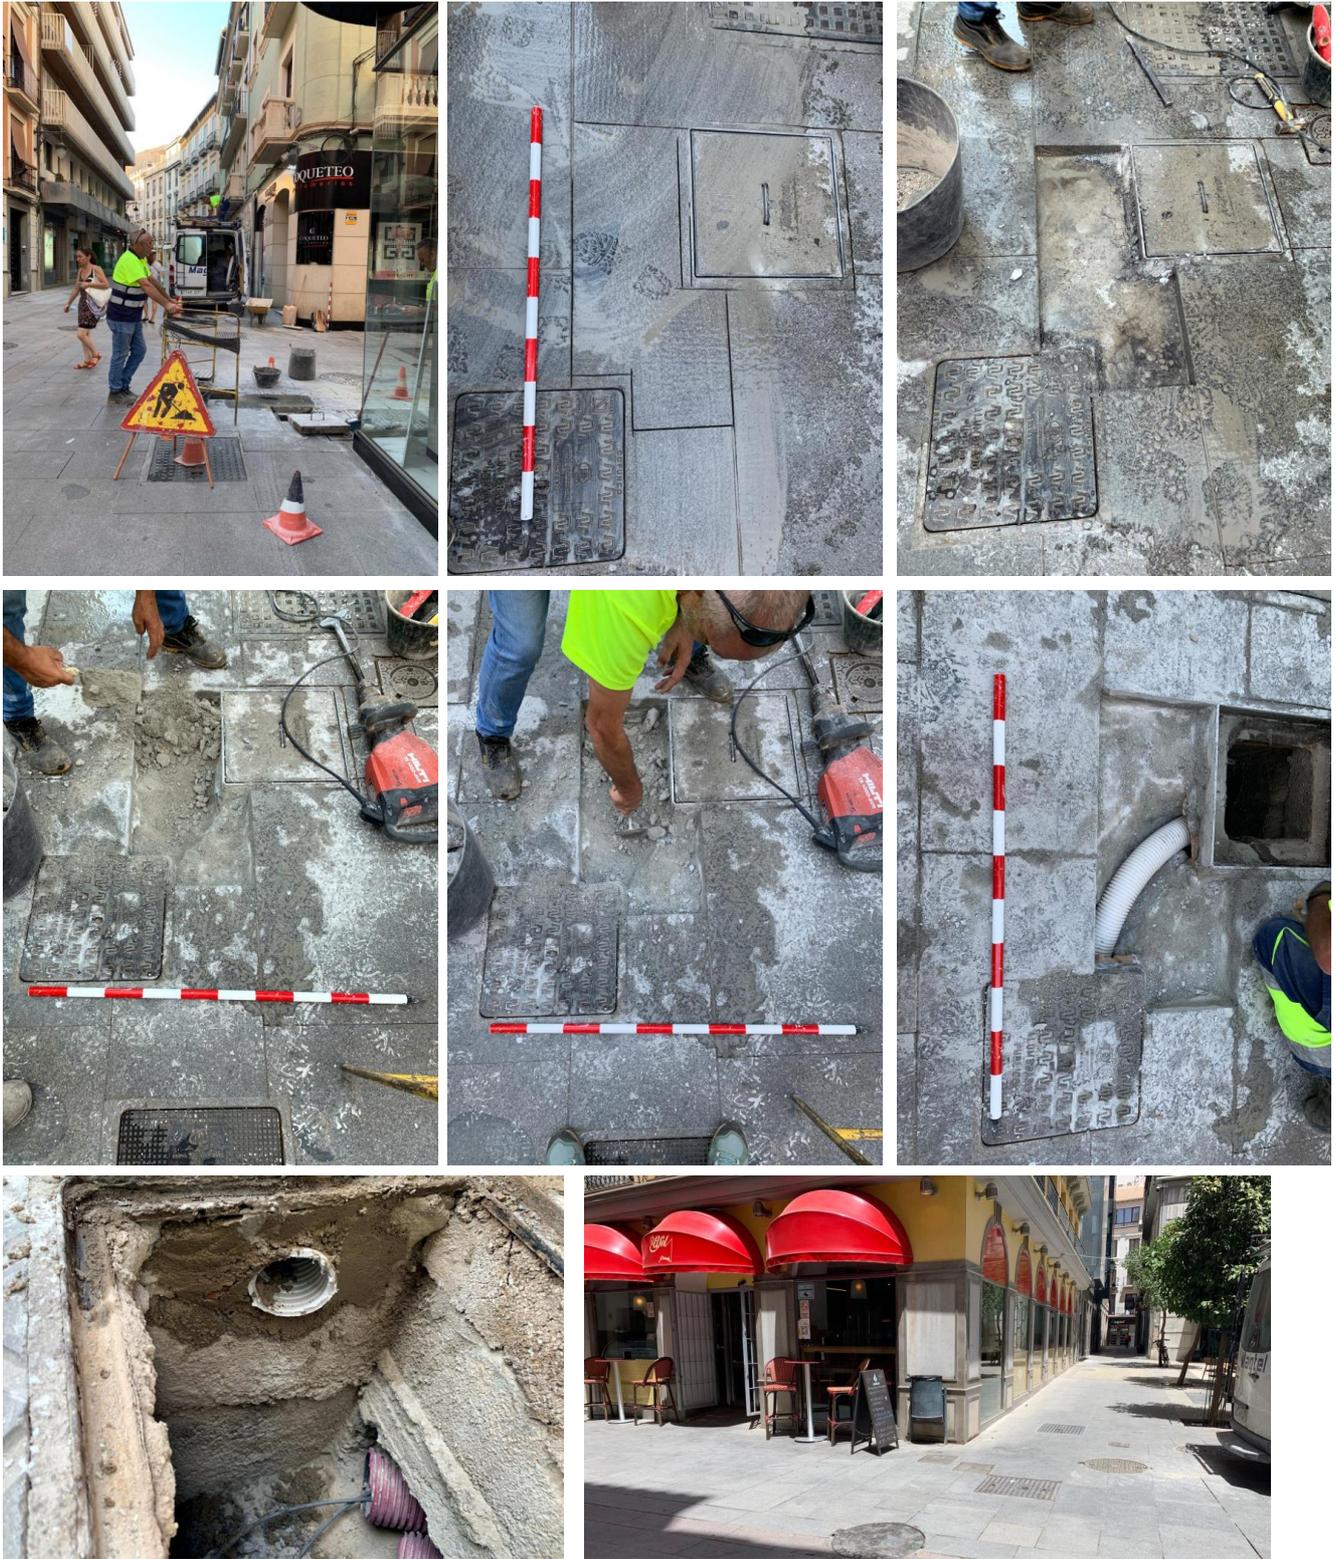
Ilustración 6: Zanjas en C/Alhóndiga, esquina C/Darrillo de la Magdalena y Plaza Campo Verde

Otra de las zanjas se ha realizado en la esquina de Calle Alhóndiga con Darrillo de la Magdalena y en ella se repite la secuencia descrita en las otras zanjas, pues sólo se produce un rebaje de -30cm desde la superficie, afectando al pavimento actual y al relleno de nivelación de superficie sobre otros servicios públicos.

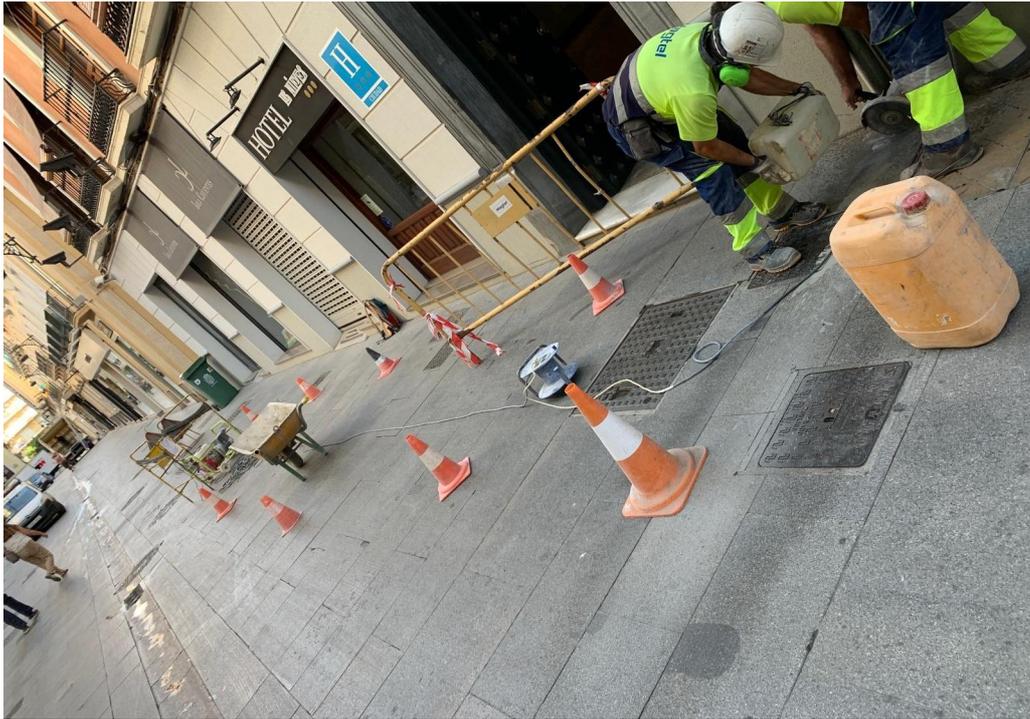
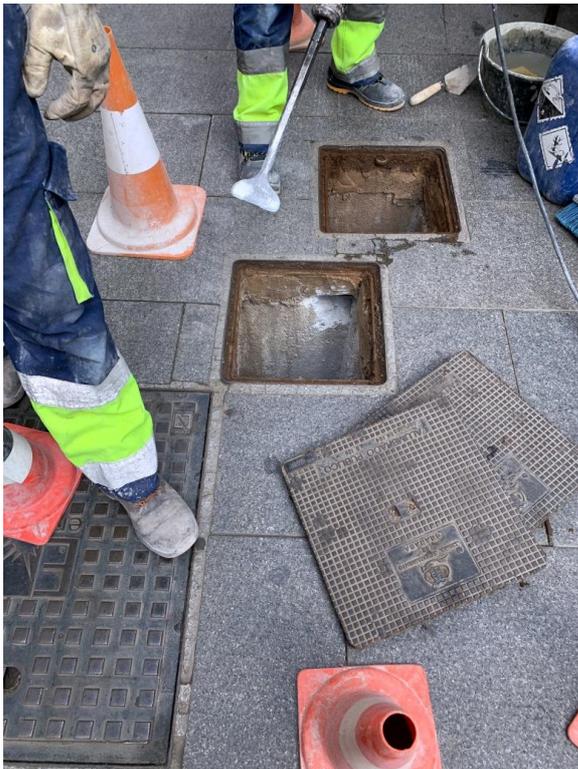
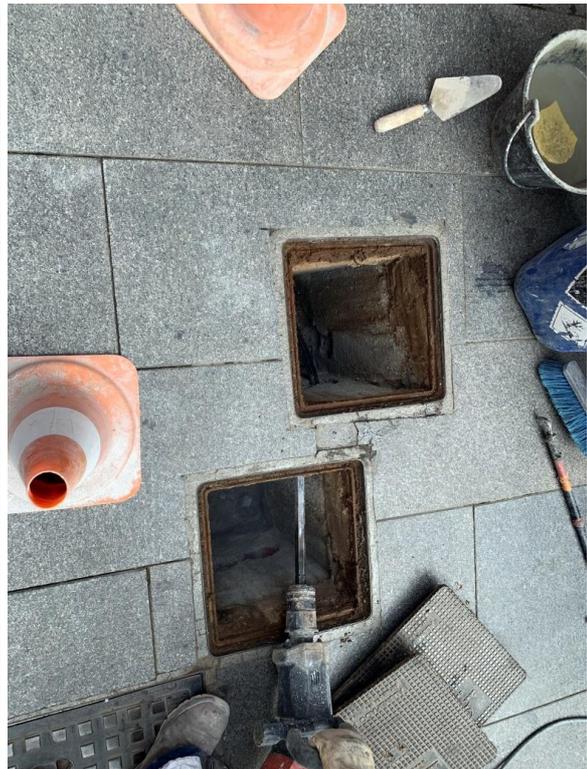
Ilustración 7: C/ Alhóndiga, se comunicaron las arquetas y se pasó conducción a través de ellas.

Otra de las zanjas no hizo falta abrirla, pues se pudo solucionar la avería enlazando dos arquetas a través de un hueco taladrado en las paredes. Esta se correspondía con la esquina de Calle Alhóndiga con Plaza de Campo Verde, a la altura del nº 1 de Plaza Campo Verde.

La tercera de las zanjas se situaba a la altura del nº 8 de la Calle Alhóndiga e iba a requerir abrir 20m de longitud hasta una profundidad de 2m, pero una vez examinada la zona se comprobó que había arquetas que permitirían el enlace de unas a otras mediante tubos y trayectoria en ligero zigzag sin necesidad de abrir la zanja. Personado el Director de Obras en el lugar, dio su visto bueno, con lo que se evitó la apertura de una zanja de tales dimensiones.

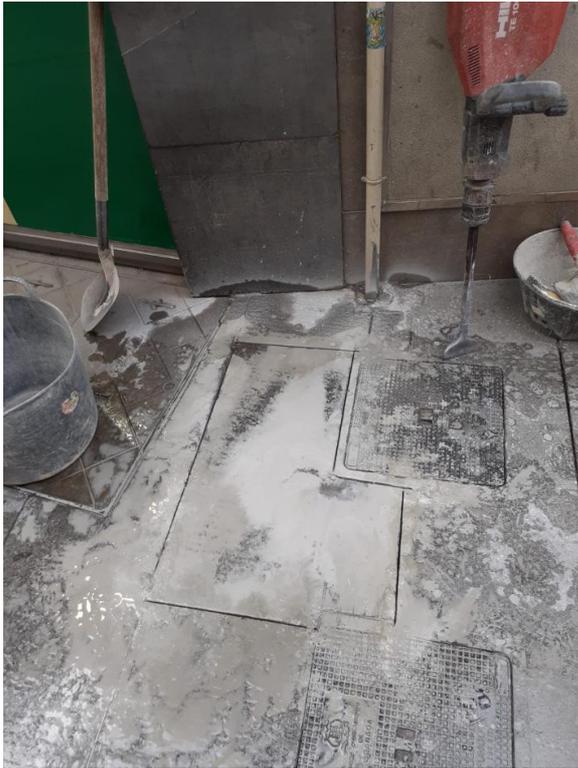
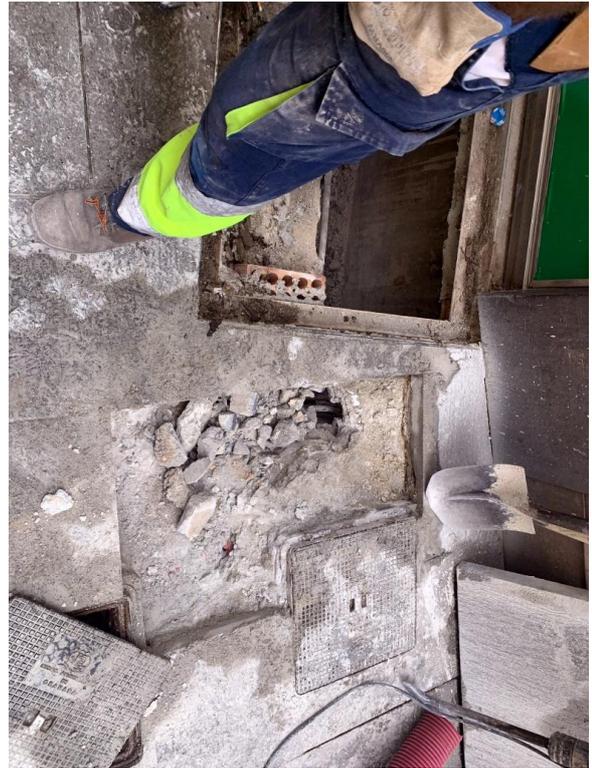
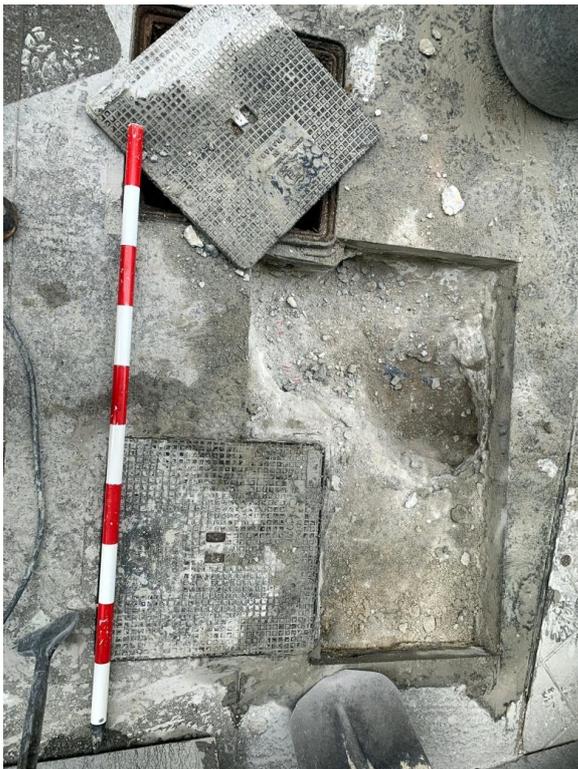
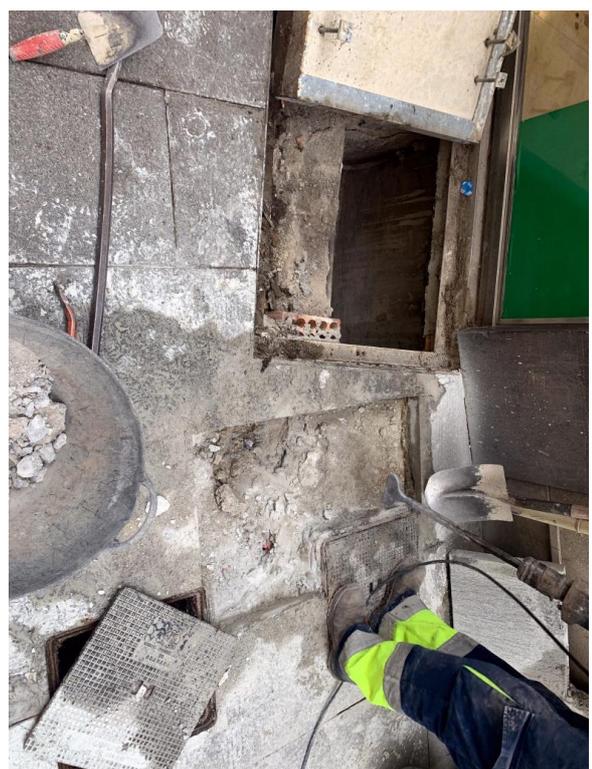
Ilustración 8: Zanja de reducidas dimensiones en C/ Alhóndiga

Se abrió una pequeña zanja en forma de “L” a la altura del nº 9 de la C/ Alhóndiga, con el objetivo de introducir un tubo de telefonía. Las dimensiones son de 78cm x 55cm y se realizó un rebaje de 30cm de cota. Se pudo identificar las Unidades Estratigráficas siguientes:

E-1, es el pavimento de la C/ Alhóndiga, compuesto por las losas, **UEC-1** y una preparación a base de mortero de cemento, **UEC-2**, con un espesor de 5cm.

Debajo había una capa de hormigón gris claro, **UEC-3**, de 9cm de grosor, que montaba sobre un nivel de grava y arena para la nivelación del terreno, **UEC-4**, de color marrón claro y 10cm de espesor, con numerosas inclusiones de pequeños clastos. Sobre este relleno se coloca el tubo de PVC que contendrá el cableado de telecomunicaciones.

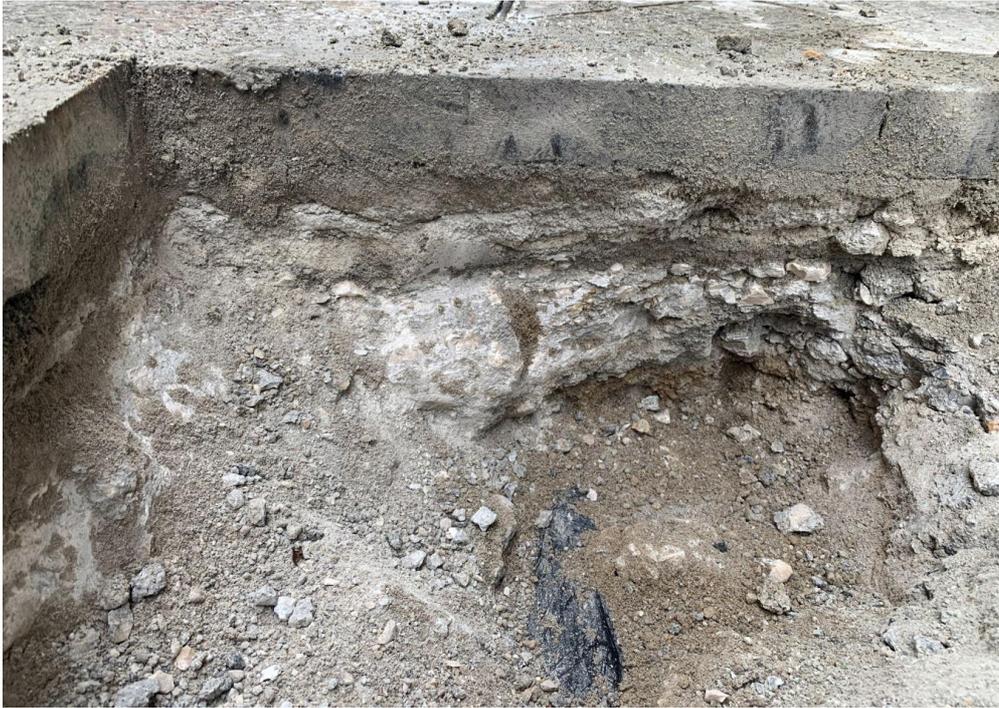
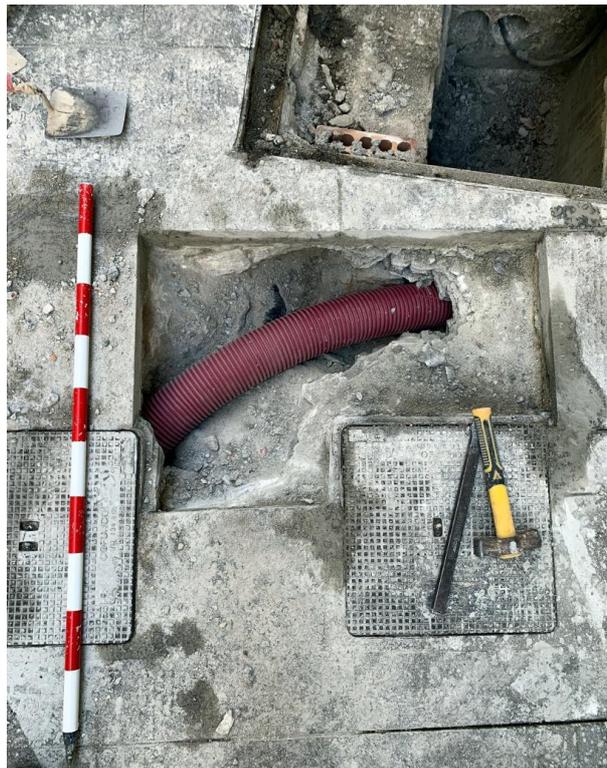
Ilustración 9: *Sección estratigráfica y profundidad máxima de afección*

La intervención arqueológica ha obtenido como resultado el conocer la profundidad límite de no afección a restos arqueológicos, que se puede establecer en los -30cm de profundidad a partir del pavimento actual, siendo un entorno de gran potencial arqueológico.
