# ANUARIO ARQUEOLÓGICO DE ANDALUCÍA 2022

# **ACTIVIDAD ARQUEOLÓGICA PREVENTIVA. CONTROL DE MOVIMIENTO DE TIERRAS EN RELACIÓN AL PROYECTO DE AMPLIACIÓN DE VIVIENDA UNIFAMILIAR EN CALLE REAL, Nº 36, ALCALÁ LA REAL (JAÉN)**

El presente artículo resume los resultados obtenidos durante la intervención arqueológica llevada a cabo con motivo de la ejecución de movimientos de tierra asociados a la ampliación de una vivienda unifamiliar en la calle Real, en el término municipal de Alcalá la Real, Jaén.

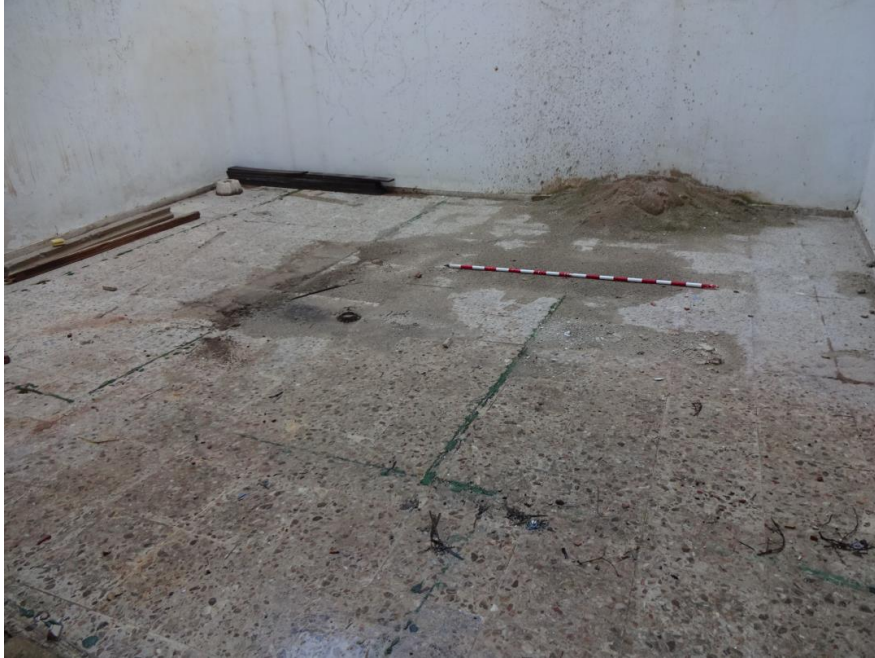
Previamente, se nos advirtió que, en origen, la cota del terreno era mucho más alta, aproximadamente unos 80 cm por encima de la rasante actual, puesto que, en la década de los 80, se llevó a cabo una reforma anterior, que desembocaría en el patio actual.

Estado previo del patio

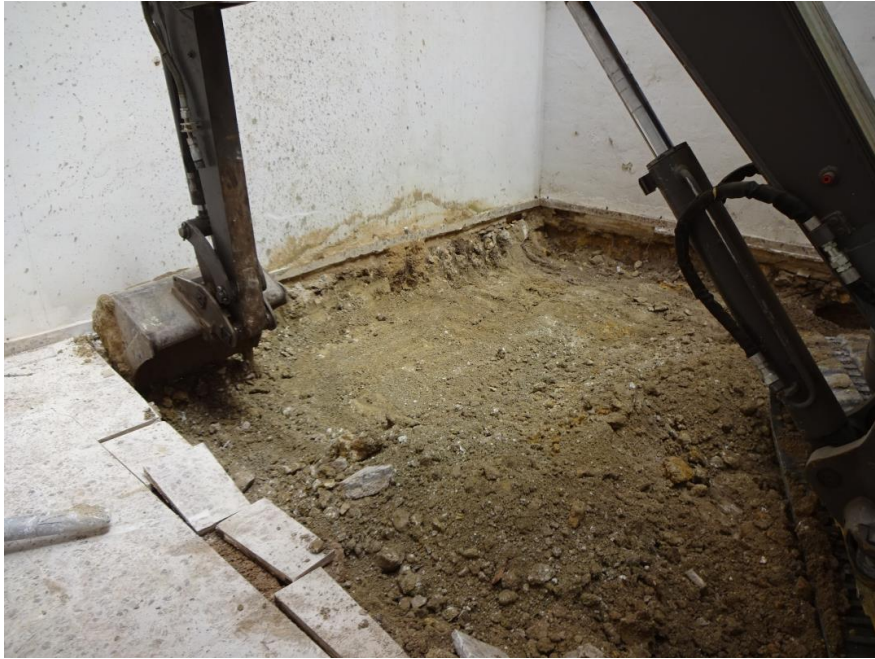
La estratigrafía resulta muy homogénea, puesto que, bajo este nivel de preparación, afloran las arcillas geológicas de tonalidad verdosa y alta

compacidad (Ues 2), que se disponen prácticamente sobre toda la superficie, como se puede observar en la documentación gráfica que se anexiona a la presente memoria. Tan solo en la zona suroccidental, aquella destinada a la construcción del ascensor, fue preciso rebajar varios afloramientos de roca (calcarenita) de tono amarillento, que impedían llegar a limpiar hasta la cota de afección.

Limpieza hasta cota de afección, con el afloramiento de las arcillas geológicas

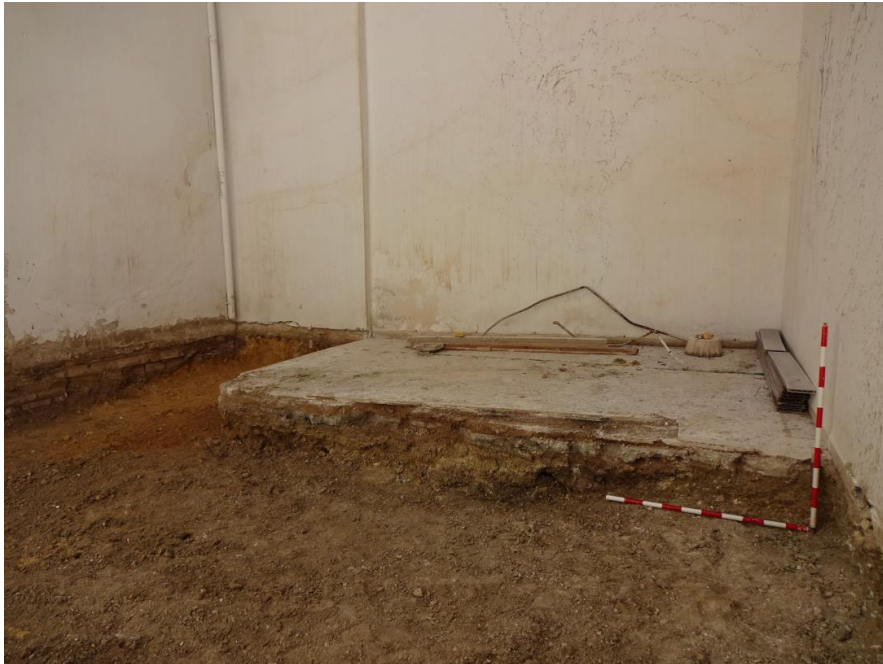
La estratigrafía tan solo resulta alterada por la instalación, coetánea a la reforma del patio, del tubo de desagüe, situado en la zona central del mismo. Esta tubería (Uec 2), presenta caída N-S, perdiéndose bajo la vivienda actual, en dirección al saneamiento general.

Perfil general occidental

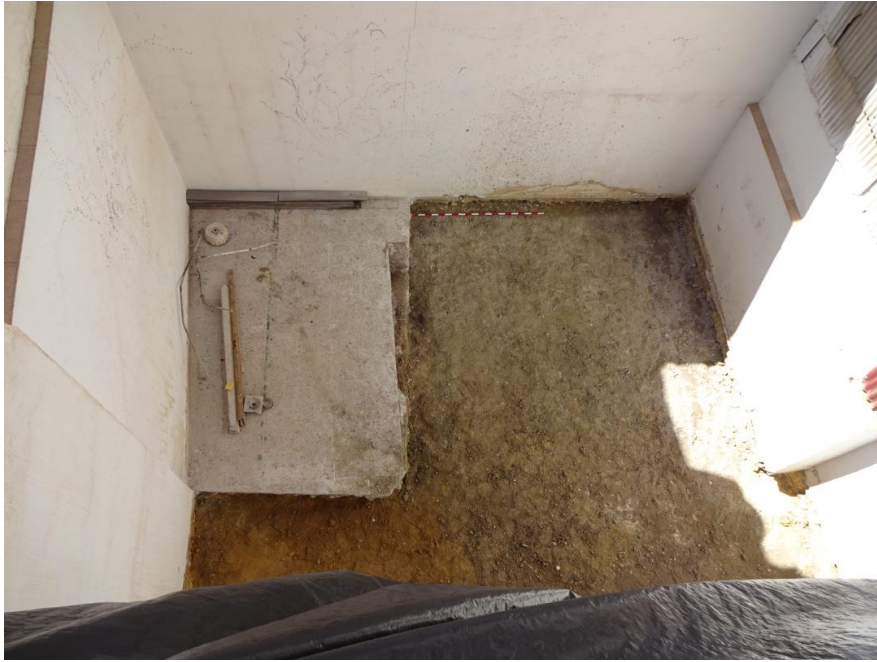
Foto cenital general una vez finalizada la intervención

Como era previsible, tras retirar las baldosas y el nivel de preparación, afloró el nivel de arcillas de base, que fue rebajado casi 0,20 m hasta alcanzar la cota necesaria para la instalación de la losa de cimentación.

En cuanto a restos o vestigios estructurales, no se han documentado elementos de interés en el subsuelo que pudiesen asociarse a procesos antrópicos pretéritos. La estratigrafía resultante presenta un horizonte sedimentario predominante, que fue limpiado previamente a la construcción
