ANUARIO ARQUEOLÓGICO DE ANDALUCÍA 2022

ACTIVIDAD ARQUEOLÓGICA PREVENTIVA CONTROL ARQUEOLÓGICO SE MOVIMIENTOS DE TIERRA DEL PROYECTO DE EJECUCIÓN DE NUEVA EXTENSIÓN DE LÍNEA SUBTERRÁNEA DE BAJA TENSIÓN Y ACOMETIDA PARA NUEVO SUMINISTRO DE 57,18 KW EN C/ HUERTO DEL CONDE, Nº19 (MÁLAGA).

Rocío Martín Navas; Daniel David Florido Esteban.

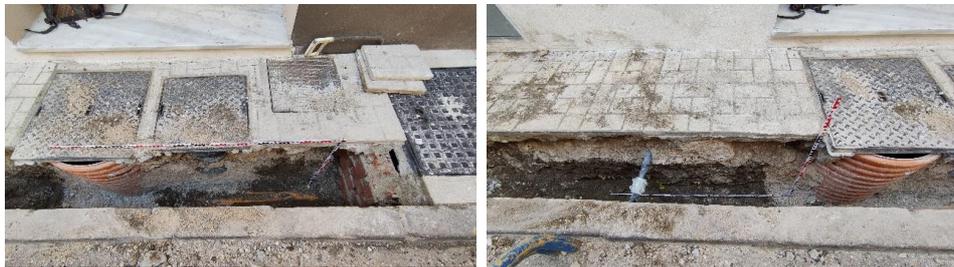
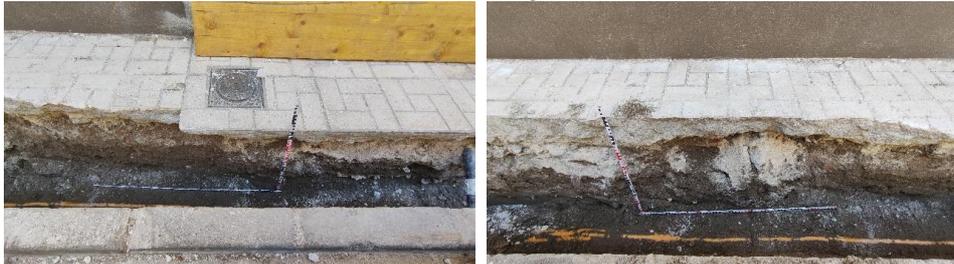
Perfil norte de la zanja para la nueva instalación eléctrica entre los números 19 y 17 de calle Huerto del conde, Málaga

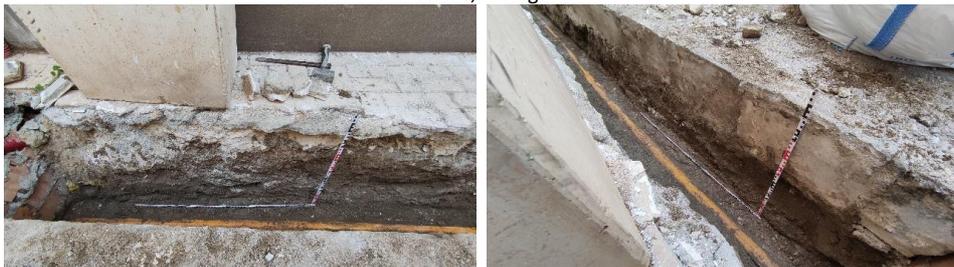
Perfil norte (izq.) y perfil sur (dcha.) del final de la zanja para la nueva instalación eléctrica entre los números 19 y 17 de calle Huerto del conde, Málaga

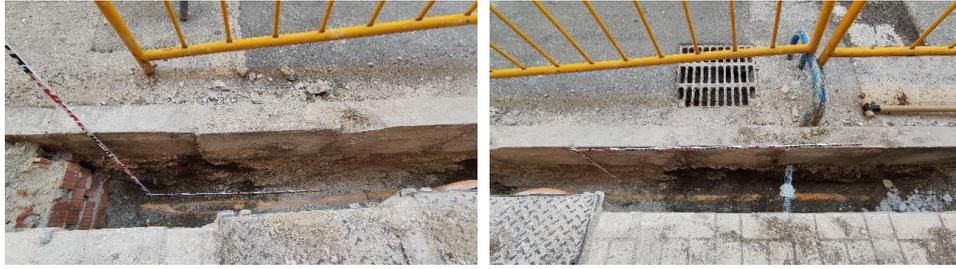
Perfil sur de la zanja para la nueva instalación eléctrica entre los números 19 y 17 de calle Huerto del conde, Málaga

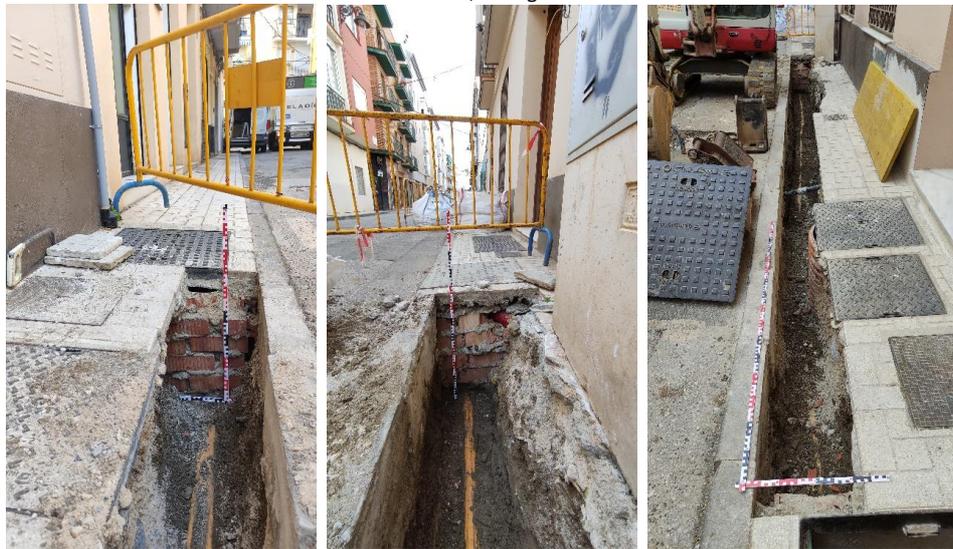
Arqueta inicial (izq.) y arqueta final (centro) de la zanja para la nueva instalación eléctrica. Zanja finalizada (dcha.) entre los números 19 y 17 de calle Huerto del conde, Málaga
