ANUARIO ARQUEOLÓGICO DE ANDALUCÍA 2022

ACTIVIDAD ARQUEOLÓGICA PREVENTIVA CONTROL ARQUEOLÓGICO DE MOVIMIENTOS DE TIERRA EN LA PLAZA DE LAS AMÉRICAS, T. M. DE SIERRA DE YEGUAS (MÁLAGA)

FRANCISCO MELERO GARCÍA; ANDRÉS FERNÁNDEZ MARTÍN ARATISPI PATRIMONIO S. L.

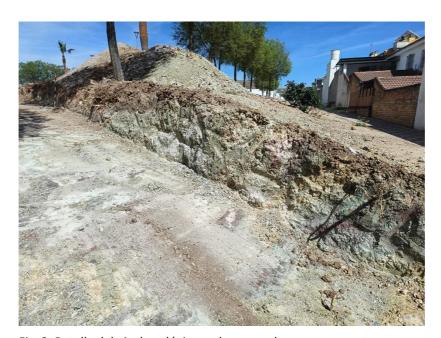
Los trabajos comienzan con el rebaje del terreno en la zona donde se dispone la rampa de la esquina suroeste de la plaza. Para ello se excava en torno a 0,80 m de potencia desde el ángulo exterior de la parcela hasta la cumbre. El ancho del rebaje es de unos 3,70 m y se lleva a cabo en torno a unos 17 m de longitud.

Fig. 2. Detalle del nivel geológico en la rampa de acceso suroeste.

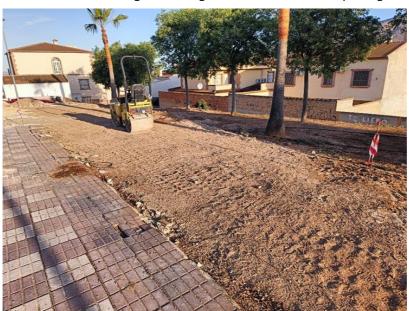
En la zona norte de la plaza los trabajos han consistido en un raspado superficial, realizando una nivelación del terreno que ha sido posteriormente prensada. Dado que la afección ha sido prácticamente inapreciable, no ha dado lugar al hallazgo de vestigios arqueológicos de interés.

Fig. 3. Zona de raspado del terreno en el sector norte de la plaza.
