ANUARIO ARQUEOLÓGICO DE ANDALUCÍA 2022

ACTIVIDAD ARQUEOLOGICA PREVENTIVA DE CONTROL DE MOVIMIENTOS DE TIERRA PARA OBRA DE CONSOLIDACIÓN EN TORRE NAZARÍ DE LA “MURALLA URBANA DE CÁRTAMA”, CÁRTAMA (MÁLAGA)

En agosto de 2022 se ha realizado la consolidación de la torre nazarí existente en el lienzo este de la muralla urbana de la fortaleza de Cártama. Los trabajos han estado motivados por el deterioro producido en la estructura durante las lluvias de principios de año. Ello produjo fisuras y grietas que amenazaban con desprendimientos.

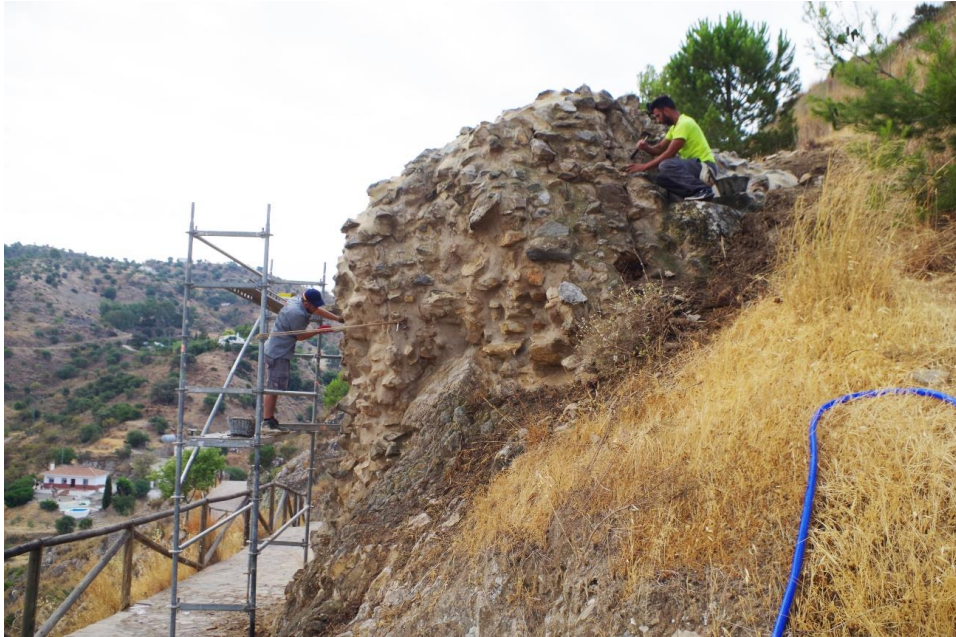
Fig. 2. Imagen durante el proceso de consolidación.

Una vez retirada la vegetación los trabajos han continuado con la limpieza de las fisuras y grietas. Para ello se ha empleado aire a baja presión hasta quedar totalmente limpias. Tras ello se han rellenado con mortero líquido de cal hidráulica natural y árido seleccionado para conseguir el mismo color textura existente.

A pesar de aplicar un mortero de color amarillento similar al existente en la estructura de la Torre, el color resultante ha presentado un tono muy llamativo, quedando excesivamente protagonista. Para neutralizar tal efecto se ha aplicado un tinte color marrón.
