ANUARIO ARQUEOLÓGICO DE ANDALUCÍA

ACTIVIDAD ARQUEOLÓGICA PREVENTIVA. CONTROL DE MOVIMIENTO DE TIERRAS EN RELACIÓN AL PROYECTO DE CONSTRUCCIÓN DE VIVIENDA UNIFAMILIAR EN CALLE MESA, Nº 41-43, ALCALÁ LA REAL (JAÉN)

David Expósito Mangas¹, Verónica Sánchez Loaiza², Manuel Serrano Araque³

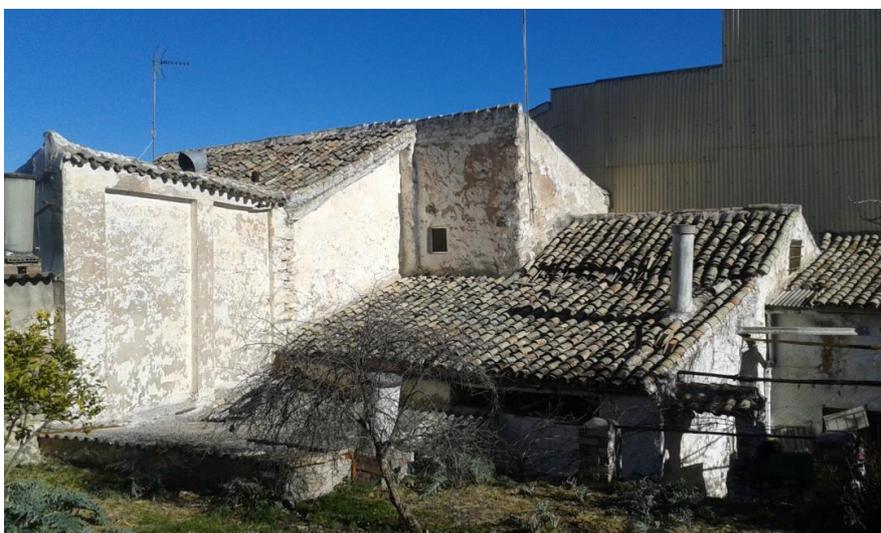
Estado previo de las viviendas, vistas desde el patio trasero

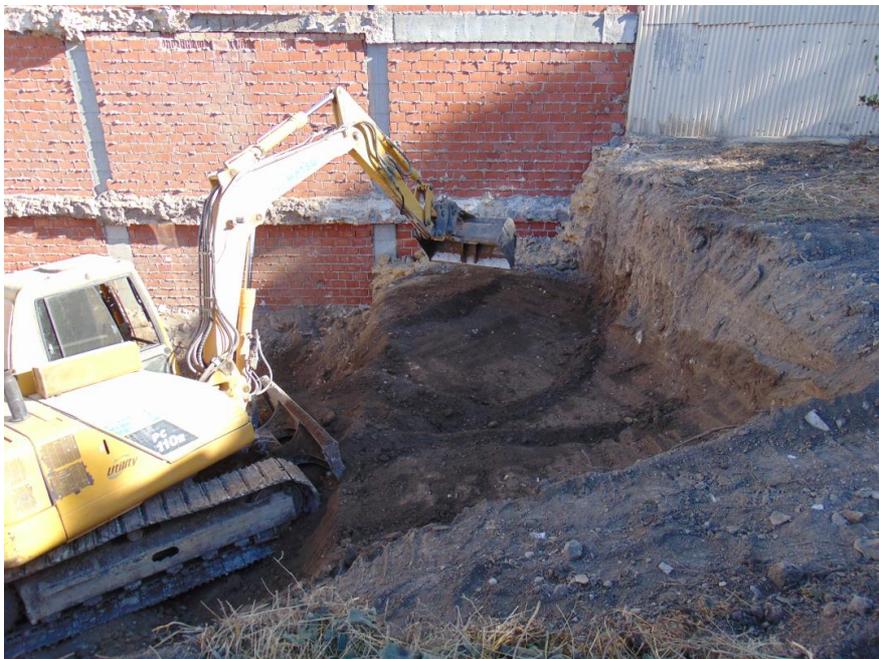
Los trabajos dieron inicio en la zona occidental, retirando los paquetes de tierra superficiales, que colmataban el espacio externo de la zona ajardinada preexistente. La tierra vegetal (Ues 1) presentaba una matriz poco compacta con abundantes raíces y carbones, en la que aparecían de manera esporádica restos de material constructivo moderno (tejas).

Bajo este nivel se ha documentado un horizonte (Ues 2) de tierra más compacta con abundante grava y piedra arenisca de medio tamaño, muy rodada, nivel sobre el que se levantaron los inmuebles demolidos.

Proceso de retirada de los niveles superficiales

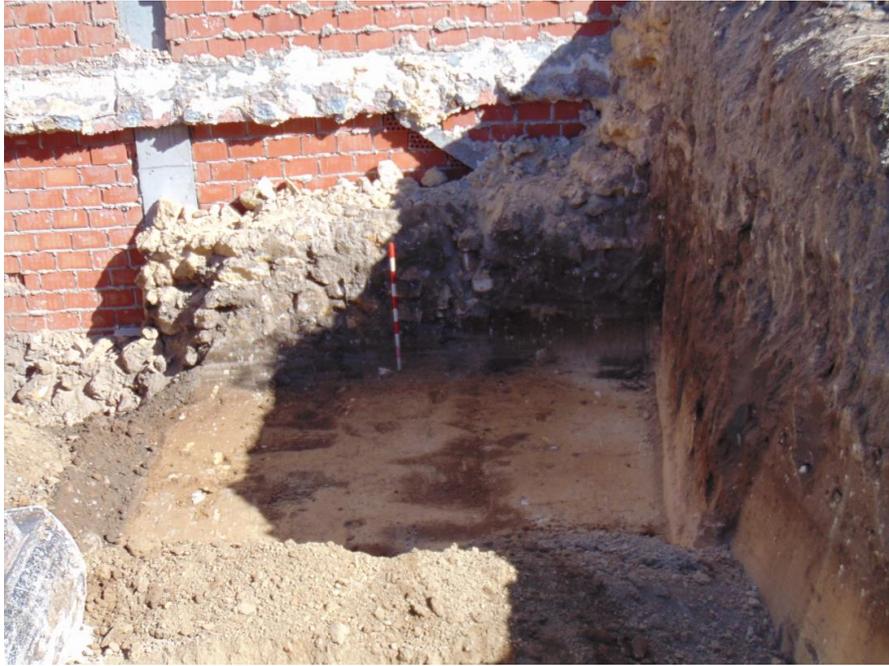
Este estrato, asociado al propio proceso de sedimentación natural del terreno, presentaba en su matriz materiales cerámicos abundantes, de pastas claras y blanquecinas, sin acabado superficial, junto con restos vidriados, mayoritariamente con acabados melados, de cronología contemporánea. Este nivel, con una potencia media de entre 0,4 – 0,6 m y buzamiento SO-NE, se disponía directamente sobre el horizonte geológico (Ues 3), compuesto por arcillas verdes con inclusiones blanquecinas de gran compacidad.

Retirada de paquetes sedimentarios hasta arcillas de base

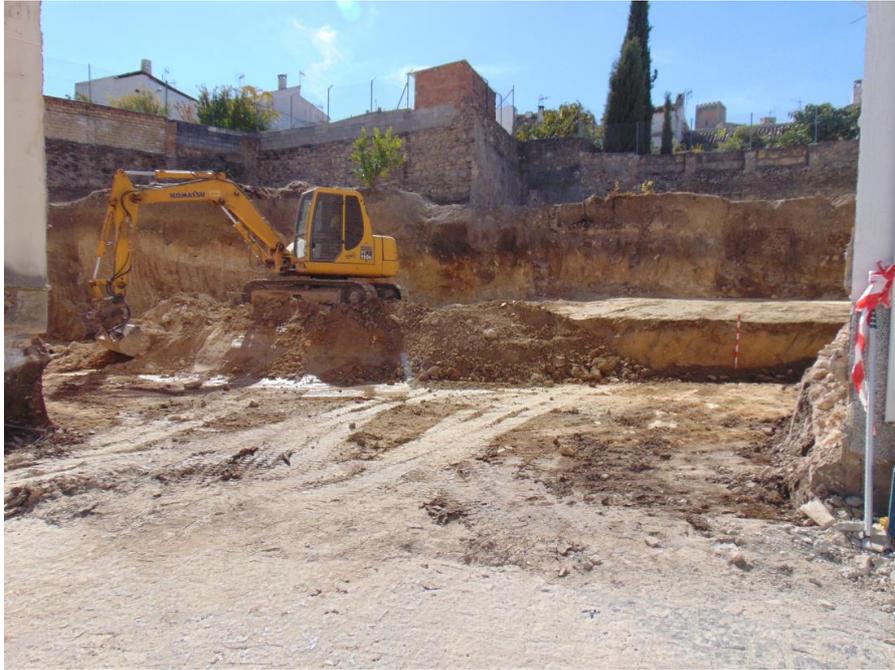
Los perfiles resultantes expresan la topografía original de la zona, con una acusada pendiente en cuya parte baja fueron construidas las viviendas antiguas, sobre el nivel sedimentario preexistente, llevando a cabo con posterioridad el cierre perimetral mediante un muro de bloques de hormigón (Uec 2).

Panorámica general, hasta llegar a cota de afección
