ANUARIO
ARQUEOLÓGICO DE
ANDALUCÍA

Cádiz
2006

ACTIVIDAD ARQUEOLÓGICA PREVENTIVA SONDEOS ARQUEOLÓGICOS EN LAS CALLES LUJA 13 - RECTA 3. EL PUERTO DE SANTA MARÍA (CÁDIZ)

JORGE JUAN RAMÍREZ LEÓN Y ANTONIO VILLALPANDO MORENO

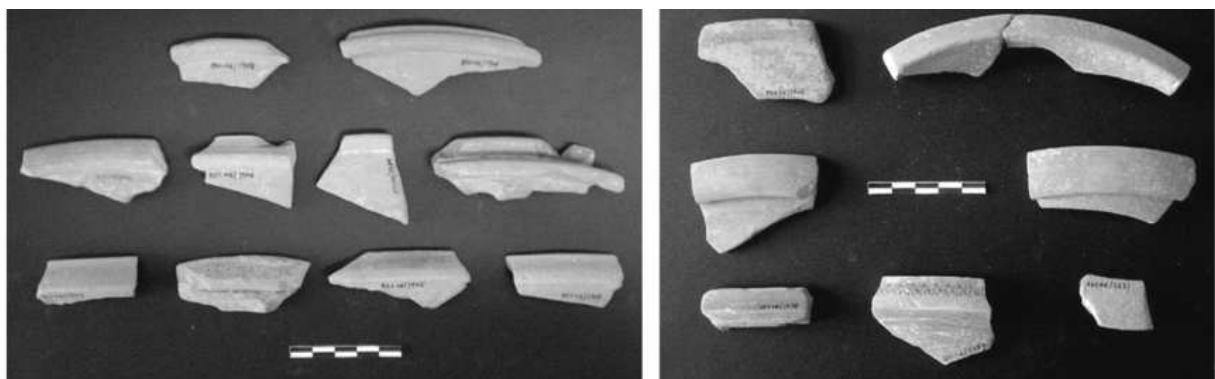
Lám. I

El material se presenta desgastado, rodado, con los barnices perdidos en la mayoría de las piezas de *terra sigillata*. No se ha conservado elemento decorativo alguno, en el caso de que lo tuviera, excepto en un fondo que conserva acanaladuras en el anverso y en el mencionado borde de la *Hayes 3-F/23*.

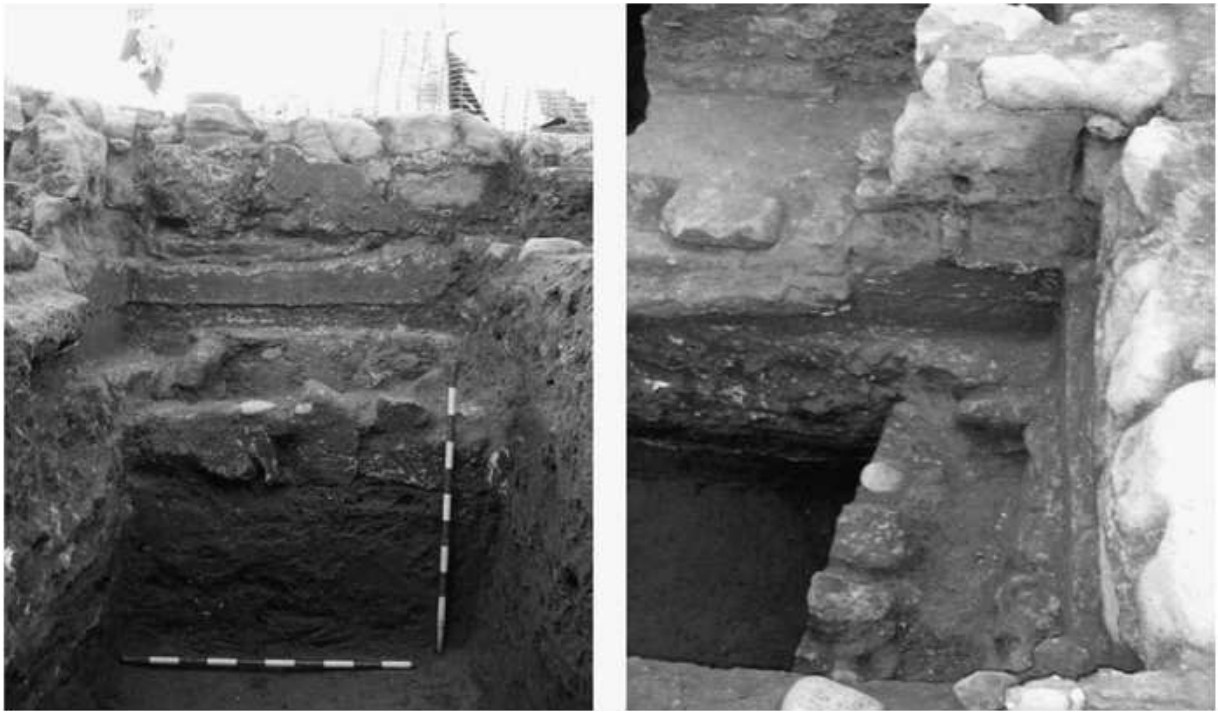
Lám. II

De esta manera, las UUEE 35 y 34 permitirían en un momento determinado del tercer cuarto del siglo XV, la construcción de un muro **-UE 47-**. Dicho muro ha conservado unas dimensiones de 8'40 metros de largo por 0'55 metros de ancho, realizado con mampuestos de arenisca de 30 cms de largo por 30 cms de grosor de media, llegando a conservar un alzado de casi 60 cms en su sector noroccidental. Sus cotas son -132 (superior) y -190 (inferior), y presenta dirección NW-SE, más o menos perpendicular al río. El muro sería reutilizado como cimentación para una nueva construcción, y sería cortado por la construcción de un pozo (UE 20); ambos procesos realizados en una fase posterior.

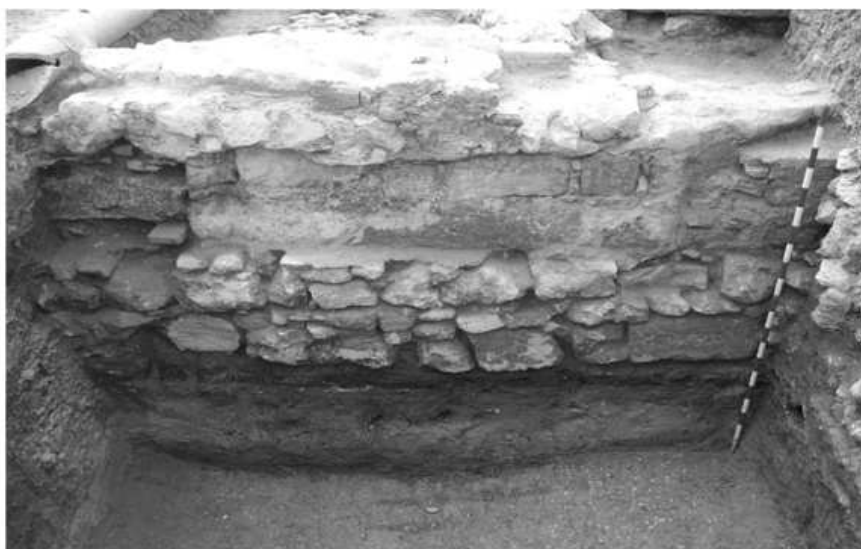
Lám. III

En este tramo encontramos el umbral de una entrada a la vivienda, con una luz de 1'60 metros. Al umbral asociamos los restos (apenas llega a los 100 cms de largo y unos 20 cms de ancho) de lo que hemos interpretado como el primer pavimento exterior del edificio -**UE 32**- realizado con cantos de río de mediano y pequeño tamaño, a una cota de -133 cms, en la horizontal de separación entre el muro (UE 40) y su zapata de cimentación (UE 42). Bajo este resto de pavimento hay un relleno de nivelación de color gris oscuro -**UE 33**-, con pequeños nódulos de carbón, restos de fauna marina (malacofauna), fragmentos cerámicos de finales del siglo XV y una moneda – una *Blanca del Rombo* – de Enrique IV, de los años 1471 a 1474. Este paquete aparece a cota de -143 cms y se asienta sobre la UE 34.

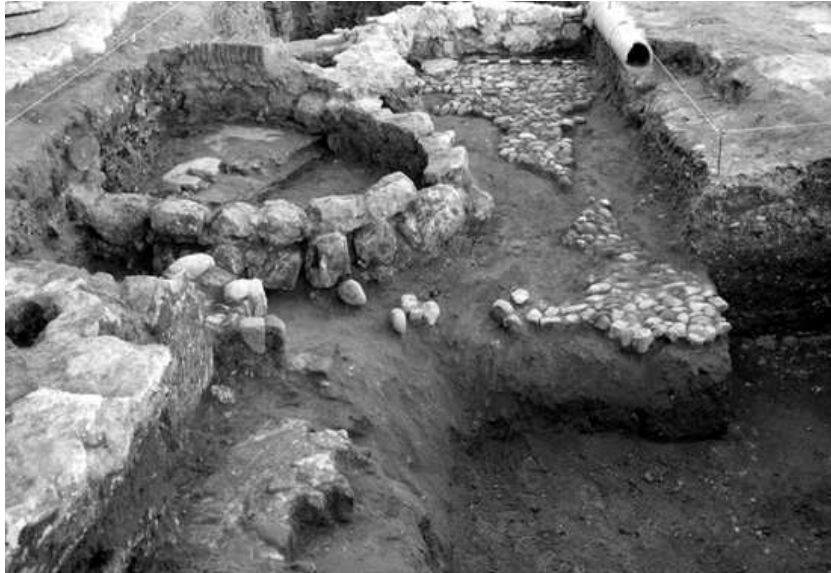
Lám. IV

A estos momentos asociamos el uso del pozo bajomedieval **-UE 20-** como depósito de vertidos, **UE 21**, de color gris. Entre la cerámica, destacan los fragmentos de las series "azul sobre azul", "azul moteado", loza blanca y "azul sobre blanco", en formas de platos, cuencos y escudillas, en consonancia con una cronología de principios del XVII.

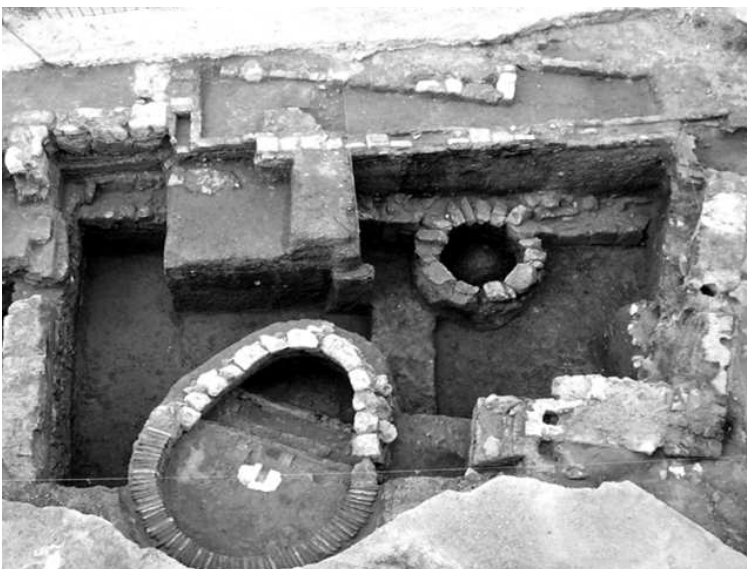
Lám. V

Las UUEE **5** y **105**, responden a las **dos prensas** exhumadas, si bien nos detendremos en la primera, ya que gran parte de la segunda quedó en el perfil sur del Sondeo 1, aunque ambas coinciden en la misma tipología, cronología y momento de abandono. Es complicado, de todas formas, hacerse una idea del espacio que ocupaba este complejo industrial y de las funciones que se desarrollaban en él, ya que no hemos podido o sabido interpretar en su justa medida los elementos que allí nos hemos encontrado. La excavación en extensión de todo el solar nos hubiese proporcionado más datos.

La planta de la prensa **UE 5** es de forma ovoidal, con un ancho máximo de casi 2 metros y un largo de casi 3 metros, y su alzado se levanta con mampostería de arenisca, quedando el exterior bajo tierra,
