## ANUARIO ARQUEOLÓGICO DE ANDALUCÍA 2006

# ACTIVIDAD ARQUEOLÓGICA PUNTUAL MEDIANTE EL ANÁLISIS DE ESTRUCTURAS EMERGENTES DEL CASTILLO DE ZAGRA. (GRANADA)

**Resumen:** Se presenta el análisis estratigráfico de las estructuras emergentes de la villa de frontera nazari de Zagra (Granada). El estudio de las técnicas constructivas empleadas nos permite establecer una evolución cronológica del conjunto fortificado.

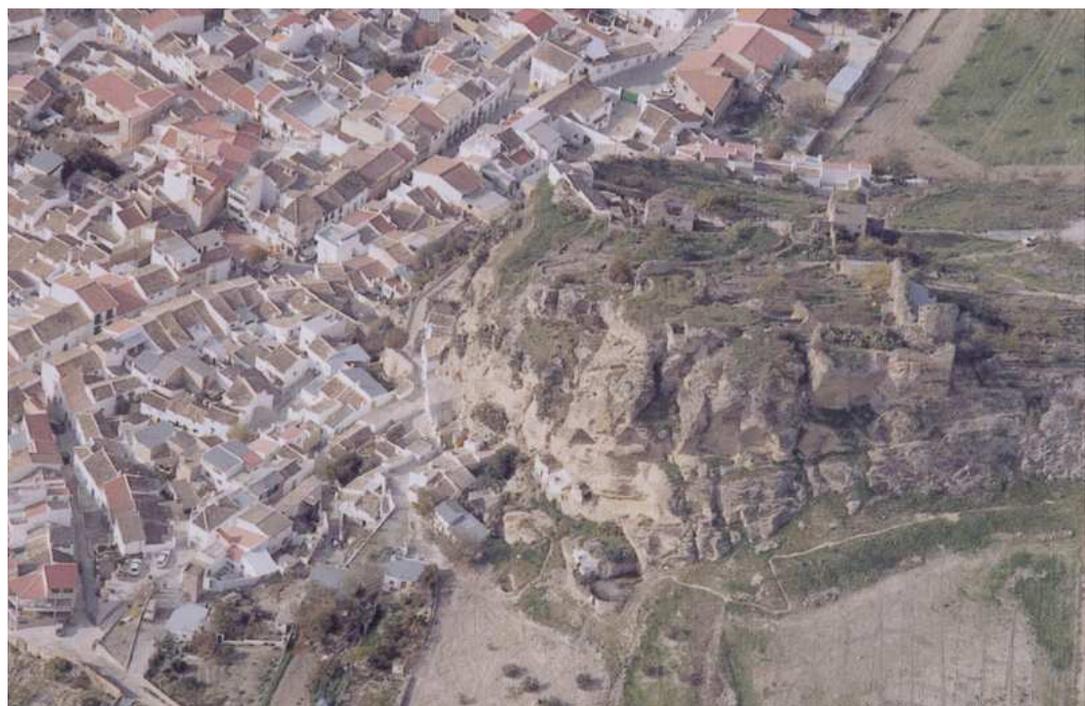
Fig.2. Vista aérea del castillo.

El castillo se emplaza sobre una elevación rocosa, una formación caliza situada al E de la población actual, que alcanza una altitud de 805 metros sobre el nivel del mar. La peña proporciona una defensa natural, además de una amplia visibilidad, motivo este por el que se eligió para erigir sobre ella el castillo (Fig.2).

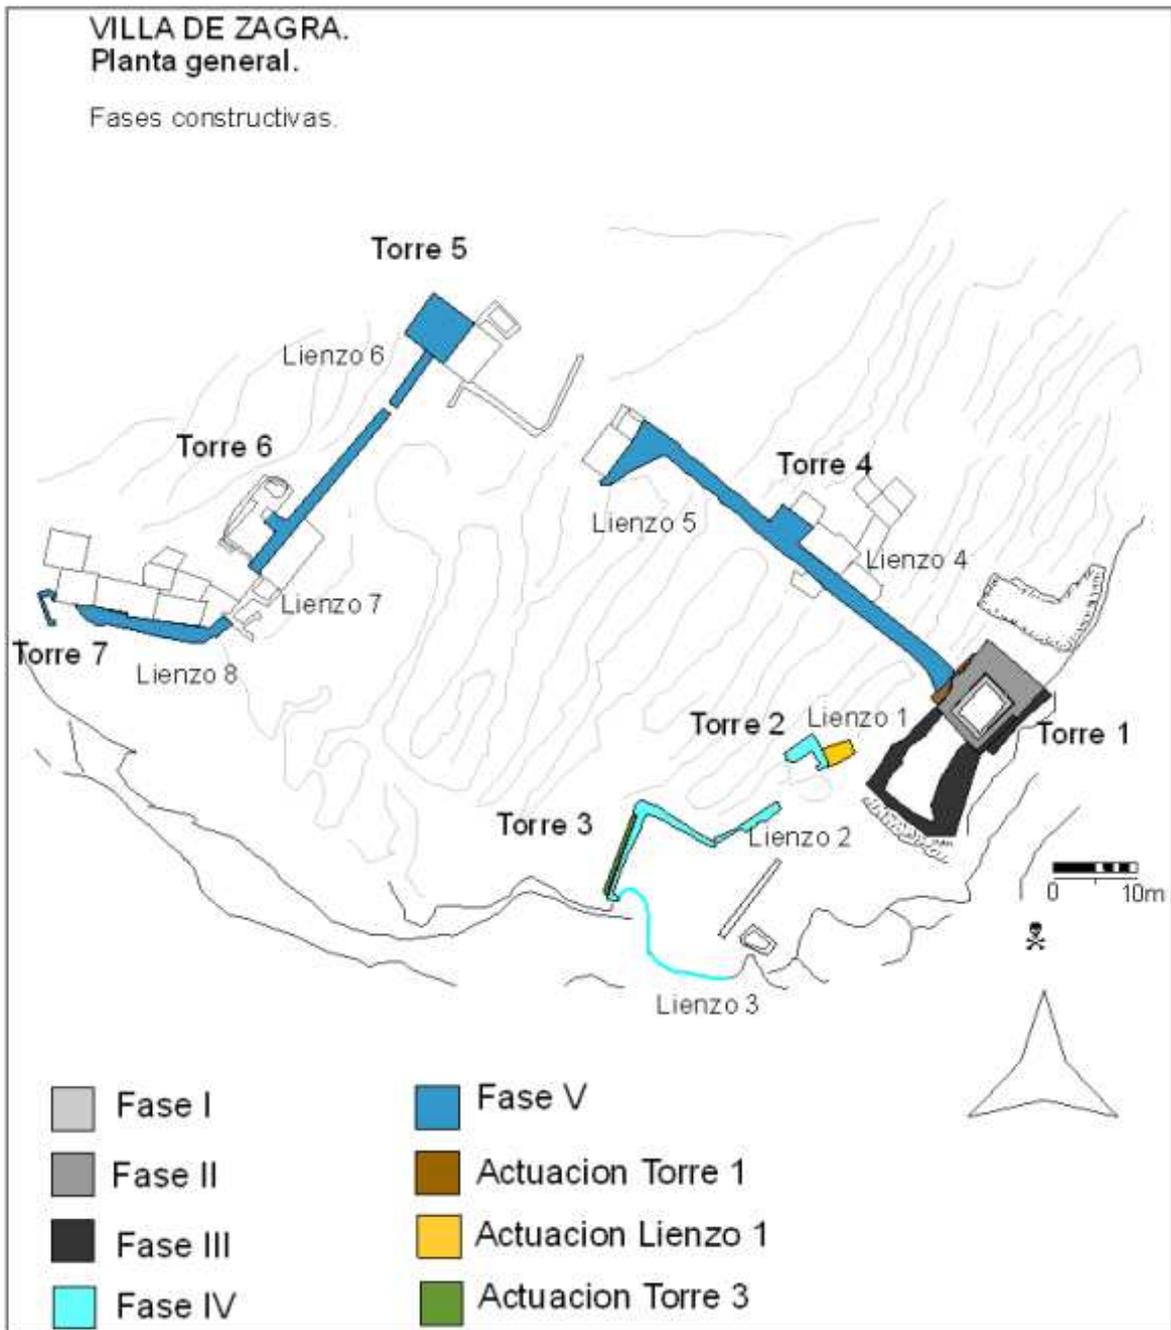
Fig.3. Planta general del castillo con las distintas fases constructivas.

La fortaleza de Zagra, se encuentra estructurada en dos espacios bien diferenciados (Fig.3).

**FASES CONSTRUCTIVAS (Fig.3)**

Tras el exhaustivo examen de las estructuras conservadas, utilizando la metodología apuntada en la introducción, se han documentado varios momentos constructivos, representados en 5 grandes fases, y una serie de actuaciones concretas. Las primeras tres fases se circunscriben al recinto superior de la alcazaba. La cuarta fase se desarrolla en el recinto inferior de la alcazaba. La quinta fase se corresponde con la fortificación de la villa.

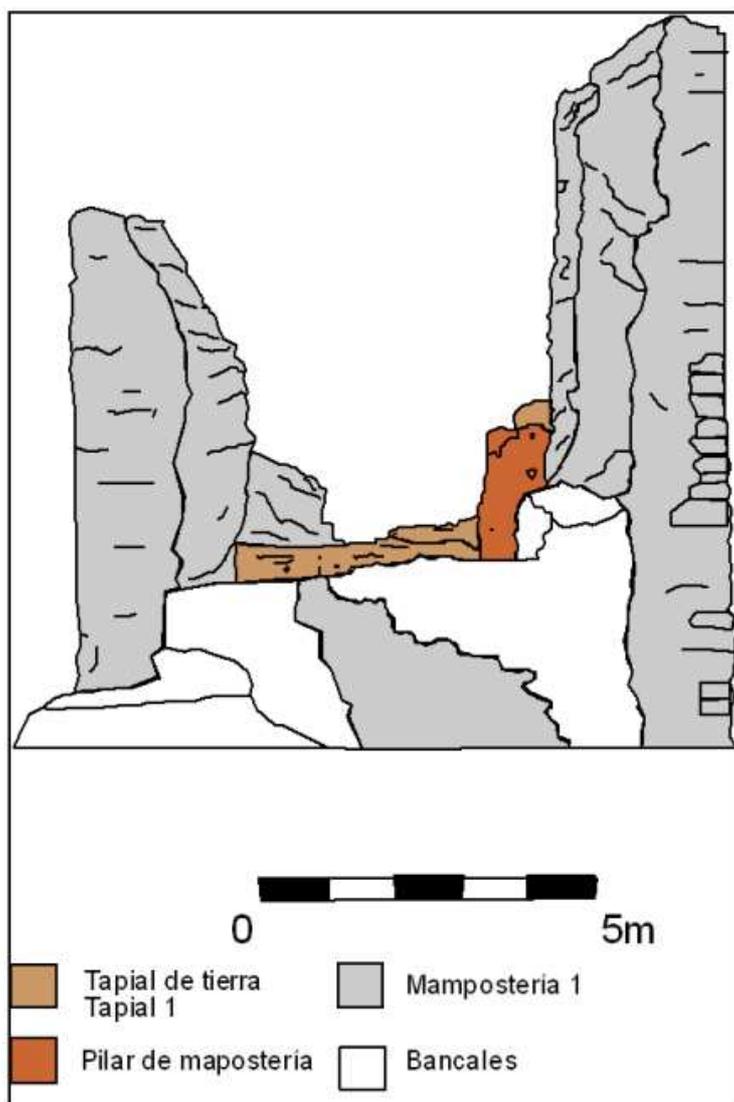
Fig.4. Alzado de la torre 1.

El primer momento edilicio identificado en el castillo de Zagra se corresponde con una torre de tapial situada en el ángulo NE de la fortaleza. (Fig.4)

Se trata de una torre hueca de planta rectangular de 6,55m por 4,20 m, con una estancia en su interior de dimensiones 4,75m por 2,70m. Está construida con un tapial de tierra, de tonalidad marrón clara, muy deteriorado, con escasas intrusiones cerámicas. La presencia de mechinales hace posible conocer la medida de los cajones: la altura de los mismos es de 0,80m, al igual que la anchura, siendo la longitud de 0,60m. No se aprecian tongadas de vertido de los materiales.

El segundo momento constructivo, identificable, como el anterior en la torre 1, se trata de una torre de mampostería que forra a la primera de tapial, (Fig.4) suponiendo un recrecimiento de dimensiones considerables, hasta 3m en el flanco N. Se corresponde con una mampostería concertada en hiladas, los mampuestos son de tamaño irregular, oscilando entre los 0,20m por 0,37m los más grandes; los 0,17m por 0,20m los de tamaño más intermedio, habiéndolos también más pequeños. Están unidos por un mortero de cal con una proporción elevada de la misma, lo que le confiere una gran consistencia. La proporción de árido, fino, también es alta. La presencia de ripios que ayudan al calzo de los mampuestos es abundante. Las esquinas están realizadas con sillarejo de arenisca.
