ANUARIO
ARQUEOLÓGICO DE
ANDALUCÍA

Granada
2006

EXCAVACIÓN ARQUEOLÓGICA PREVENTIVA MEDIANTE SONDEOS ARQUEOLÓGICOS EN C/ SANTA PAULA Nº 24 (GRANADA)

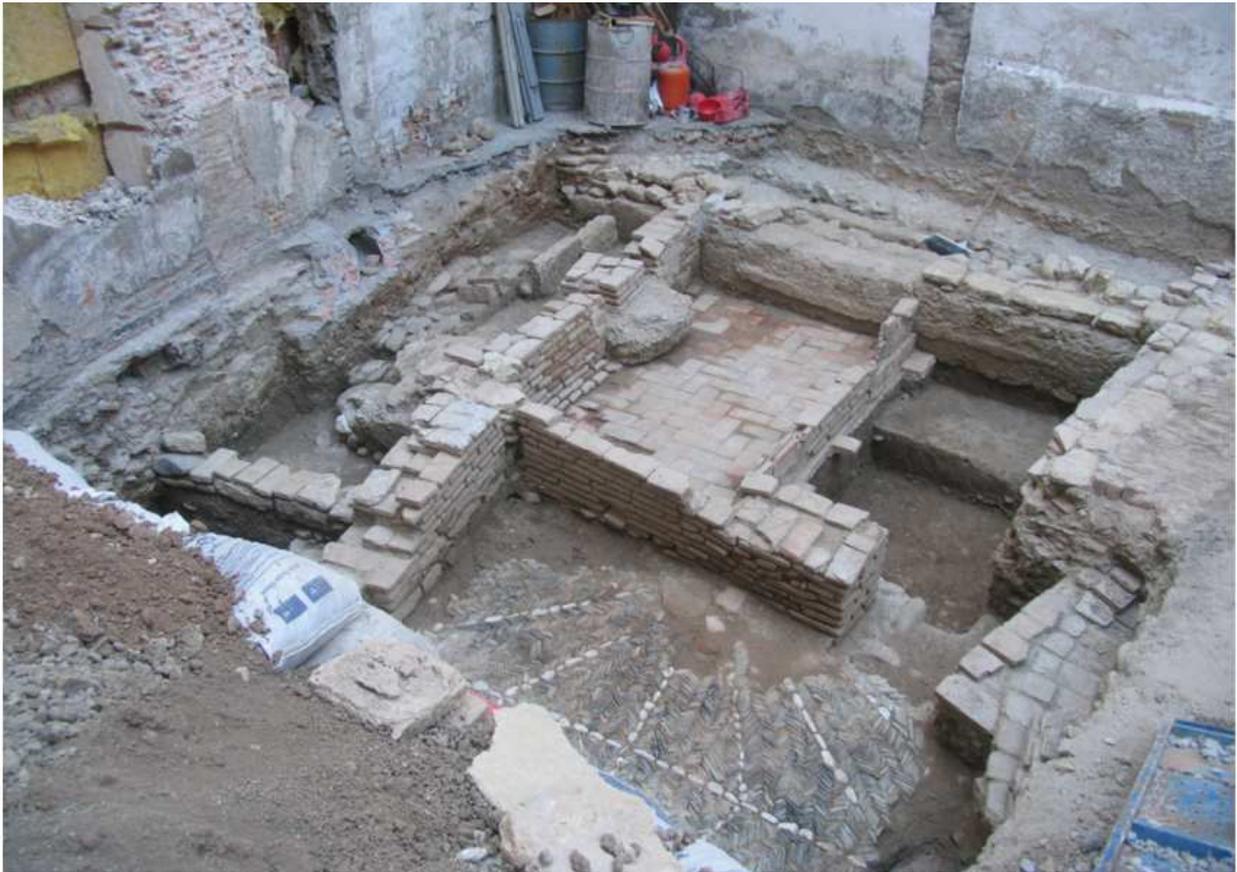
Lámina I. Aspecto final del Área-01, vista desde el norte.

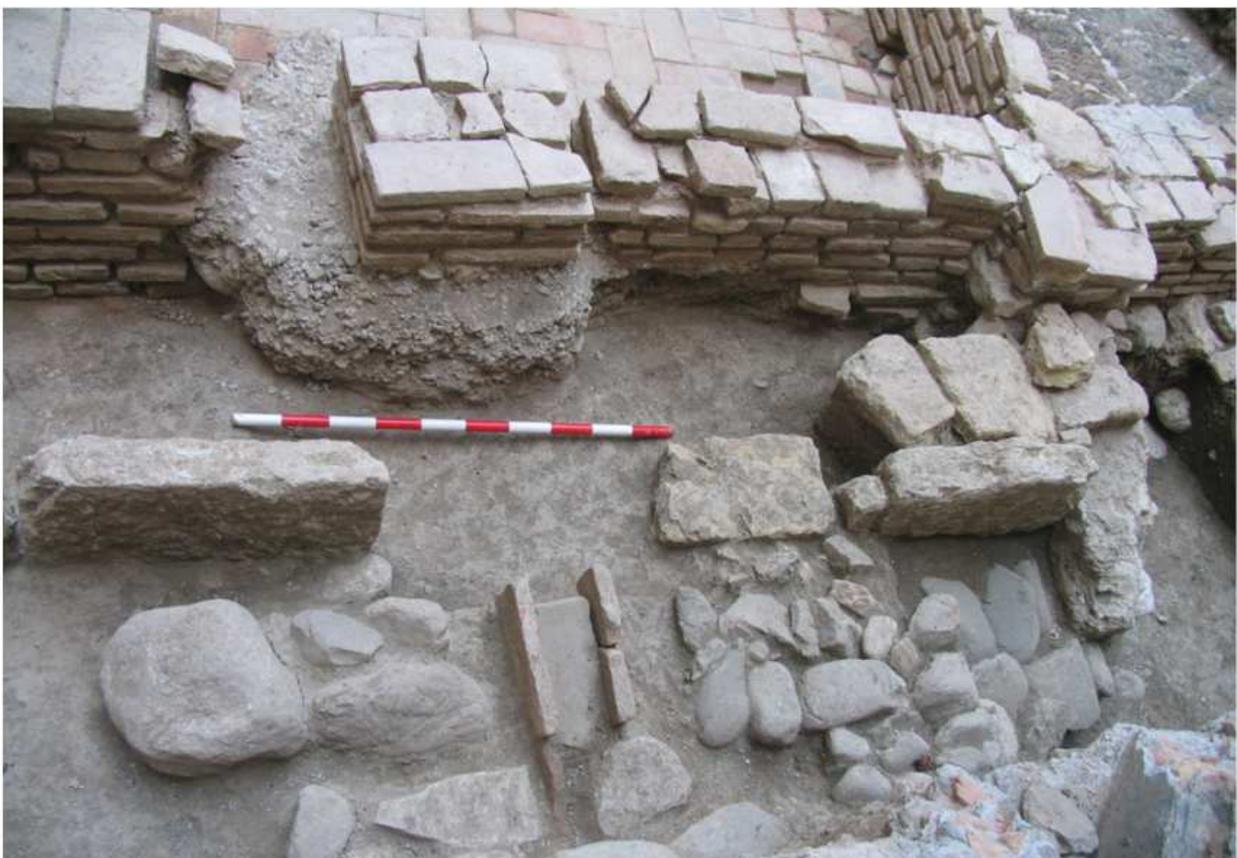
Lámina II. Detalle de la jamba de acceso a la unidad doméstica medieval (Casa-01) y de su amortización de época Moderna

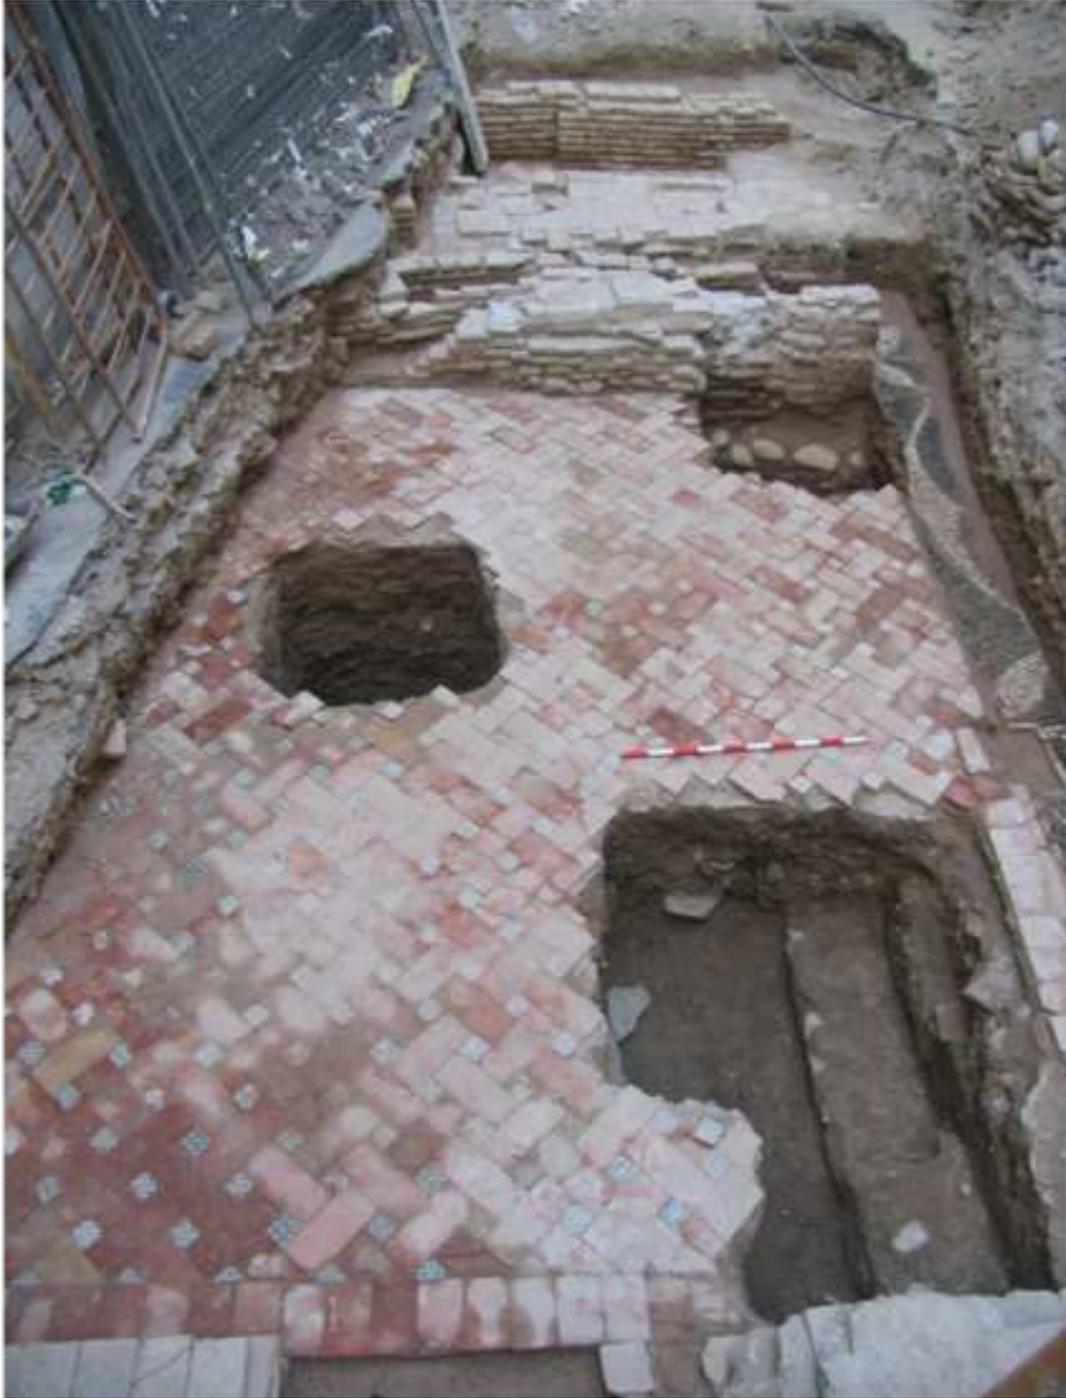
Lámina III. Vista general del Área-02; en primer término el suelo de olambrillas (UE. 234) correspondiente a la Fase Moderna (s. XVI) y de las Calas III-V en las que se aprecia la Fase Medieval.

Como se pudo observar en la secuencia estratigráfica recuperada en las Calas, bajo este estrato de relleno se desarrollaba un gran suelo (**UE. 234**) realizado con ladrillos y olambrillas, adosado al muro que marca el perfil este del Área (**UE. 223**).

El suelo en cuestión lo forman, como dijimos, ladrillos cogidos con argamasa dispuestos en espiga y con olambrillas intercaladas cada cierta distancia, una composición enmarcada por ladrillos recortados de manera que ofrezcan forma cuadrangular que delimitan la disposición anteriormente descrita y que adosan por levante a UE. 209.

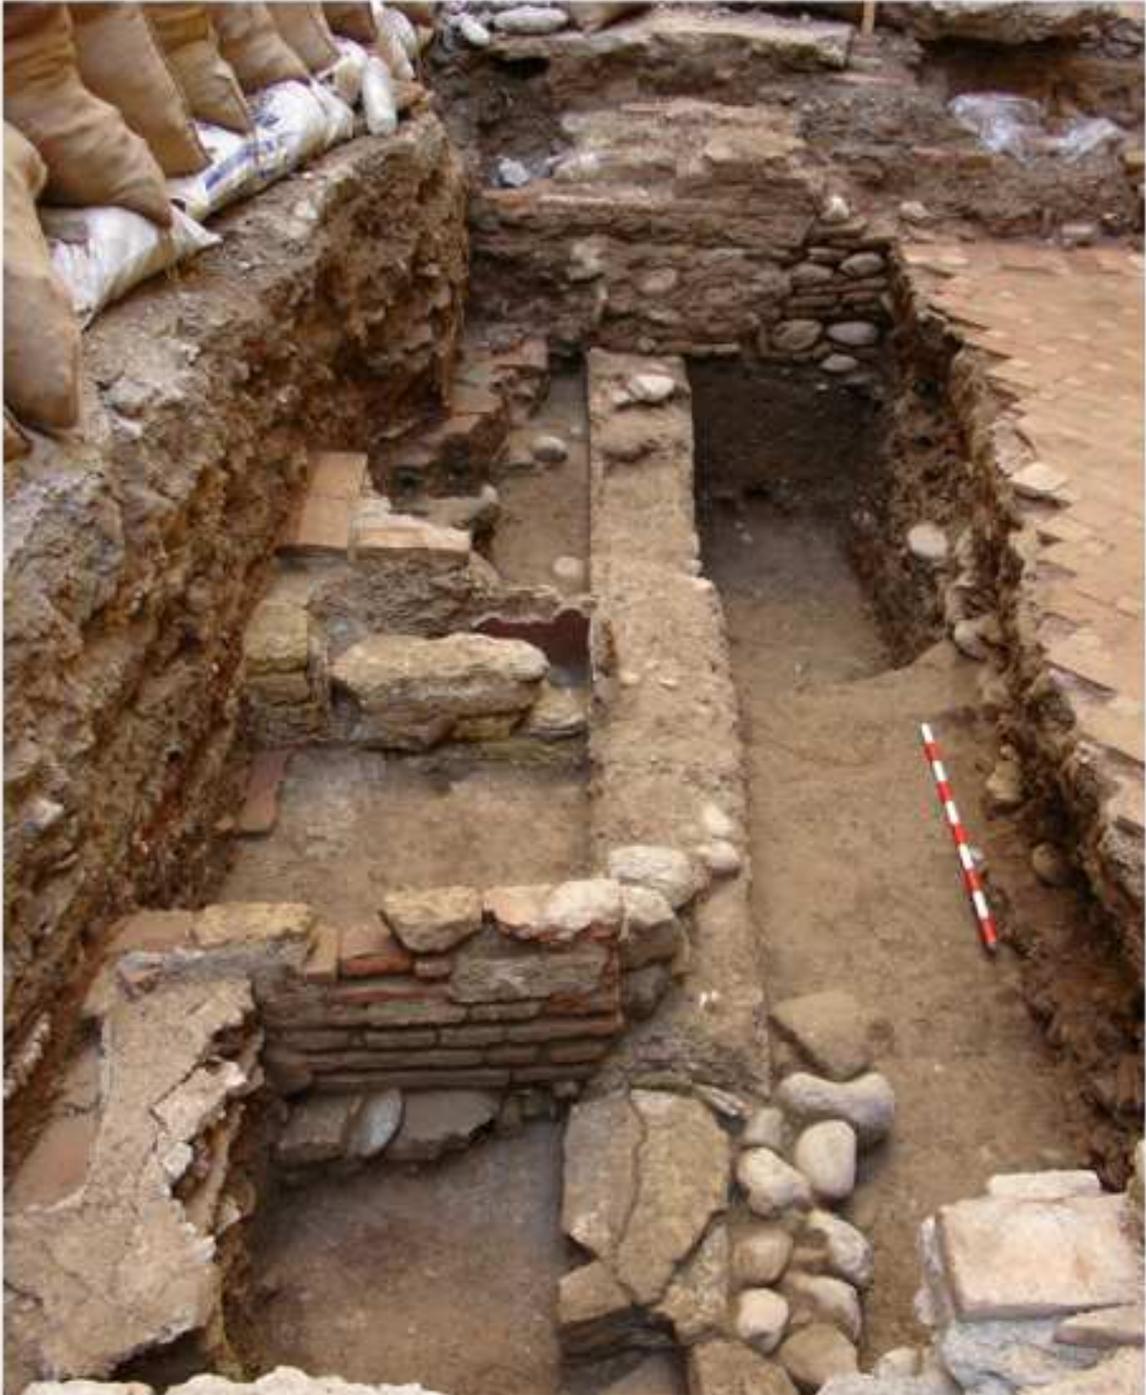
Lámina IV. Vista general de la excavación del suelo del s. XVI en su mitad norte y visión general de las fases medievales. Obsérvese en primer término los restos de la pavimentación correspondiente al viario urbano medieval.

Con esto, se procedió a la unión de las Calas III y V, llevando la excavación hasta el mismo perfil norte del Área; es así como se levantó la mitad septentrional del suelo de ladrillos y olambrillas (**UE. 234**) y el empedrado que se le asociaba (**UE. 235**).
