Huelva
2006

ACTIVIDAD ARQUEOLÓGICA PREVENTIVA EN “DRAGADOS PARA LA SUSTITUCIÓN EN LA LÍNEA DE CRUDOS DE LA RÍA DE HUELVA”

JOSÉ LIMÓN DÍAZ, DIEGO GONZÁLEZ BATANERO, ÁLVARO LUENGO ROMERO
Y MANUEL JAVIER RODRÍGUEZ MARTÍN

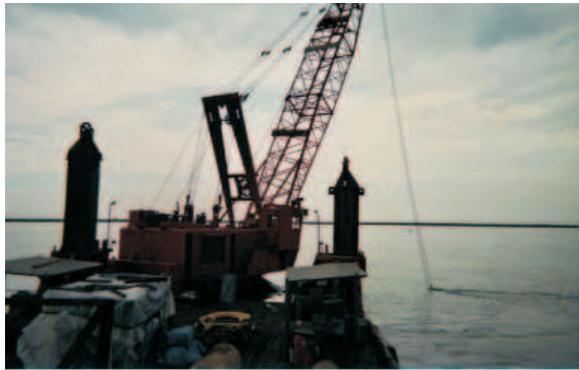
GRÚA DRAGANDO

El objetivo del dragado era descubrir la tubería de conducción de crudos, por lo que únicamente se ha dragado la tierra que se encontraba encima y a los lados de dicha tubería. Después de extraer la tierra los buzos realizaban una inmersión para comprobar el estado del dragado. Una vez que un tramo razonable de tubería (alrededor de 30 metros) estaba descubierto, estos mismos buzos volvían a sumergirse, por parejas, con una máquina de corte sujeta a la grúa de la pontona para cortar la parte del tubo dragado, y colocar después unas bragas o cinchas alrededor de ese tramo de tubo cortado para subirlo a superficie y cargarlo en otra pontona para su desguace. En este caso, se desenganchaba el cazo de la grúa y se le sustituía por un gancho para izar el tubo a la superficie.

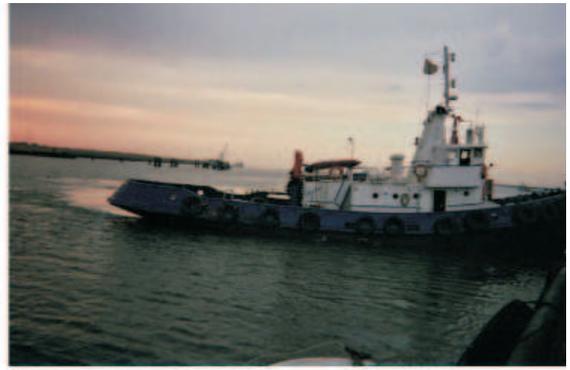
REMOLCADOR

remolcador para desplazarse. El remolcador enganchaba la pontona con una estacha por su popa y movía la plataforma desde su zona de fondeo hasta la zona de dragado. La zona exacta de dragado se localizaba mediante un receptor de sistemas GPS que indicaba la posición de la conducción de crudo para su dragado. Para fijar esta posición la plataforma disponía de unos elementos llamados *SPUD*. Estos elementos consistían en una suerte de pilotes de acero y cemento de 25 metros de longitud terminados en una punta redondeada para optimizar su función de afianzamiento al sustrato marino de la zona. Se trataba de tres *SPUD* situados uno a la popa y dos a la proa de la pontona.

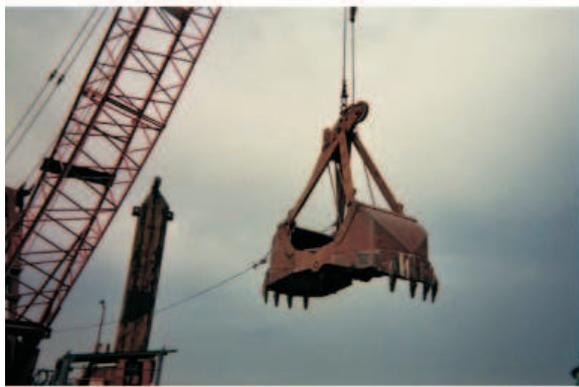
CAZO DE DRAGADO Y SPUD

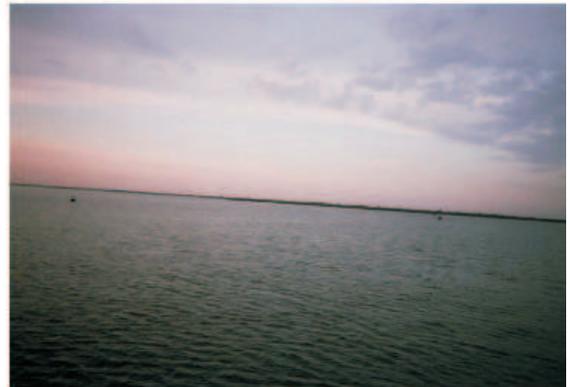
ZONA DE DRAGADO

El dragado se realizó en la zona 6 de la canal de acceso al Puerto de Huelva en su tramo entre la casa de bombas y el dique Juan Carlos I. Esta línea de crudo conecta la boya de descarga de petroleros, situada a 10km de la costa, con la Refinería La Rábida, de CEPSA. La cota máxima de profundidad que se ha alcanzado durante la realización del dragado ha sido aproximadamente de unos -14 metros.
