ANUARIO  
ARQUEOLÓGICO DE  
ANDALUCÍA

# INTERVENCIÓN ARQUEOLÓGICA PREVENTIVA. CONTROL DE MOVIMIENTO DE TIERRA EN LAS PARCELAS RU-13-12Q, RU 17-4, RU 17-5, RU 17-6, RU 17-7, RU 17-22, RU 17-31, RU 17-32, RU 17-33, RU 17-34 DEL SUNP- 1 DE JAÉN.

ÁNGELA ESTEBAN MARFIL

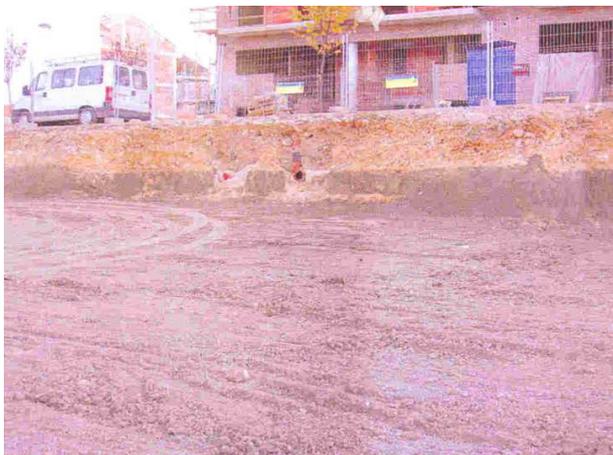
**Lamina 2. Vaciado de las parcelas.**

El vaciado de las parcelas se realiza con medios mecánicos. La tierra que se va desmontando no presenta restos de construcciones ni de material cerámico. El soporte de la cubierta vegetal que se localiza en el interior del solar, esta compuesto por una tierra de color anaranjado que presenta unos 30-50 cm. de grosor. Esta tierra pertenece a los restos de zahorra empleada en la construcción de los viales. En el perfil que origina la maquina, se observa un nivel homogéneo de tierra muy oscura, limpia de piedras que se generaliza en todas las parcelas.

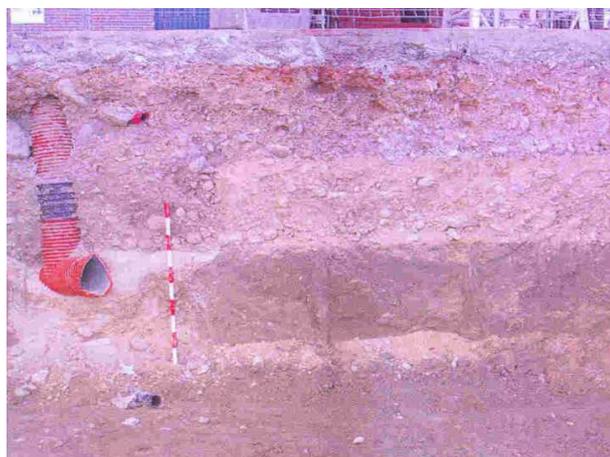
**Lamina 3. Detalle Perfil.**

El desmonte de las parcelas ha evidenciado que el gran paquete de zahorra de 1,20 metros compactada no se localiza en el interior de las parcelas. El perfil que se ha originado indica que ha existido un terreno de contención evitando la dispersión de este relleno. Por tanto, sobre el terreno natural se ha realizado una caja por donde discurren los viales.

En esta gran zanja se han ido vertiendo tongadas de zahorra compactada hasta alcanzar el nivel deseado. Una vez terminado este proceso, en la zahorra se realizan nuevas zanjas para la acometida de la conducción de saneamiento, luz, agua etc. Finalmente el proceso termina con la preparación de la calzada con material asfáltico y el acerado con losas. Las zanjas que se realizan para las diversas acometidas rompen el paquete de zahorra siendo posteriormente rellenadas de tierra y colocando en la base, donde descansan los tubos una capa de arena. Una vez ejecutadas las diversas acometidas necesarias para cada parcela se procede a realizar la solera del acerado.
