ANUARIO
ARQUEOLÓGICO DE
ANDALUCÍA

ACTIVIDAD ARQUEOLÓGICA PREVENTIVA EN C/ PATRICIO SÁENZ Nº 11 DE SEVILLA

DAVID DORESTE FRANCO, M^a CARMEN BARRAGÁN VALENCIA
Y CRISTINA GALEOTE GRANADOS

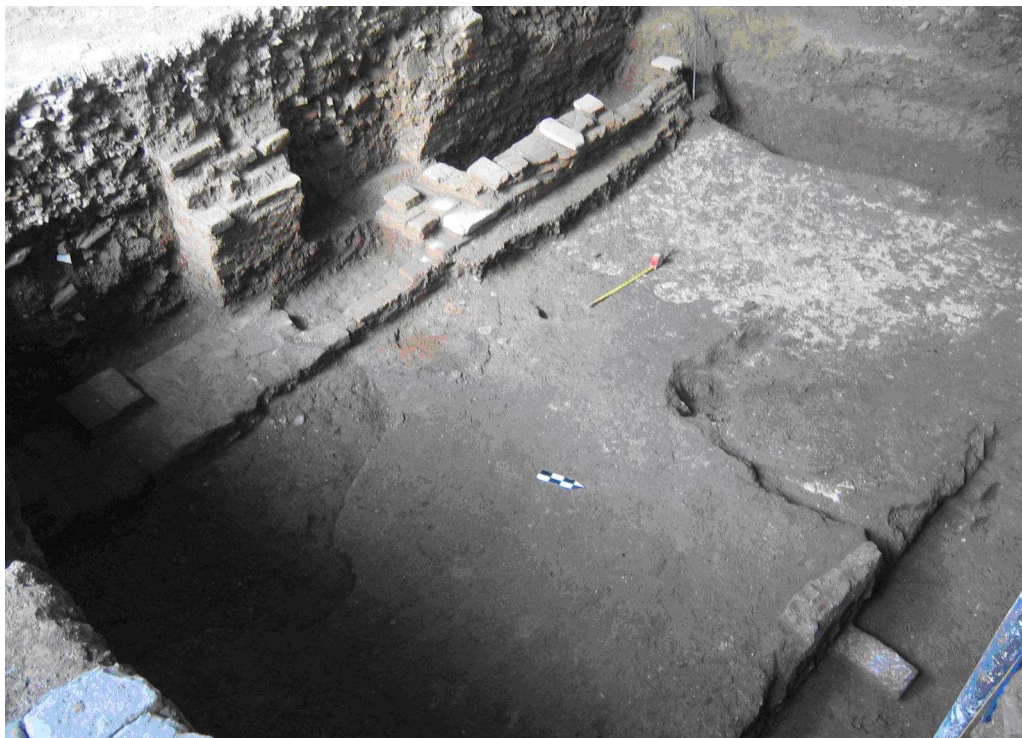
Lámina I. Estancia doméstica. Fase mudéjar.

Esta primera acción constructiva se amortiza en el sector centro y Este de la parcela con la realización de un vasto pavimento de fragmentos de ladrillos dispuestos verticalmente y cantos rodados, con fuerte inclinación, que converge hacia un pozo de desagüe, situado al Norte de la CD: 2. Del mismo modo, en la CD: 1 se documenta el arrasamiento del terreno para realizar una estancia doméstica interior, que sufre una ampliación hacia el Este y reparaciones de los pobres pavimentos de cal, lo que provoca una superposición de pavimentos y, por tanto, un sucesivo aumento de las cotas de uso (Lám. I).

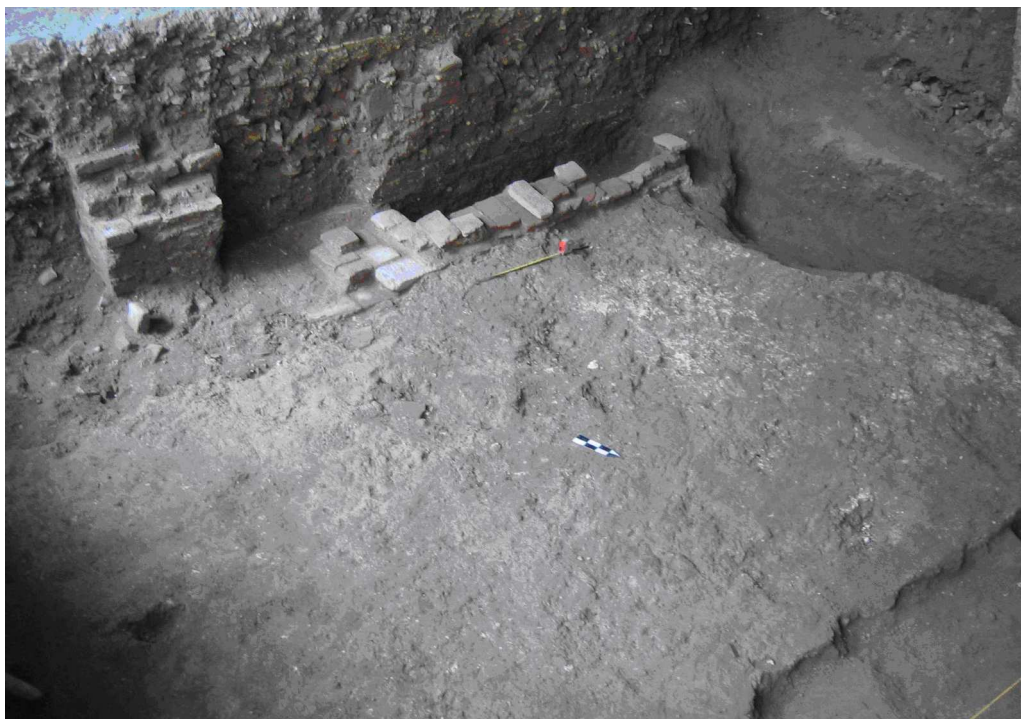
Lámina II. Estancia doméstica. Fase moderna.

Mientras que en el sector Este de la parcela –como se puede observar en la CD: 2—, en el periodo moderno sólo se registra la colmatación y amortización de la fase constructiva anterior con capas de relleno, en la CD: 1 se mantiene en uso la estancia doméstica hasta bien entrado el s. XVI (Lám. II). Posteriormente, se constata la destrucción de la unidad constructiva y el posterior derrumbe de la cubierta.

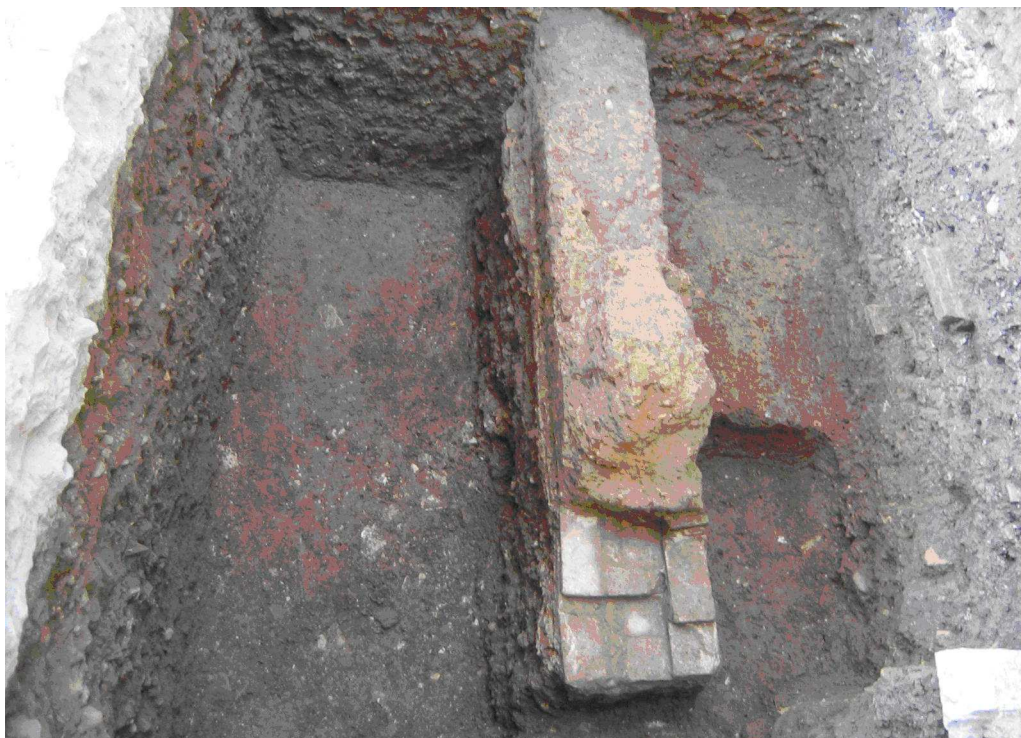
Lámina III. Infraestructura de tapial y ladrillos. Fase mudéjar.

Tras la amortización del espacio baldío, se disponen, durante el siglo XIV, potentes capas para la preparación del terreno para la realización del primer impulso constructivo documentado en la parcela y que se corresponde con dos cimentaciones trabadas, registradas en el sector Noreste de la CD: 2. El arrasamiento que sufre posteriormente nos priva de conocer sus funcionalidades exactas, pero es de destacar la factura y potencia de una de ellas –68 cm—; con dirección Norte-Sur y 10° E de orientación, está realizada con un núcleo de consistente tapial constreñido en ambas caras con una base de fábrica de ladrillos de 29x14x6 cm (Lám. III). Trabada a ella se dispone otra cimentación de factura y dimensiones más modestas. En el sector Noreste de la CD: 1, documentamos una alineación de funcionalidad desconocida realizada con mortero de cal, arena y fragmentos de ladrillos, al que se le adosa, en el s. XV, una consistente preparación en la cara Norte y, cuyo conjunto, se encuentra muy destruido por interfaces posteriores.

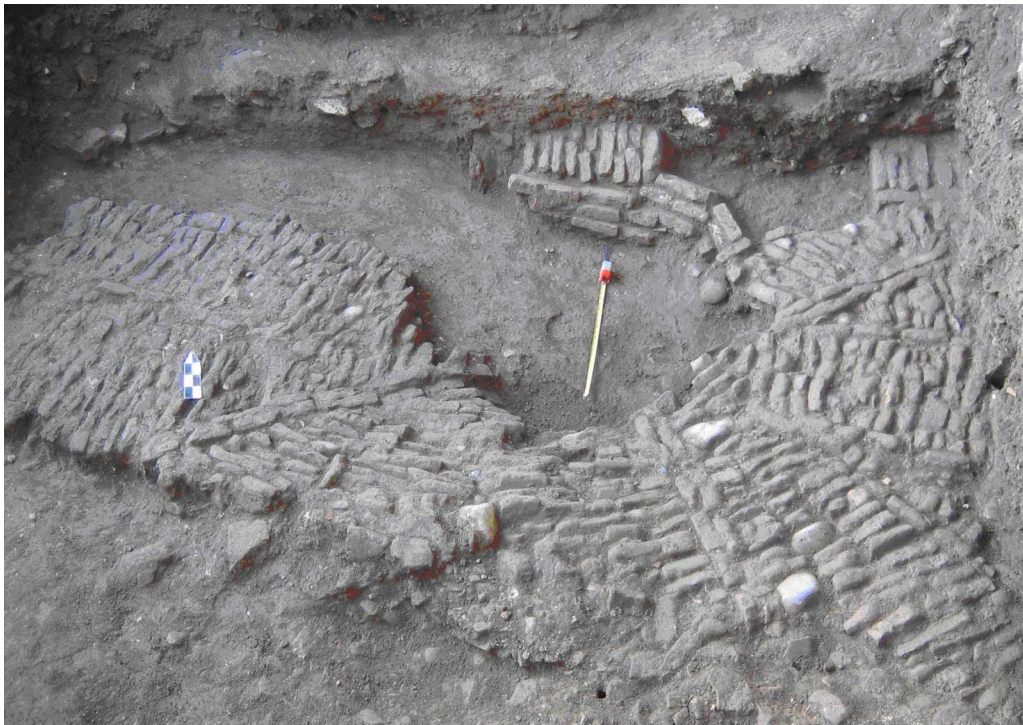
Lámina IV. Detalle de pavimento de ladrillos y piedra. Fase mudéjar.

Ya en el siglo XV, documentamos un gran proceso constructivo; mientras que en la CD: 2 se arrasa hasta niveles de cimentación del s. XIV para la realización de un consistente pavimento relacionado con la actividad agropecuaria, en la CD: 1, se hace un importante rebaje del terreno para la realización de una gran estancia cerrada y techada. De esta forma, documentamos en el sector centro y Este de la parcela un tosco pavimento realizado con fragmentos de ladrillos y cantos rodados, con evidente inclinación, que converge hacia un pozo de planta oval, de un diámetro máximo documentado de 96 cm, y que funcionaría como un gran espacio relacionado —dentro del contexto económico de la zona— con actividades agrícolas y/o ganaderas (Lám. IV). La tradición oral nos habla de silos de almacenamiento, pero las reducidas dimensiones del cuello del pozo y su factura —ladrillos trabados en seco—, nos lleva a inclinarnos por un gran espacio de almacenamiento y/o corral, con pozos de desagüe para su limpieza. El comportamiento del sector Oeste, documentado en la CD: 1, es diferente; en el perfil Sur documentamos un pavimento de mortero de cal sobre el que se dispone un muro de tapial enfoscado de evidente función doméstica. En un segundo impulso constructivo, pero todavía en el s. XV, se realiza, al Norte de la estancia anterior, un gran rebaje del terreno —que afecta y amortiza el muro anterior— para la disposición de otra estancia, delimitada al Sur por un muro de ladrillos reutilizados. Posteriormente, este habitáculo es ampliado y/o reformado, realizándose otro muro de cierre Sur que se adosaba al anterior. Este espacio acotado fue utilizado durante todo el s. XV —incluso durante principios del s. XVI—, documentándose dos pavimentos superpuestos de cal y mortero de cal, bastante deleznales.
