ANUARIO
ARQUEOLÓGICO DE
ANDALUCÍA

ANUARIO ARQUEOLÓGICO DE ANDALUCÍA 2006

INTERVENCIÓN ARQUEOLÓGICA EN EL Nº 21 DE LA CALLE ARCHERO DE SEVILLA
IMPLANTACIÓN DEL ÁREA

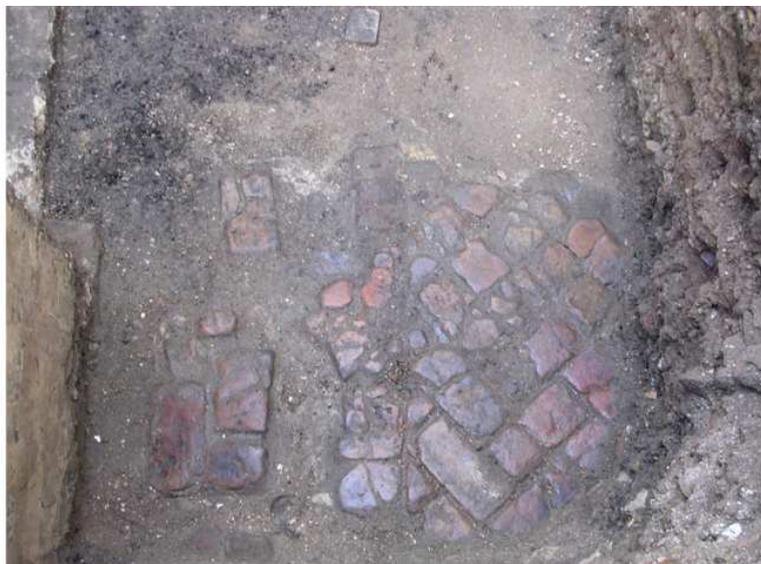
Figura 3 - Unidad 11, Pavimento de ladrillos reutilizados

La excavación arqueológica a la que este escrito hace referencia dio comienzo el día 2 de Mayo, martes, con la implantación del sondeo en la zona central de la finca. Posteriormente y después de alcanzar el objetivo integral para esta intervención, que consistía en el registro, análisis y valoración técnica e histórica de la secuencia estratigráfica existente, con una potencia de 1.80 m desde los pavimentos registrados, unidades 11 y 12, hasta el nivel suelo actual, la intervención se concluyó en 10 de Mayo, lunes.

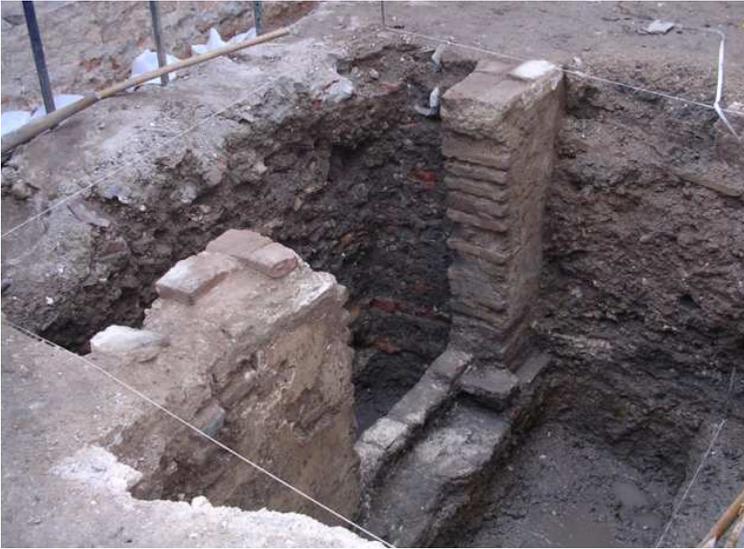
Figura 4 - Vista General de la Estructura 2

Esta trama urbana del siglos XVI y XVII, está aquí presente por una estructura tipo muro, [2], con orientación sureste-noroeste. Fue construido en ladrillo macizo y mortero de cal con sus dos caras enlucidas con el mismo tipo de mortero, [21], sobre la que se había practicado un vano, probablemente para una puerta. Asociados a esta estructura se identificaron los restos de dos pavimentos, con diferente tipología. Así al noreste de la estructura se registraron los restos de un pavimento en ladrillo macizo que presentaba una superficie de contacto con un buen acabado, [12]. Por otra parte, al sureste del muro se registraron los restos de un pavimento realizado también con ladrillos macizos pero, en general, con un acabado más grosero [11]. Esta importante diferencia entre los dos pavimentos, puede ser un indicativo de que el muro separaría dos espacios con distinta fun-

cionalidad, siendo que, si se tiene en cuenta el sistema constructivo del pavimento localizado al suroeste del muro, [12], esta área podría ser un espacio de calle. No obstante, las marcas para el encaje de una puerta, identificadas en la sojería de la entrada, parecen indicar que esta se abriría hacia el suroeste lo que puede invalidar esta teoría. Así mismo, una vez retirado el pavimento suroeste, [12], se registraron los restos de una canalización en cerámica, [15], con un diámetro de 10 cm, que surgía por el corte norte para salir por el corte este. Esta canalización, que parece que estaría relacionada con los primeros momentos de la edificación a la que perteneció el muro, unidad 2, parece ser un indicativo más, para afirmar que estos dos ambientes identificados corresponderían a dos espacios interiores de una casa, siendo que el localizado al suroeste podría ser un patio interior.

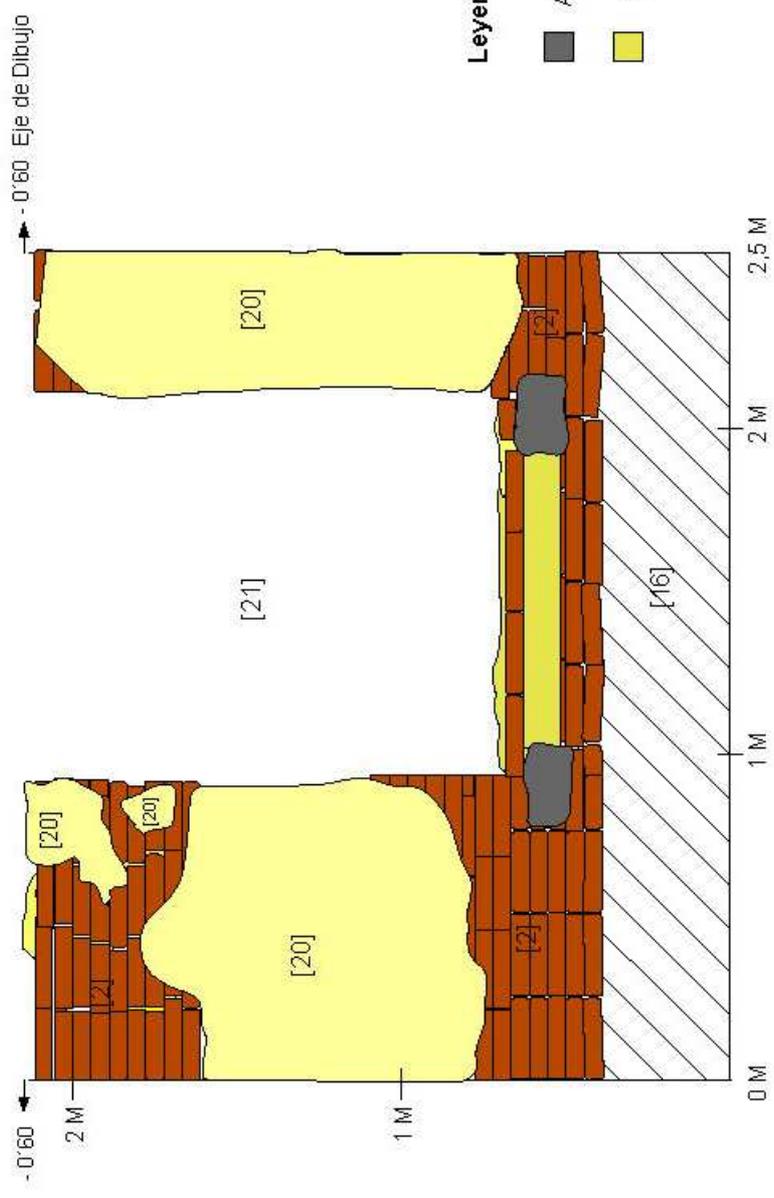
DIBUJO 2

INTERVENCIÓN ARQUEOLÓGICA EN Nº 21 DE LA CALLE ARCHERO DE SEVILLA
 MURO UNIDAD 2, ALZADO ESTE

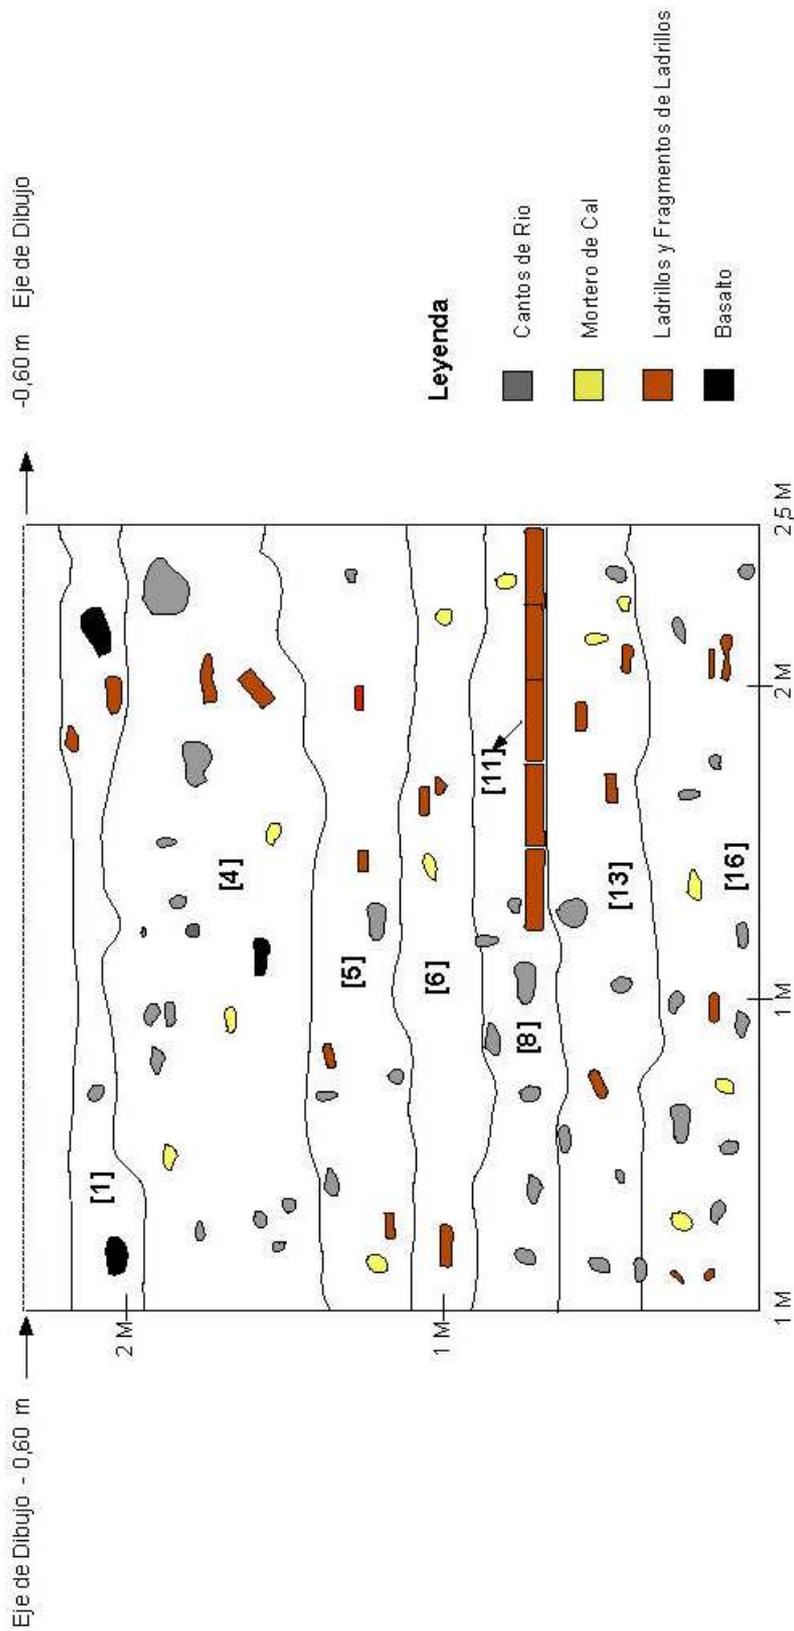
DIBUJO 3

INTERVENCIÓN ARQUEOLÓGICA EN EL Nº 21 DE LA CALLE ARCHERO DE SEVILLA

PERFIL OESTE

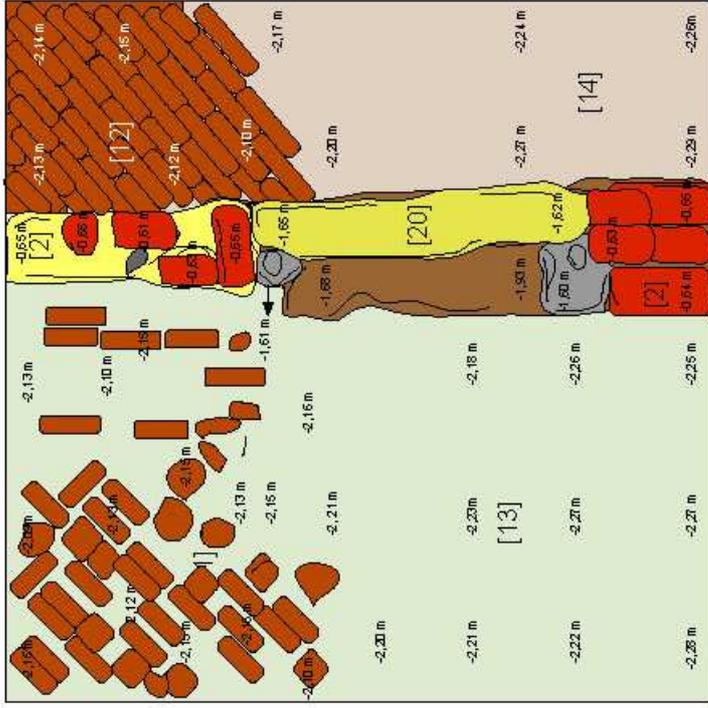
DIBUJO 4

INTERVENCIÓN ARQUEOLÓGICA EN EL N° 21 DE LA CALLE ARCHERO DE SEVILLA

PERFIL SUR

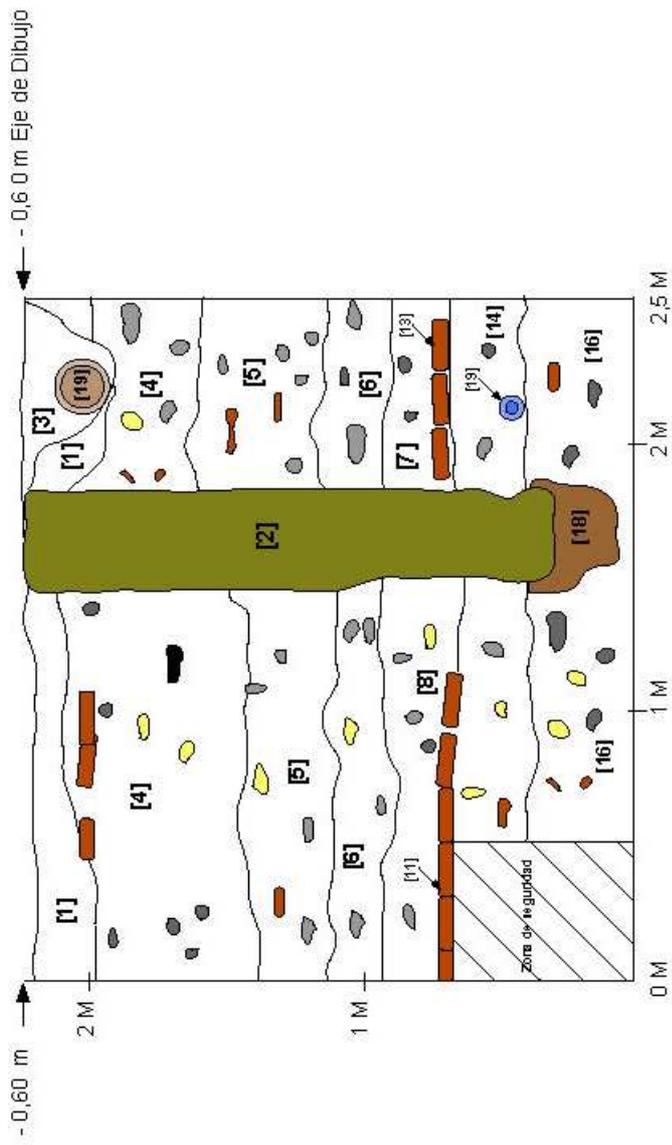
DIBUJO 5

INTERVENCIÓN ARQUEOLÓGICA EN EL Nº 21 DE LA CALLE ARCHERO DE SEVILLA

PERFIL norte
