ANUARIO ARQUEOLÓGICO DE ANDALUCÍA 2006

ACTIVIDAD ARQUEOLÓGICA PREVENTIVA EN C/ CESTERÍA 10. ÉCIJA (SEVILLA)

INMACULADA CARRASCO GÓMEZ, M^a CARMEN BARRAGÁN VALENCIA
Y MANUEL BUZÓN ALARCÓN

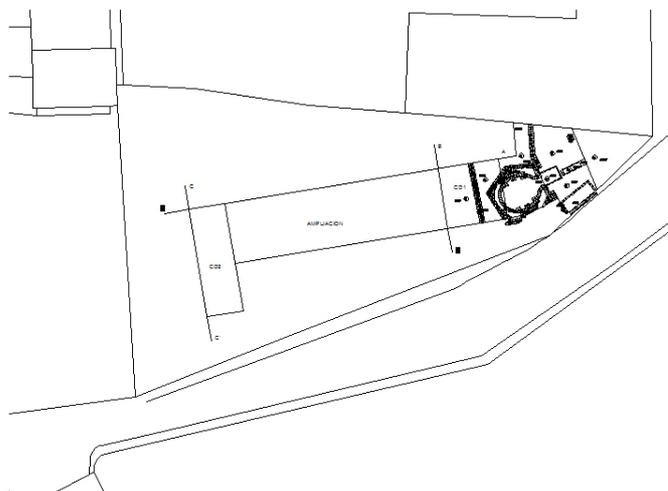
Figura 3. Planteamiento metodológico. Ubicación de cuadrículas y excavación en extensión

1. Inicialmente procedimos a la realización de dos cortes estratigráficos, situados en zonas equidistantes de la parcela, al objeto de conocer la estratigrafía del sector –enunciada en sus hitos fundamentales en el apartado correspondiente al Análisis Histórico—, así como recuperar todo tipo de datos posibles dentro del estudio estratigráfico. Para ello se planteó una Cuadrícula, llamada CORTE 1, en el sector Este de la parcela, con unas dimensiones de 5 x 5 m. y una segunda Cuadrícula, llamada CORTE 2 en el sector Oeste del solar, quedando con unas dimensiones de 9 x 3 m. El hallazgo, en la Cuadrícula 1 de un horno de fabricación de ladrillos –en uso hasta los años 70 de la pasada centuria—, nos llevó a la ampliación del corte al objeto de documentar esta fase de uso industrial de la parcela, quedando la Cuadrícula 1 con unas dimensiones de 10 x 8 m.

2. Una vez documentada la secuencia estratigráfica del solar, se procedió a la ampliación de las cuadrículas realizadas con la apertura de una excavación en extensión, hasta alcanzar una superficie aproximada de 180 m². Una vez excavados y valorados los expedientes industriales de la fase contemporánea documentados en la parcela, fueron desmontadas con pala retroexcavadora aquellas estructuras que dificultaban la progresión de la intervención –referidas básicamente a pavimentos—, hasta las cotas correspondientes a los estratos de tierra de labor, cuyo último nivel de uso correspondía al siglo XVIII. En aquellos sectores de la excavación que quedaron libre de estructuras, prosiguió la actividad hasta los niveles de base mudéjares.

3. Por último y adaptándonos a las obras de ejecución del sótano previsto en proyecto, el seguimiento arqueológico fue realizado al ritmo de aquellas, ejecutado por medio de bataches. Partiendo de los resultados obtenidos durante la I Fase de la Intervención, la Vigilancia arqueológica se centró en la documentación de la secuencia estratigráfica en la totalidad de la parcela: la fase de uso artesanal e industrial (fases constructivas fechadas a lo largo de la pasada centuria), ya fueron documentadas en su totalidad durante la 1ª fase de la Intervención, ya que las dos cuadrículas realizadas fueron ampliadas sucesivamente al objeto de identificar todas las estructuras pertenecientes a estas fases históricas. Por otro lado, de los suelos agrícolas identificados como huertas conventuales del cercano Convento de Mínimos de San Francisco de Paula (con una cronología que va desde la fundación del Convento en 1505 hasta la excomunión), ya fueron excavados manualmente tanto en las cuadrículas realizadas como en la posterior ampliación de la excavación, en una superficie aproximada de 180 m². Por ello, los trabajos arqueológicos realizados durante la Vigilancia Arqueológica se centraron en la confirmación de la secuencia estratigráfica puesta de manifiesto durante la 1ª Fase de la Intervención, haciendo tanto un reportaje fotográfico de los trabajos realizados como una ampliación de los perfiles estratigráficos resultantes, al objeto de dejar constancia de la ausencia de estratigrafía anterior a la ocupación mudéjar de la parcela. (Fig. 3).

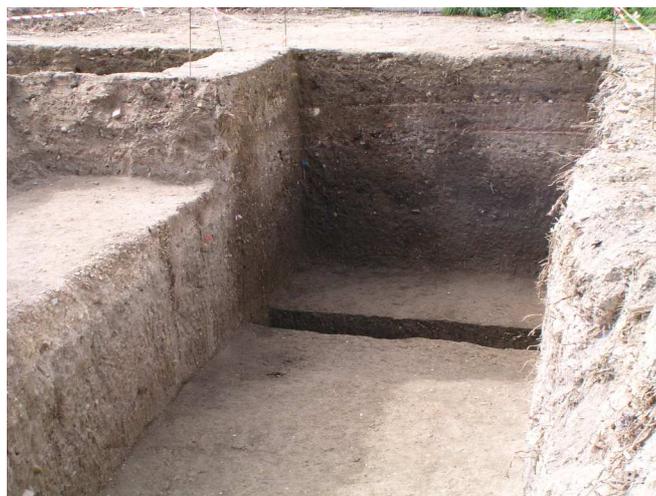
Lámina I. Vista general de la Cuadrícula 2.

Esta fase histórica viene avalada tanto documental como estratigráficamente, constatándose una serie de capas de tierra de labor, muy roturadas, con una potencia en algunos casos superior a 1,5 m., que formaron parte de la propiedad franciscana del Convento de la Victoria (Lám. I).

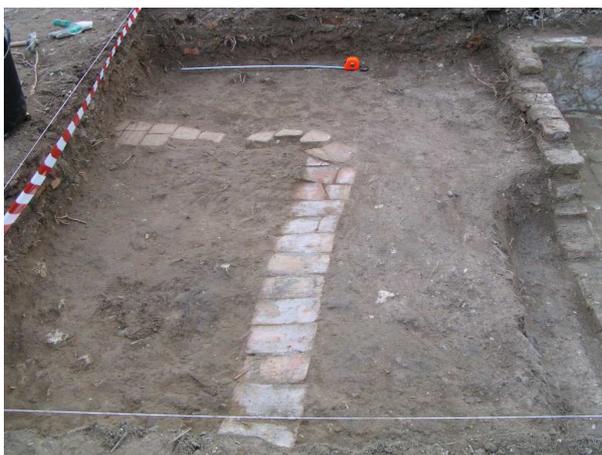
Lámina II. Cuadrícula 2. Depósito de la tenería.

Una vez en manos privadas las huertas vinculadas a la propiedad franciscana, el solar pasa a tener un uso industrial, estando a principios del siglo XX ocupado por una tenería. Será ya a partir de la segunda mitad de la centuria pasada cuando, sin cambiar de propiedad, se instale en la parcela un tejar para la fabricación de ladrillos (Lám. II y Lám. III).

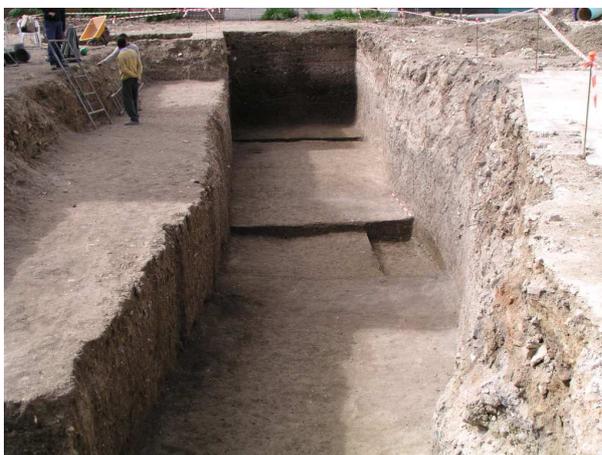
Lámina IV. Cuadrícula 2 y Ampliación. Vista general al finalizar la excavación.

Los niveles arqueológicos más antiguos documentados en el proceso de excavación nos sitúan a finales del siglo XV e inicios del XVI y se localizan estratigráficamente sobre el firme natural del terreno, conformado a base de gravas (U.E. 60) sobre la que se dispone una capa de alta compacidad, sin materiales y con abundantes carbonatos que evidencian un proceso de edafización leve (U.E. 61). (Lám. IV).

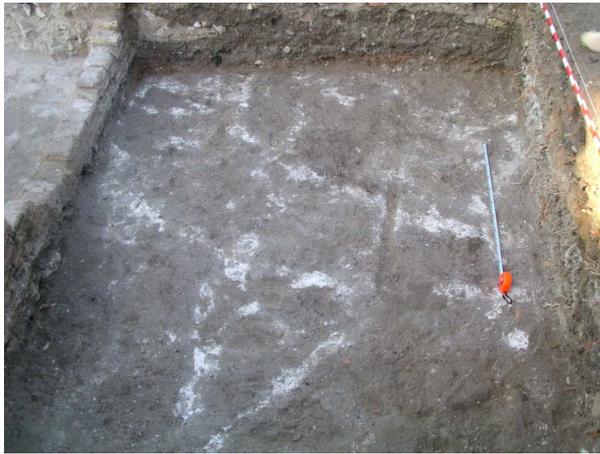
Lámina V. Cuadrícula 2. Pavimento de cal asociado a la tenería.

El primer expediente constructivo, localizado estratigráficamente sobre las capas de vertidos definidas anteriormente, se reduce a una infraestructura relacionada con la tenería que durante la primera mitad del siglo XX ocupaba tanto el solar objeto de esta memoria como la parcela contigua; se trata de un pequeño depósito de forma rectangular, realizado con ladrillos macizos dispuestos a tizón, con unas dimensiones de 3,5 m. de largo, 2 m. de ancho y una profundidad que apenas alcanza 0,5 m., depósito que probablemente fue utilizado para lavar las pieles que se trataban en la tenería, asociado a un pavimento de cal localizado en el sector Norte de la Cuadrícula 2. (Fig. 4 y Lám. V).

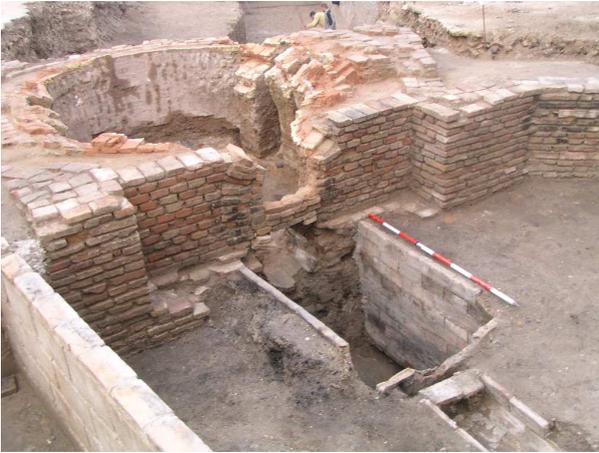
Lámina VI. Cuadrícula 1. Estructuras asociadas al horno de fabricación de ladrillos.

Será ya a mediados del siglo XX cuando se instale en la parcela una nueva actividad de tipo artesanal. Se trata de un horno para la fabricación de ladrillos así como de una serie de estructuras e infraestructuras relacionadas con este uso industrial, hallazgos que encontramos en buen estado aunque desmontados en gran parte y colmatados con escombros que elevaron la cota, una vez en desuso, casi 1,5 m. (Lám. VI).

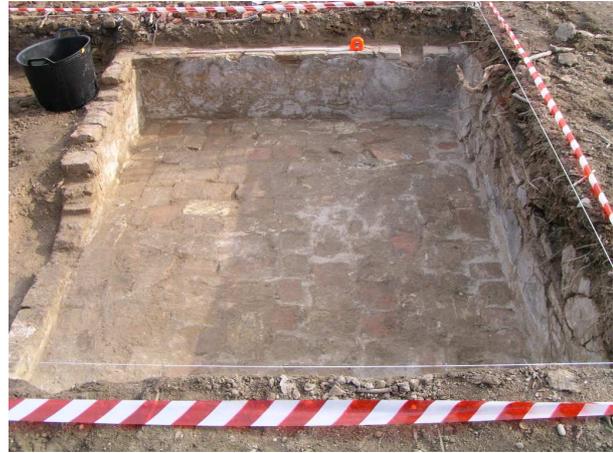
Lámina VII. Cuadrícula 2. Depósito para la decantación del barro.

Las estructuras relacionadas con este momento se identifican con una serie de muros que delimitan las diferentes estancias, localizándose al Este de la parcela (Cuadrícula 1) el propio horno, mientras que en el sector Oeste (Cuadrícula 2) hemos documentado un depósito para la decantación del barro, utilizándose la zona central del solar como secadero de ladrillos (Lám. VII).

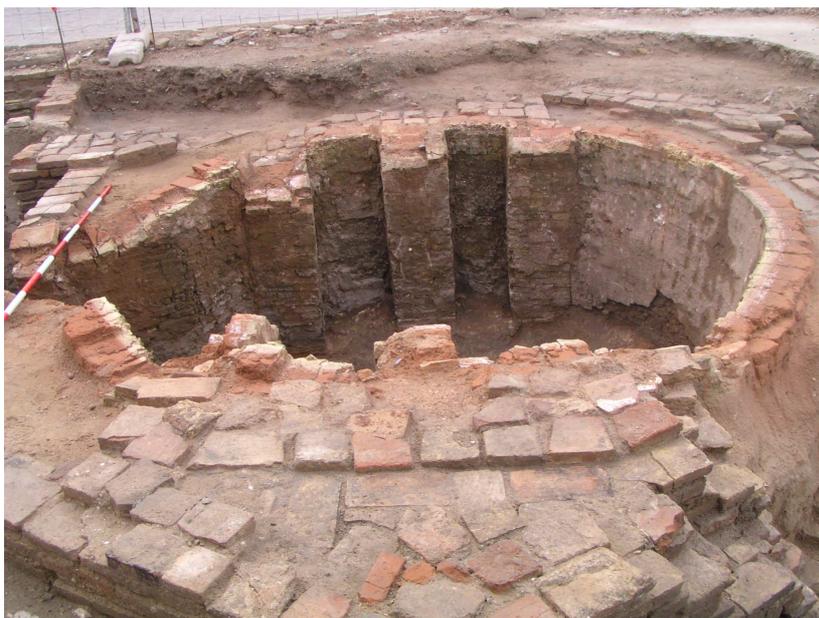
Lámina VIII. Cuadrícula 1. Estructura del horno de fabricación de ladrillos.

El horno responde al tipo "moruno", presentando la cámara de fuego o caldera una planta circular y cuya superficie ofrece un aspecto rojizo y poroso muy alterado por el fuego; se encuentra sobreexcavada en las capas de tierra de labor situadas estratigráficamente bajo ella; tiene un diámetro de 3 m., conservando aún el arranque de los tirantes que sostenían la cubierta, estando construido con ladrillo macizo dispuesto a tizón con unas dimensiones de 25x12x4 cm. El perímetro de la estructura es poligonal, presentando una planta tendente al hexágono, aunque el frente más cercano a la calle ha sido achafanado, quedando por tanto una planta de siete lados. Los intersticios entre la cámara circular y el perímetro poligonal han sido rellenados y colmatados con arena limpia. Tiene un eje con unas dimensiones de 5,70 m. y una altura máxima conservada de 1,33 m. (Lám. VIII).

Construido en su mayor parte con fragmentos de ladrillos, los ladrillos completos, con unas dimensiones de 24x13x4 cm. y 30x15x4 cm., se disponen preferentemente en las caras exteriores de la estructura. El acceso a la cámara se realiza por su lado Este se conforma como un pequeño vano con arco de medio punto, bajo el cual se sitúa la entrada a la parrilla o cámara de fuego, delimitado por ladrillos huecos. Las periódicas limpiezas a las que era sometida la parrilla del horno, se llevaban a cabo desde un depósito situado en esta misma entrada, evacuando parte de esos desechos a través de un desagüe documentando en la misma estancia. Como ya indicábamos más arriba, la tipología del horno responde a los modelos de tradición "moruna", documentados en la Península Ibérica desde el siglo XII aproximadamente (Fig. 5).
