ANUARIO ARQUEOLÓGICO DE ANDALUCÍA 2006

INTERVENCIÓN ARQUEOLÓGICA PREVENTIVA “PLAZA DEL PUMAREJO” SEVILLA

RAFAÉL GODOY GUTIERREZ, SEBASTIAN CORZO PEREZ, PEDRO J. MORENO DE SOTO, DANIEL LÓPEZ LOBATO Y MANUEL LUQUE PÉREZ

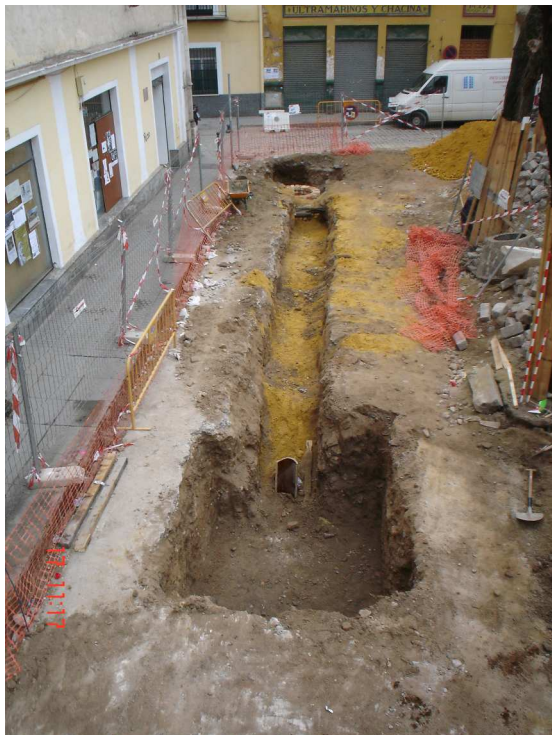
Lám. I. Sondeos A y B y Zanja 1

La fase que tratamos dio comienzo con la ejecución de los Sondeos A y B y la zanja (Z1) que los une, situados en la calzada que se encuentra frente a la fachada principal del Palacio del Pumarejo (Sectores 21 y 29). Los primeros niveles que documentamos vienen representados por la UE 1 (pavimento contemporáneo de la calzada del vial compuesto por adoquines isométricos de granito gris); la UE 2 (losa de hormigón de preparado para la UE 1); y la UE 3 (cama de nivelación de la superficie para el hormigón, compuesta por un depósito de arena marrón clara).

Bajo la UE 3 se documentó la UE 4, un nivel de relleno compuesto por tierra de tonalidad marrón oscura y fragmentos de ladrillos y piedras, que será una constante en la práctica totalidad de las zonas intervenidas, extendiéndose entre los Sondeos A y B, así como a lo largo de la zanja principal.

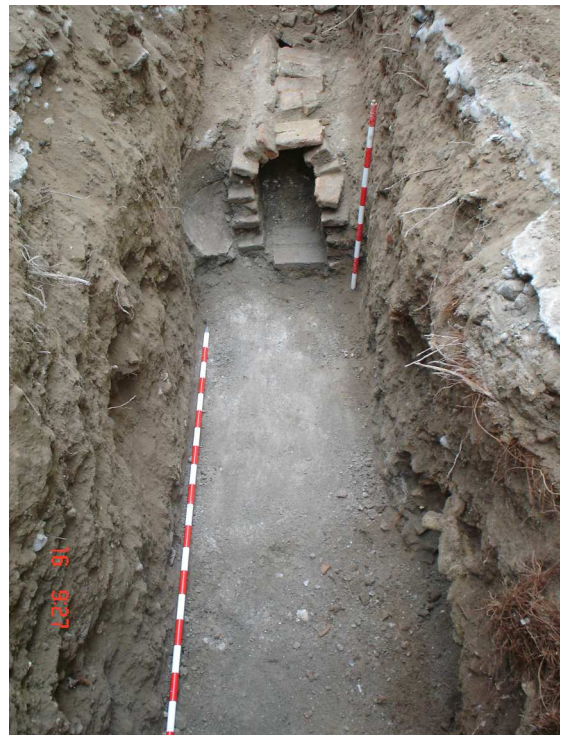
Lám. II. Atarjea (UE 8).

La primera estructura detectada es un largo tubo contemporáneo formado por segmentos de hierro colado destinado al abastecimiento de aguas potables (UE 8), que no figuraba en los planos de antiguas canalizaciones de EMASESA. La tubería, anulada, tiene una longitud de 18,50 m. y se extiende desde el ángulo noreste del Sondeo A, por toda la zanja, hasta desaparecer por el ángulo suroeste del Sondeo B. Su instalación, acaecida posiblemente en la primera mitad del siglo XX, marca una discontinuidad en los depósitos de nivelación de la plaza (UE 4 y UE 6), y en otros situados en una cota inferior como es el caso de la UE 5, resto de una solería de ladrillos macizos dispuestos a la palma que podemos ver en el perfil oriental del Sondeo A.

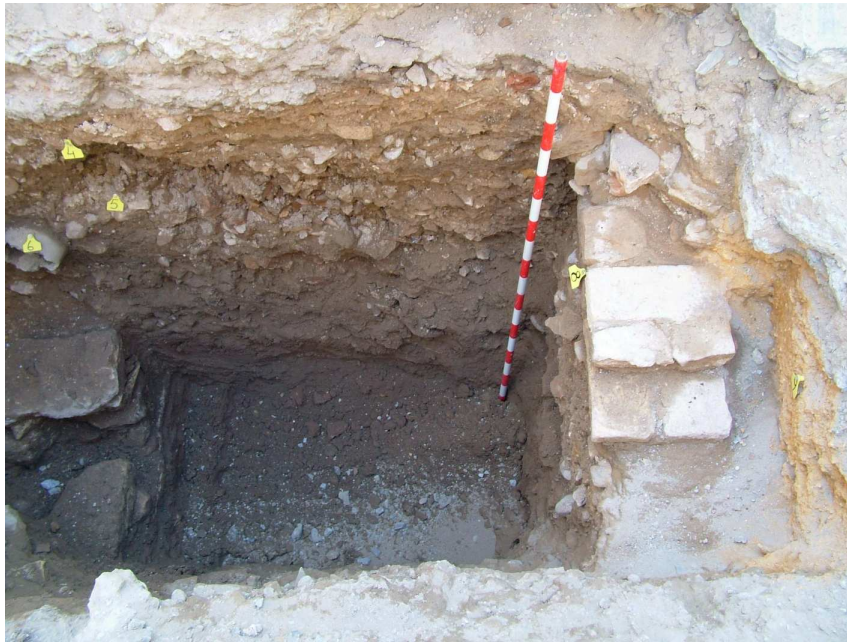
Lám. III. Cimentación musulmana.

A cota de -1,65 m. (7,86 m.s.n.m.) en el **Sector 12** encontramos una unidad constructiva (UE 39) constituida por piedras irregulares y cuadrangulares de medio y gran tamaño trabadas sin mortero, que parecen haber formado parte de la cimentación de un muro que discurría en sentido N-S. El estrato que se sitúa a igual cota difiere notablemente de los anteriores en coloración, textura y materiales, en donde comienza a aparecer solamente aquellos del periodo hispano-musulmán (UEs 29, 35, 36, 40, 41, 45, 46, 48 y 51) que se documentaron a lo largo de la **Z2**.

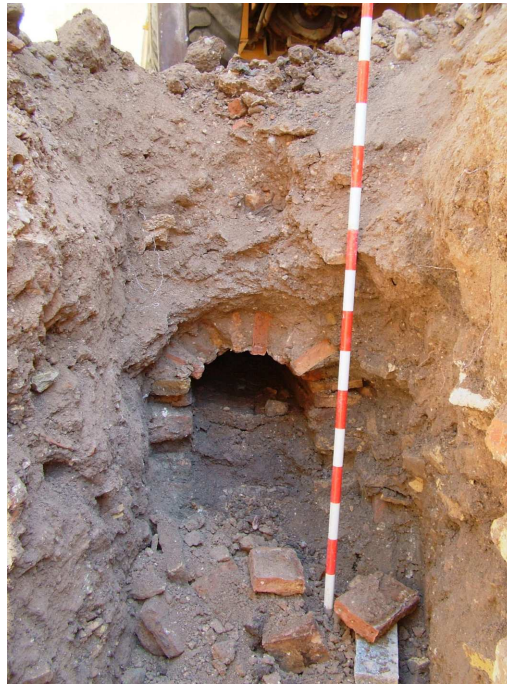
Lám. IV. Desagüe contemporáneo.

En este tramo del Sector 12 se descubre un desagüe abovedado (UE 37), realizado en ladrillo, que a juzgar por los restos hallados en su interior cabe suponer que estuvo en uso hasta los años 70. Debió de construirse en el siglo XIX. Este desagüe conectaría con uno de los pozos actuales que se encuentran en la esquina Relator/ S. Luís, y se dirigiría en dirección hacia la Casa-Palacio del Pumarejo, acabando hacia la mitad de la calle, en un pozo circular. El techo de la bóveda está a cota de -1 m. (8,51 m.s.n.m.), llegando su parte inferior a cota de -1,60 m. (7,91 m.s.n.m.). Por su confección se podría poner en relación con la canalización para aguas residuales documentada en los Sondeos A y B y en la Zanja 1 como las UEs 7 y 19.

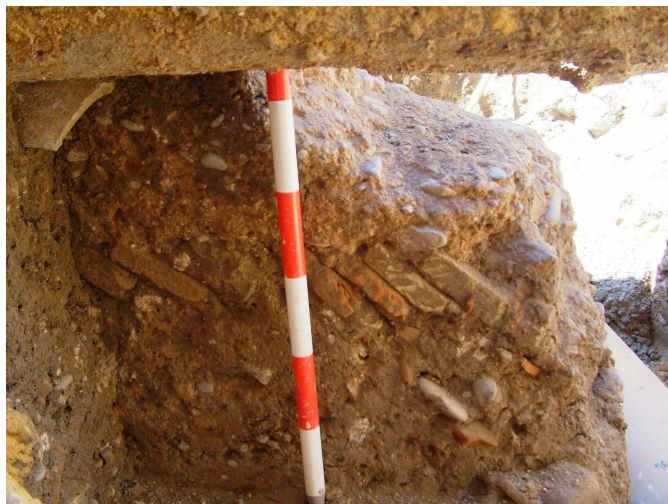
Lám. V. Tapial almohade.

Más hacia el Este, todavía en el **Sector 12**, encontramos la unidad constructiva (UE 44), murete de tapial del que se conserva un alzado de 0,33 m., con una anchura de 0,32 m. Esta cimentado sobre ladrillos oblicuos, y el nivel de arrase se encuentra a -0,96m. (8,55 m.s.n.m.).

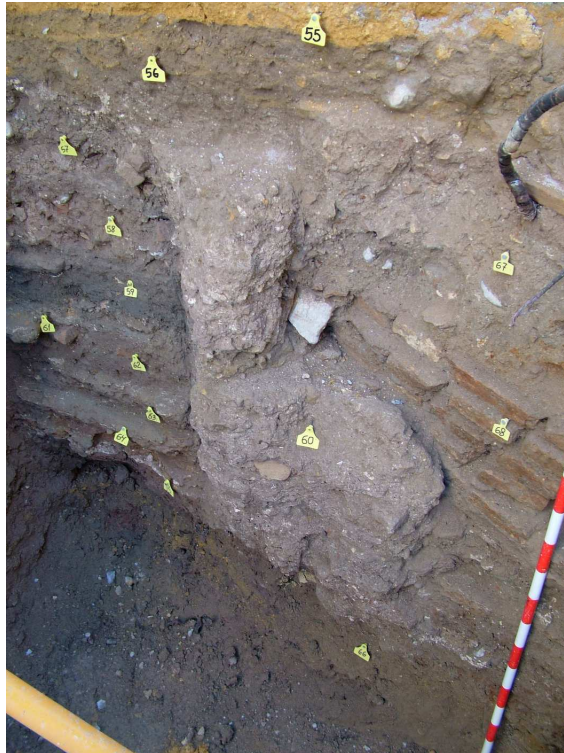
Lám. VI. Tapial almohade-Pozo contemporáneo.

La excavación en este sondeo presenta similares características de alteración de substrato arqueológico documentadas en los sectores donde se instaló la Z2. Se documentó en el perfil Este un resto de tapial (UE 60) de época musulmana que presenta en una de sus caras un nivel de compactación por medio de tongadas realizadas en tierra compactada y cal (UEs 63, 64 y 65). La otra cara del muro presenta el encastramiento de un pozo de época contemporánea realizado en ladrillos (UE 67). A pesar de descender hasta cota de -2,80 m. (6,71 m.s.n.m.), no se ha localizado resto romano alguno.

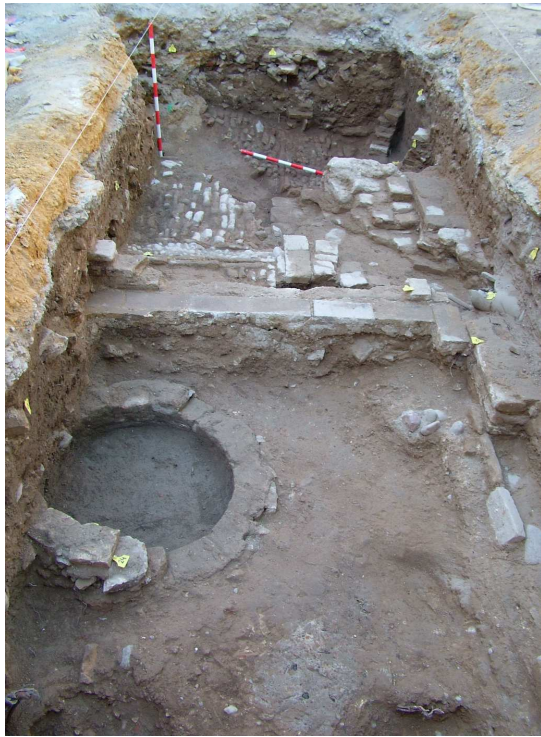
Lám.VII. Pozo contemporáneo (zona sur).

Al hiato ocupacional contemporáneo (siglos XIX-XX) corresponden dos pozos de poco menos de un metro de diámetro, que se ubican, uno (UE 90) en su mitad S-O y otro (UE 82) en la parte N-E del sondeo. Su inserción produce en ambos casos la destrucción de los pavimentos de la casa del siglo XVIII documentada, que corresponden respectivamente con la UE 77, empedrado a *sardinel*, y la UE 74, enlosado de ladrillos situados a la palma. La UE 82 rompe, además del suelo a *sardinel*, el muro de ladrillos de carga de la casa (UE 75). La colmatación de ambos pozos es muy homogénea, tanto en la matriz, constituida por tierra arcillosa depurada, como por la casi total ausencia de cerámica, con escasos fragmentos del s. XIX en el pozo más meridional y un solo fragmento para el septentrional.

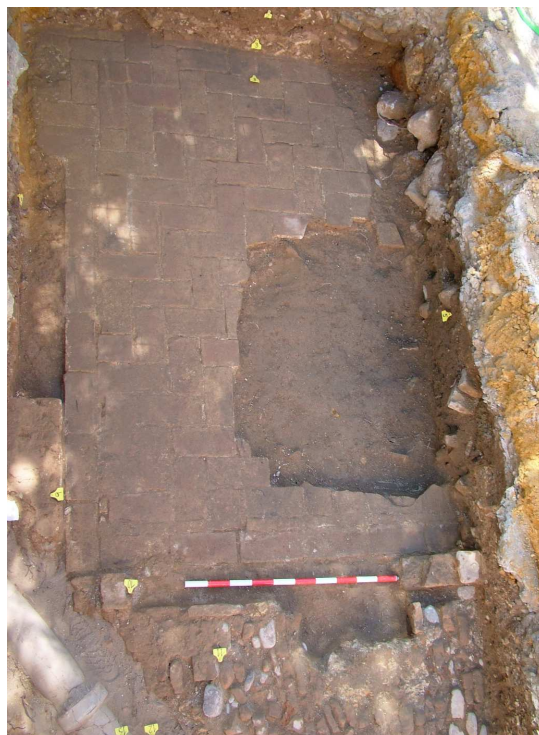
Lám. IX. Suelo a la palma

Una vez rebajados los depósitos decimonónicos (UEs 69 y 70) aparece un suelo que se conserva en buen estado compuesto de ladrillo a la palma (UE 74), que se extiende por la mitad Sur del corte. Está delimitado en el Este por un muro (UE 75) posiblemente perimetral, compuesto de hiladas de ladrillos dispuestos a soga y una zapata, de tres hiladas de ladrillo que alternan hiladas a tizón con otra a soga, que se asienta sobre una depósito de mejora del terreno (UE 97) para cimentar su asiento, compuesto por una tierra marrón clara con inclusiones de cal. En la parte superior del muro se pudo documentar un vano que con toda seguridad era originario de la casa primitiva del siglo XVIII. Esta unidad, con una potencia que alcanza la cota de $-2,40$ m. (7,11 m.s.n.m.) corta los niveles de época musulmana hasta alcanzar, en algunas zonas, el hiato ocupacional romano.

Por el Norte la solería queda delimitada por un tabique (UE 76) cuya anchura es la de un ladrillo, unos 15 cms. Ambos muros delimitan la estancia en su ángulo nororiental, aunque no se pudo constatar la superficie total de la misma por ser de mayores dimensiones que el corte.

En la **C2** de nuestra intervención quedaron patentes varias fases de ocupación de la casa documentada del siglo XVIII. Se identificó un solado de ladrillos a la palma (UE 74) delimitado por un muro (UE 75), posiblemente perimetral, y un tabique (UE 76), que conformarían una de las estancias de la casa dieciochesca. En la parte superior del muro se ha podido detectar el vano con una de las jambas, enlucida y encalada, que podría ser la puerta de acceso frente al Palacio de Pumarejo.

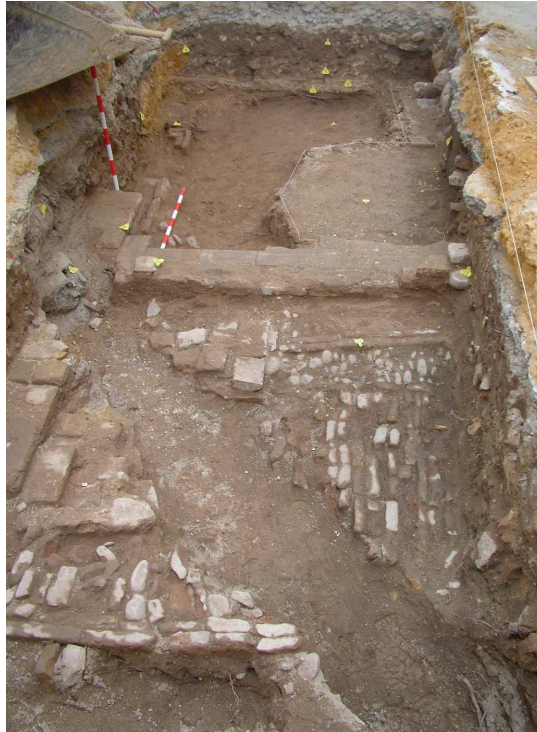
Lám. X. Suelo a *sardinel*.

Una vez desmontados los suelos encontramos en la mitad Sur de la Cata, encontramos restos muy degradados del pavimento primigenio de la casa (UE 88), constituido por ladrillos a *sardinel*. En la estancia Norte, a igual cota que la anterior, bajo pavimento de ripios y ladrillos a *sardinel*, se descubre otro nivel de pavimento, coetáneo a la construcción de la casa, consistente en otro solado de ladrillos a *sardinel* (UE 86), entre los que aparecieron materiales reutilizados como son fragmentos de azulejos de arista del siglo XVI. Al suelo se adosa una estructura rectangular compuesta por ladrillos y sillarejo con zapada de dos hiladas de ladrillos, que podría identificarse con algún tipo de elemento estructural del apoyo (UE 108).

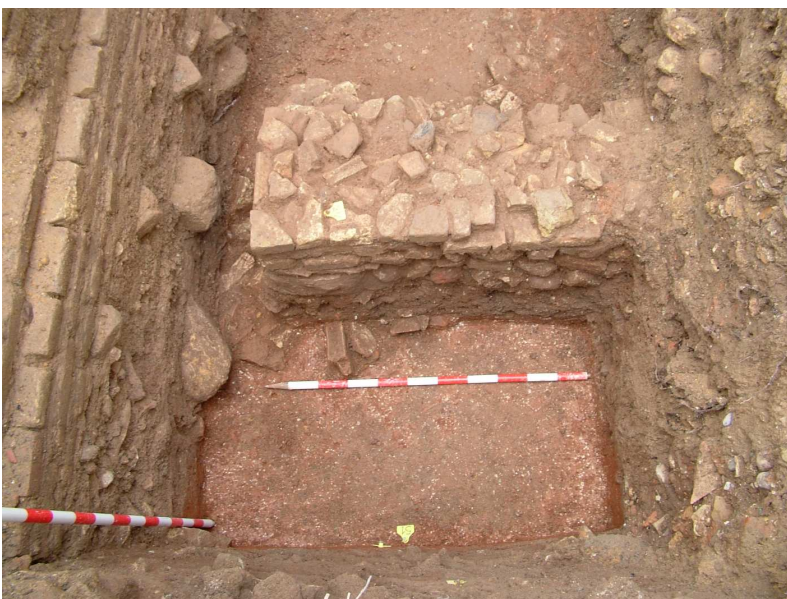
Lám. XI. Cimentación almohade.

La cimentación de un muro (UE 109), compuesto por dos hiladas construidas con sillarejo y ladrillos sin argamasa, la encontramos en la mitad norte de la Cata, con una orientación E-O. La longitud conservada es de 1,10 m., 0,70 m. de anchura, y 0,42 m. de potencia. Se encuentra asentado sobre un estrato de escasa potencia, que apoya sobre niveles romanos. Su fábrica se compone principalmente de restos constructivos de época romana (ripios, fragmentos de ladrillos y *tegulae*).

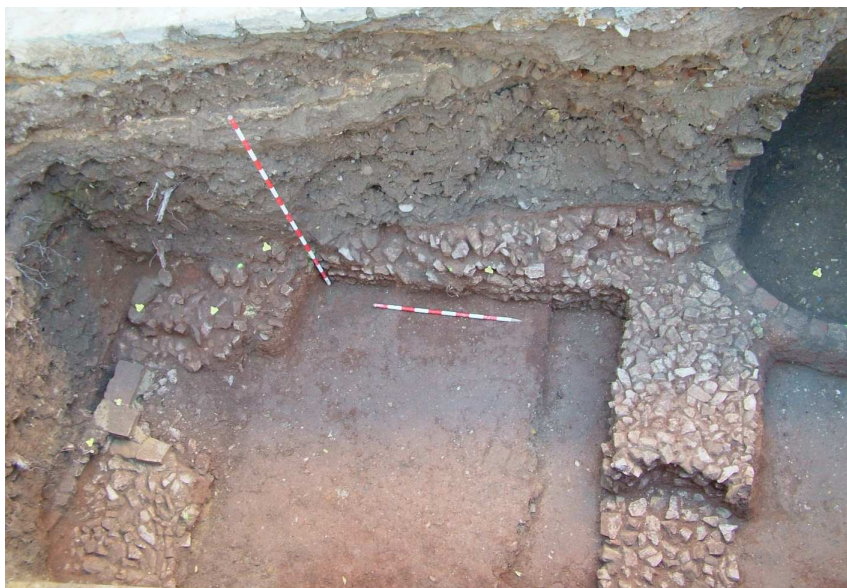
Lám. XII. Cella

La dimensiones del recinto (UEs 103, 115, 118, 124 y 127) son de 2,42 x 2,34 x 2,70 x 2,70 m. en su perímetro interior. Presenta una forma cuadrangular con orientación N-S. Está realizada en hiladas de mampostería trabadas con tierra. Se descubre la anchura total del mismo sólo en su lado Norte (0,85 m.). La construcción se inserta en un geológico arcilloso de color rojizo-anaranjado con núcleos calizos de pequeño tamaño. Los cuatro lados conservan, en mayor o menor grado, 5 y hasta 6 hiladas de mampuestos, como es el caso de su lado Oeste, que presenta una cota más elevada.

El uso primero del espacio documentado en la **C2** viene marcado por las UEs 103, 115, 117, 124, 117, que conforman un ámbito cuadrangular con orientación N-S. El hallazgo in situ de la referida urna cineraria en el interior de la estancia, confiere al referido ámbito el carácter de *cella funeraria*, lo que la contextúa dentro del carácter funerario que, a tenor de los testimonios arqueológicos y documentales existentes, tuvo la zona. En efecto, la aparición de prácticas funerarias a lo largo de toda la vía ha llevado a diversos autores a sugerir la posible existencia de una posible necrópolis en sus cercanías.

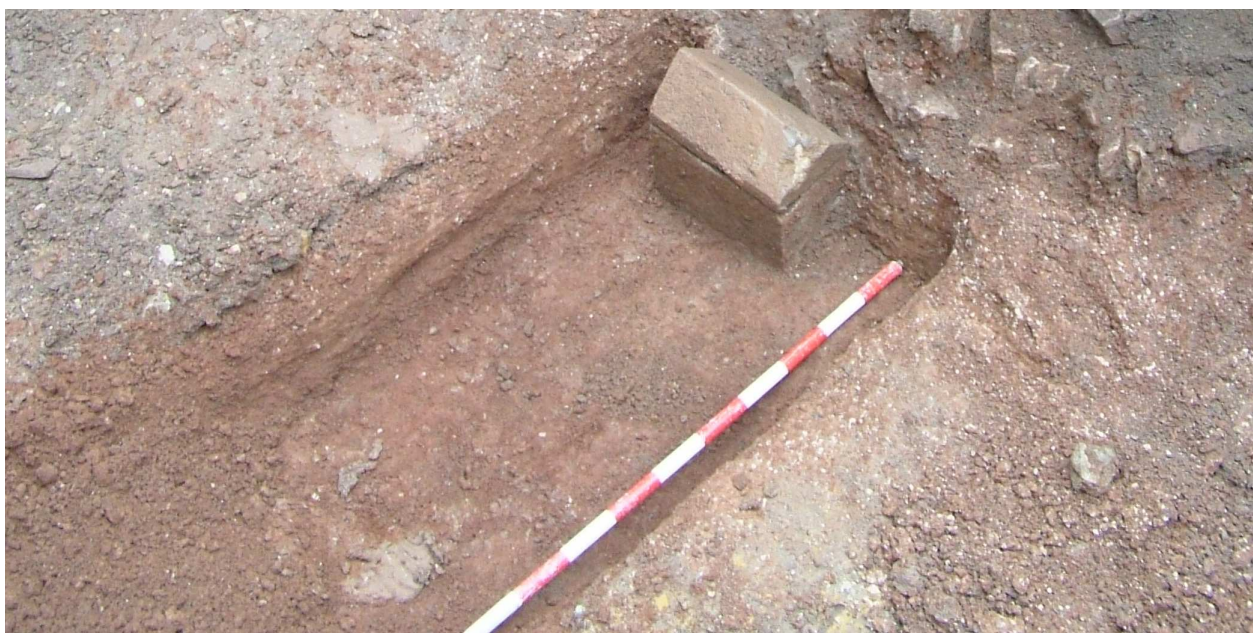
Lám. XIII. Urna cineraria in situ.

En el mismo lado, a intramuros de la estructura, encontramos, excavado en el geológico, una urna cineraria realizada en caliza conchífera, de forma rectangular y con cubierta a dos aguas, que se puede adscribir a los siglos I-II d.C. En el interior de la misma se hallan restos óseos y lascas del mismo tipo de piedra utilizada en la construcción del referido ámbito.
