ANUARIO ARQUEOLÓGICO DE ANDALUCÍA

“RESULTADOS DE LA ACTIVIDAD ARQUEOLÓGICA PREVENTIVA DESARROLLADA EN LA C/ VIRGEN DE LOS MILAGROS Nº 75. PLAZA DE ISAAC PERAL, EL PUERTO DE SANTA MARÍA (CÁDIZ)”

ESTER LÓPEZ ROSENDO
MARIANO TORRES ORTIZ

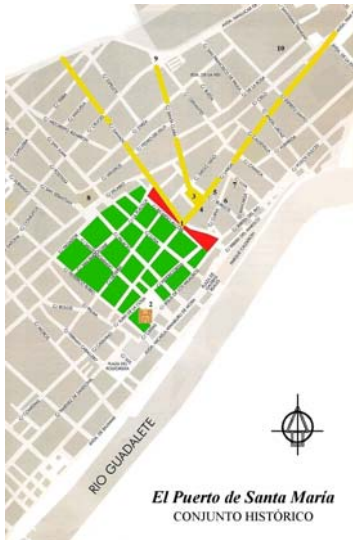
- **Figura 1.** Plano de la ciudad de El Puerto de Santa María. Hipótesis del recinto medieval diseñado por Alfonso X (en verde). Localización de la posible puerta de la ciudad (en rojo), donde convergen las principales vías de salida (1). Intervenciones arqueológicas practicadas a extramuros: Plaza de Isaac Peral (3), c/ Larga-75 (4), c/ Larga-61 (5), alfar de Javier de Burgos (6) y c/Luja intersección con c/ Curva (7). Plaza del Castillo (2), Iglesia Mayor Prioral (8), Ermita de Santa Clara (9) y Jardín de Cano (10).
- **Figura 2.** Plano de localización del solar c/ Larga-75
- **Figura 3.** Planta general del resultado de la intervención arqueológica.
- **Figura 4.** Estratigrafías.

La c/ Virgen de Los Milagros se inserta dentro del entramado histórico de la ciudad de El Puerto de Santa María (Fig. 1), en una zona que podemos considerar de “alta densidad arqueológica”. Aunque a extramuros de la cerca medieval de la ciudad, es conocida popularmente como “calle Larga” ya que antiguamente supuso la vía directa de acceso desde Jerez hacia la entrada de la muralla medieval, localizada en torno a la c/ Ricardo Alcón (Fig. 1). Posiblemente muy cerca de esta zona se encontrase una de las principales puertas de acceso a la ciudadela. No tenemos noticias documentales del origen de la conformación de esta calle en el tejido urbano de la ciudad pero los restos arqueológicos, documentados en las intervenciones de la zona,

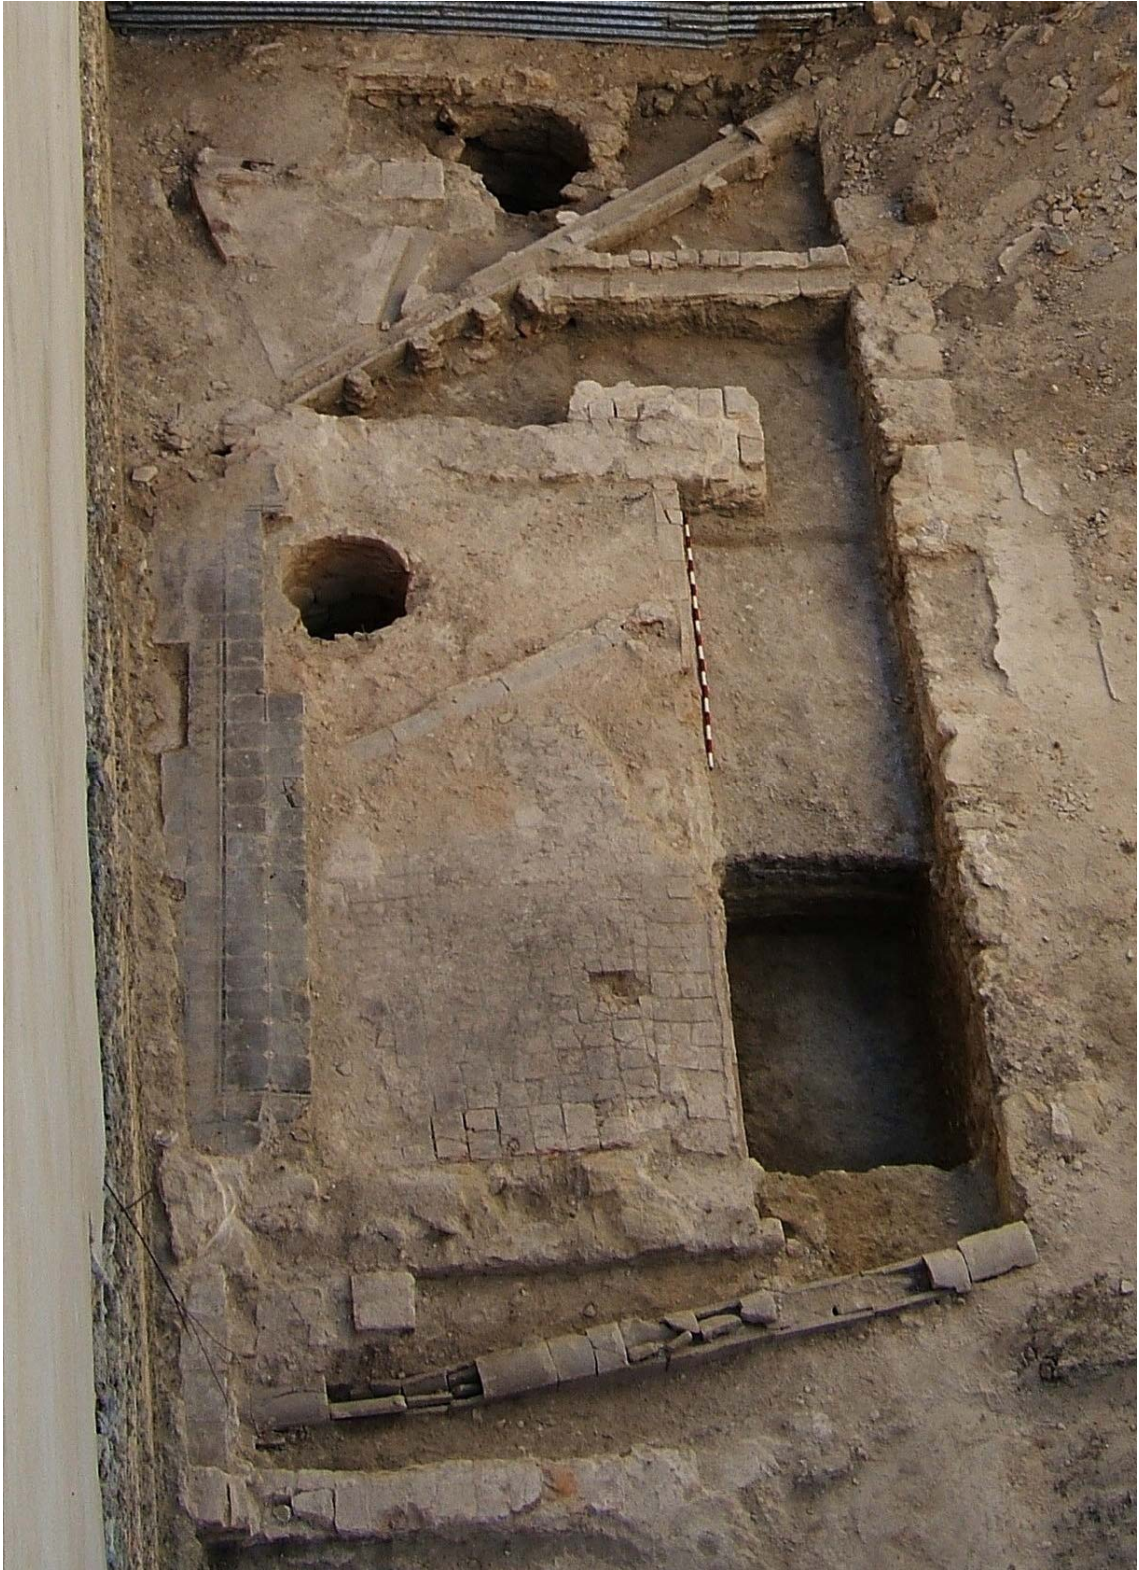
- **Lámina 1.** Ánforas tardopúnicas *Mañá C2b* (1-5); romanas *Dressel 1c* (6) y *Haltern-70* (7).
- **Lámina 2.** Cerámicas para el servicio de mesa de mediados del siglo XVI y fragmento de atifle con restos de vedrío plomo (3).
- **Lámina 3.** Loza blanca sevillana (1-7, 13 y 14) y meladas de cocina (8-11) de los siglos XVI y XVII.
- **Lámina 4.** Cerámicas populares del primer cuarto del siglo XVIII.
- **Lámina 5.** Vidrios domésticos de principios del siglo XVIII.
- **Lámina 6.** Lozas estampilladas (1-2), porcelanas europeas (3-5) y vidrios domésticos (6-9) de mediados del siglo XIX.
- **Lámina 7.** Fotografía de uno de los planos de la excavación (C-III).
