ANUARIO ARQUEOLÓGICO DE ANDALUCÍA 2007

**INTERVENCIÓN ARQUEOLÓGICA PREVENTIVA CONTROL DE
MOVIMIENTOS DE TIERRA PARQUE EÓLICO “CORTIJO DE GUERRA I”
(T.M. PUERTO REAL, CÁDIZ).**

Julia Suárez Borreguero

Francisco J. Mingo Bayón

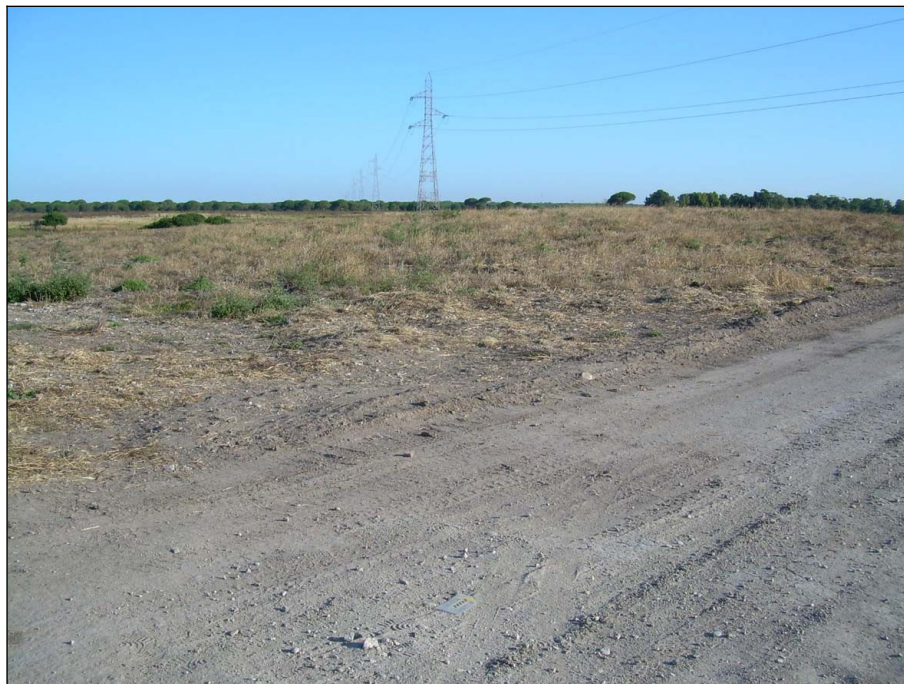
Lámina I. UI. 12. Vista del yacimiento arqueológico “Malas Noches I”, desde el sureste (469).

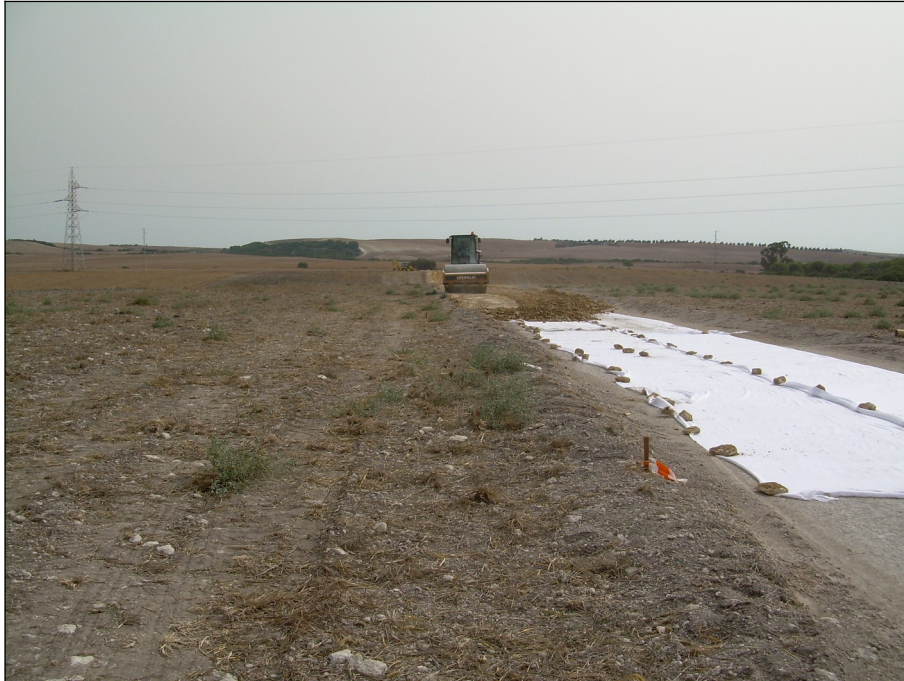
Lámina II. UI. 12. Yacimiento arqueológico “Malas Noches I”. Proceso de elevación artificial del vial mediante aporte de tierra, para evitar afección al yacimiento (526).

Elevación y nivelación del camino mediante aportes de tierras sobre el nivel de tierra natural. La elevación ha tenido una altura suficiente (0,80 m.) para la instalación de las canalizaciones de cableado eléctrico en dichos niveles artificiales, sin realizarse rebaje del estrato natural en ningún caso. Mediante los aportes de tierra se realiza una nivelación de la topografía que ha facilitado el tránsito de los vehículos sin afección al área del yacimiento. Dichas medidas han estado bajo la supervisión del Equipo Técnico arqueológico, registrándose fotográficamente.

Previamente, el equipo arqueológico colocó estacas de señalización en los dos extremos del vial estableciendo claramente los límites del yacimiento arqueológico, con una distancia de seguridad de entre 5 y 10 m. Dentro del segmento situado entre las estacas debía realizarse el aporte artificial de tierra para la elevación del vial. Para ello, la empresa encargada de la obra, recubrió el vial con geotextil y procedió al aporte de zahorra, extendida y apisonada en capas sucesivas de 0,30 m. de potencia. En la vaguada colocaron una tubería de hormigón de gran diámetro para facilitar el desagüe natural desde el este. Una vez, alcanzada la potencia requerida en las cotas más elevadas, de 0,80 m., y corregido el desnivel en la vaguada, se procedió al relleno de los márgenes con tierra vegetal procedente de otras excavaciones realizadas en la obra, resultando terraplenes en talud a ambos lados.

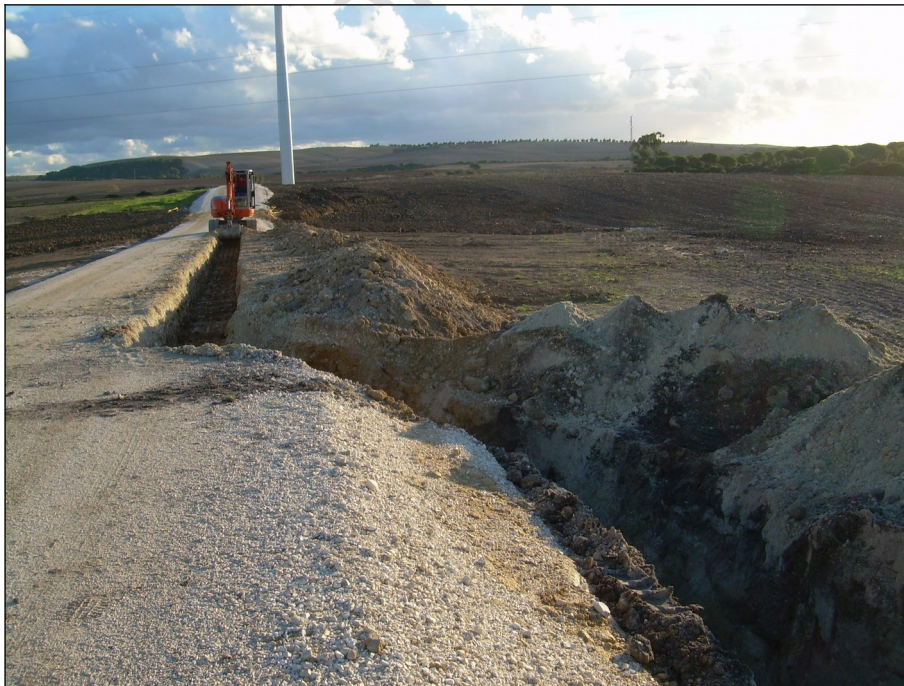
Lámina III. UUII. 12 Y 42. Yacimiento arqueológico “Malas Noches I”. Excavación de la zanja de cableado sobre el vial elevado artificialmente (1488).

Para las conexiones eléctricas se abrieron zanjas, en las cuales se han instalado las líneas de media tensión, baja tensión, comunicaciones y red de tierras. Estas zanjas discurren paralelas a los caminos de servicio, por un lateral y con el eje a una distancia mínima de 1,2 m. como mínimo del pie del talud. La profundidad de excavación es de entre 1,20 m y 1,40 m. y su anchura de 0,60 o 0,80 m. dependiendo del número de ternas. Las zanjas de cableado se realizaron según proyecto, excepto en el caso de la zanja de conexión eléctrica entre los molinos 8 y 9 debido a la existencia del yacimiento denominado “Malas Noches I”. Para asegurar su conservación se abrió la zanja de cableado en los aportes de tierra efectuados para la elevación del camino con objeto de facilitar el tránsito de los vehículos de transporte y montaje, con una potencia de 0,80 m. (Ver Figura 2 y Lámina III).

La realización de la zanja de cableado se llevó a cabo partiendo de la plataforma del molino 8. Se inició la excavación a una profundidad de -1,20 m. en el margen oeste del vial. Al aproximarse a las estacas de señalización del yacimiento establecidas en el camino, la profundidad se fue reduciendo hasta alcanzar los -0,80 m. al mismo tiempo que la máquina excavadora se introducía en el vial. Con lo cual, la excavación dentro de los límites del yacimiento, se realizó en el mismo camino y sobre la zahorra compactada, controlándose en todo momento que la máquina no llegara al geotextil de base.

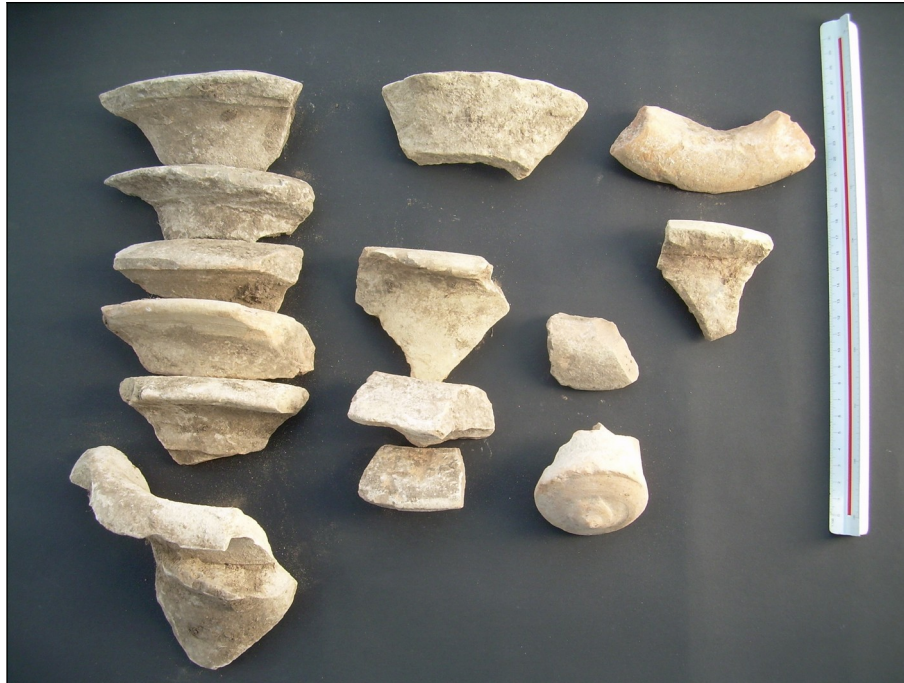
Lámina IV. UI. 12. Yacimiento arqueológico “Malas Noches I”. Fragmentos anfóricos: bordes y pivote (1563).

El material cerámico más abundante corresponde al resto anfórico, sobre todo, asas, bocas, bocas con arranque (Bel. IIA y Bel. IIB), galbos y algún pivote (Dres. 2). Las pastas son predominantemente de color anaranjado y los engobes blanquecinos. No aparecen marcas de alfar. Son abundantes las bocas de ánforas de cuellos abocinado y borde con labio exvasado de sección triangular, más o menos inclinados, propias de la Beltrán IIB. En general la factura es de escasa calidad, siendo numerosas las piezas deformes, con la superficie vitrificada, con irregularidades y burbujas, las pastas de estas piezas fallidas suelen ser gris en el exterior y amarilla verdosa en el interior.
