ANUARIO ARQUEOLÓGICO DE ANDALUCÍA

INTERVENCIÓN ARQUEOLÓGICA PREVENTIVA EN LA CALLE DEL POZO N° 7, 9 Y 11 DE JAÉN.

BEATRIZ SÁNCHEZ JUSTICIA

VANESA PORTERO FERNÁNDEZ

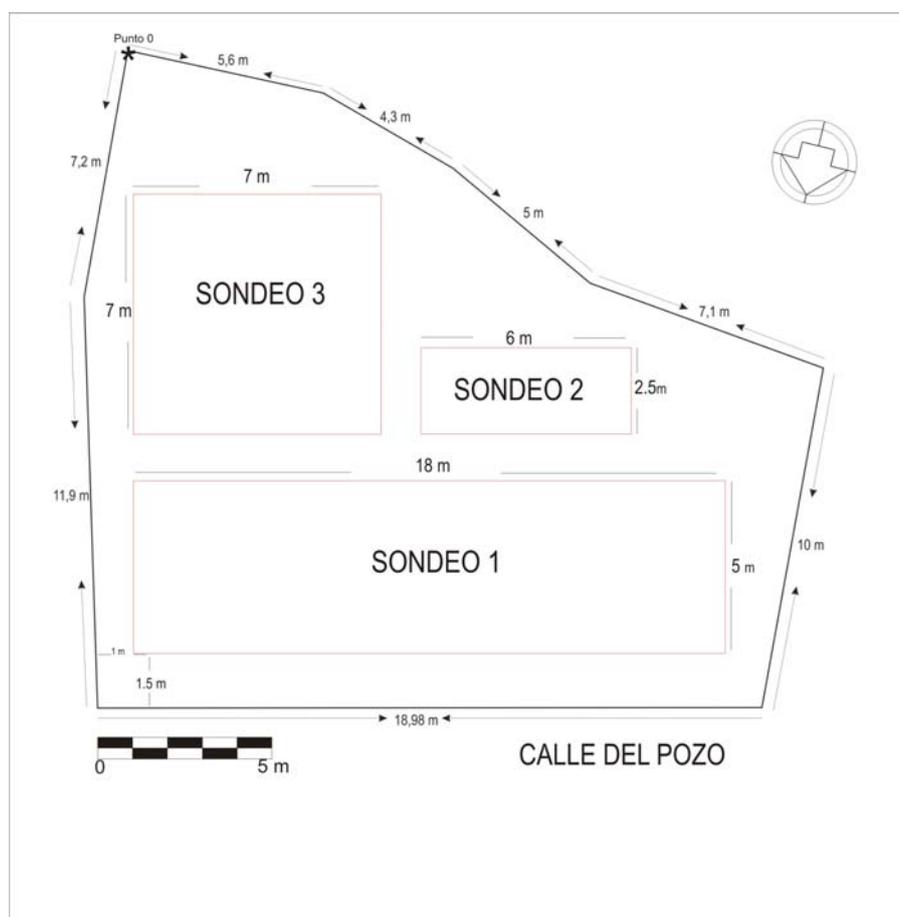
fig. 2 Planteamiento de la Intervención.

Se plantearon tres sondeos estratigráficos, dispuestos en ejes paralelos tomando como punto de referencia el eje marcado por la Calle Pozo. Los sondeos se disponían en dos hileras.

El sondeo n° 1 fue situado paralelamente a la línea de la Calle Pozo, concretamente a 1,5 metros de distancia de la misma con unas dimensiones de 18 x 5 metros. El sondeo queda dividido en dos espacios E y F por el muro denominado Estructura 9.

En una segunda hilera, situada al sureste de la anterior, y separada del sondeo anterior 1 metro, se plantearon los sondeos 2 y 3. El sondeo n° 2 se localiza en el extremo más occidental, con unas dimensiones de 7 x 7 metros Este sondeo se ha dividido en dos espacios A y B, por el muro denominado Estructura 2. En la esquina SE se realizó una cata de 3 metros de anchura para determinar la cota de la base geológica. Finalmente

tras bajar casi 4, 5 metros respecto al punto 0 no se ha alcanzado la base geológica, ni material arqueológico relevante. El sondeo n° 3 separado del anterior 1 metro tenía unas dimensiones de 2, 5 x 6 metros.

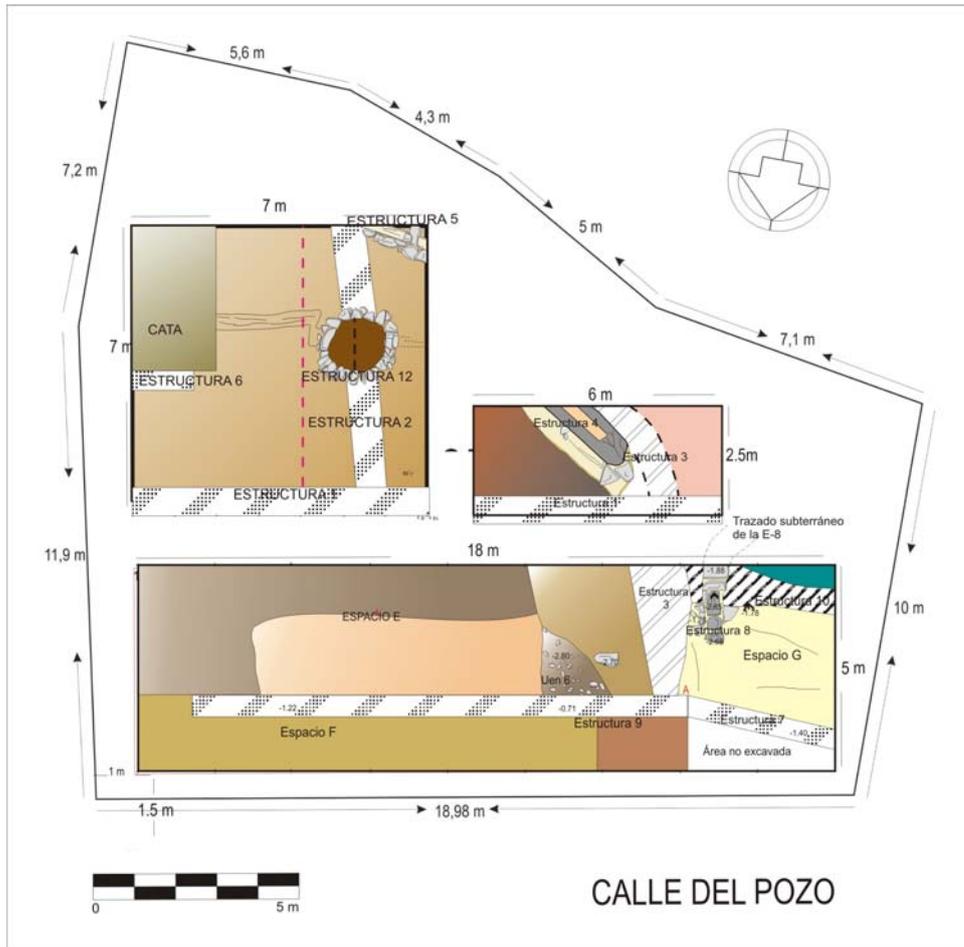
fig. 3. Planta final de la Intervención

Durante los trabajos se ha detectado la presencia de 12 Estructuras, todas ellas adscritas a época contemporánea, pertenecientes a las tres viviendas que ocupaban con anterioridad el solar.

- FASE I b.- Corresponde a los muros y estructuras pertenecientes a las tres viviendas existentes antes del inicio de la excavación. Se corresponde con las Estructuras 1, 2, 3, 4, 6, 7, 8, 9, 11 y 12, es decir, todas menos la Estructura 5 y 8 que se adscriben a la fase I a.

- FASE I a.- Corresponde a una fase contemporánea más antigua que la Fase I b. Esta representada por la Estructura 5 (Sondeo 3): una atarjea de piedra excavada en la Uen 2 que aparece bajo la Estructura 2 y la Estructura 8 del Sondeo 1 inserta en la Estructura 10 y bajo ésta. Se trata de una atarjea de grandes dimensiones, anterior a la Estructura 10, aunque pudo estar en funcionamiento como desagüe, en el momento de uso de la Estructura 10, ya que el relleno documentado en su interior han sido escombros de época reciente.

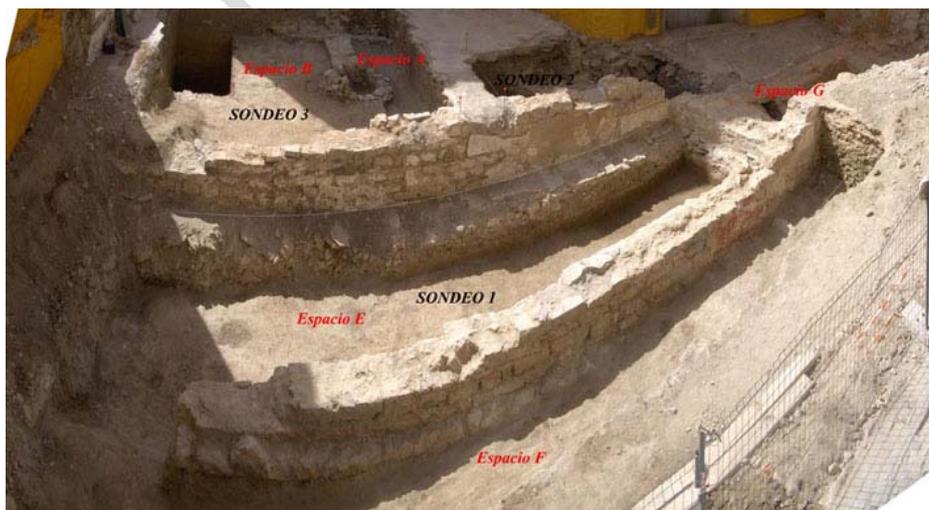
lám I. Planta final

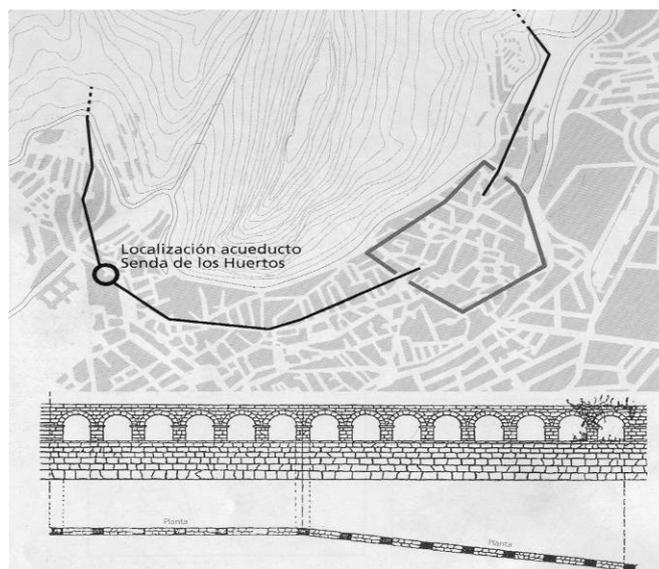
fig. 4. Acueducto del Carmen. Dibujo e hipótesis de trazado.

Aunque los resultados obtenidos no aportan información arqueológica relevante, es cierto que la zona se encuentra a escasos metros al exterior de la muralla de época medieval y del acueducto del Carmen o Senda de los Huertos, en relación con el Barranco de los Escuderos. Este acueducto, hoy desaparecido, se trata de un muro continuo de mampostería, de unos 3 metros de altura, sobre el que se eleva una arcada de 2,5 metros de altura, con un tramo de 14 arcos. Según Serrano Peña, el acueducto no cruza el Barranco de los Escuderos, sino que es paralelo a él. Su función sería por tanto mantener el nivel del agua en su pendiente hidrodinámica, a pesar del incremento del desnivel del Barranco. Por eso este autor deduce que el acueducto formaba parte de un trasvase de aguas que partía del manantial de Santa María, que se ceñía a la ladera norte del Barranco de los Escuderos, que salvaba algún pequeño desnivel conduciendo el agua hasta la ciudad a un punto de recepción de aguas desconocido. (Serrano, 2004).
