ANUARIO ARQUEOLÓGICO DE ANDALUCÍA

2007

CONTROL DE MOVIMIENTO DE TIERRAS: PROYECTO DE DEMOLICIÓN Y EJECUCIÓN DE DOS VIVIENDAS Y LOCAL EN C/ VIRGEN DE LOS REMEDIOS Nº 20, MONTEFRÍO (GRANADA).

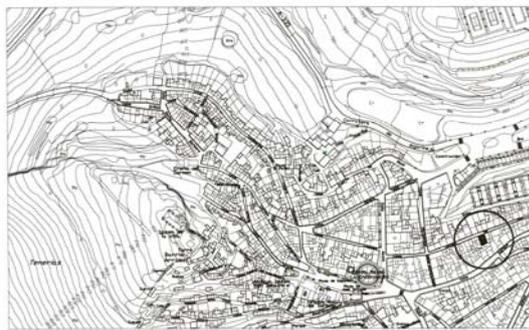
SOLAR
Escala 1/100

SITUACION
Escala 1/2000

SUP. SOLAR: 126.04 m²
SUP. OCUPADA: 126.04 m²

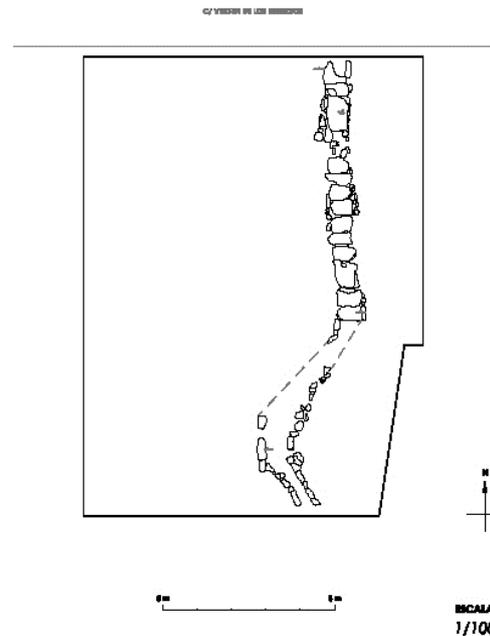
ATARJEA (MONTEFRÍO) TRAS LA INTERVENCIÓN ARQUEOLÓGICA

ESCALA:
1/100

Cortando y rompiendo el depósito geológico natural nos encontramos una atarjea formada por dos muretes de piedra con una anchura que está entorno a los 40cms., y una profundidad de 22cm en la zona más alta. La conducción estaba tapada por losas coberteras de caliza al igual que la de los muros, cerrada con piedra de pequeño tamaño y un mortero de cal hidráulico, al igual que se utilizan ripios para calzar la atarjea. La atarjea fue construida mediante un rebaje en el terreno, donde se colocaron los muretes de conducción de agua tapados por lajas de piedra, estos muros y lajas, estaban calzados por piedras y mortero de cal hidráulico.

estando la cota máxima a 12 cms sobre el nivel de la vivienda. La atarjea se desarrolla en sentido S-N en la zona oriental de la vivienda, con una longitud de más de 12 metros, ya que se mete bajo el muro de cierre. La atarjea sale a unos 3m en dirección E-O de la zona N, frente al arranque en la zona S, que arranca a unos 4.50m en dirección E-O de la parte S o muro de cierre del solar.
