# **ANUARIO ARQUEOLÓGICO DE ANDALUCÍA**

**ACTIVIDAD ARQUEOLÓGICA PREVENTIVA EN C/ VIRGEN DEL CARMEN  
DOLOROSO, PARCELAS 5/6, DE SEVILLA.**

**David Doreste Franco  
M<sup>a</sup> Carmen Barragán Valencia  
Ana Ortiz Navarrete  
Cristina Galeote Granados**

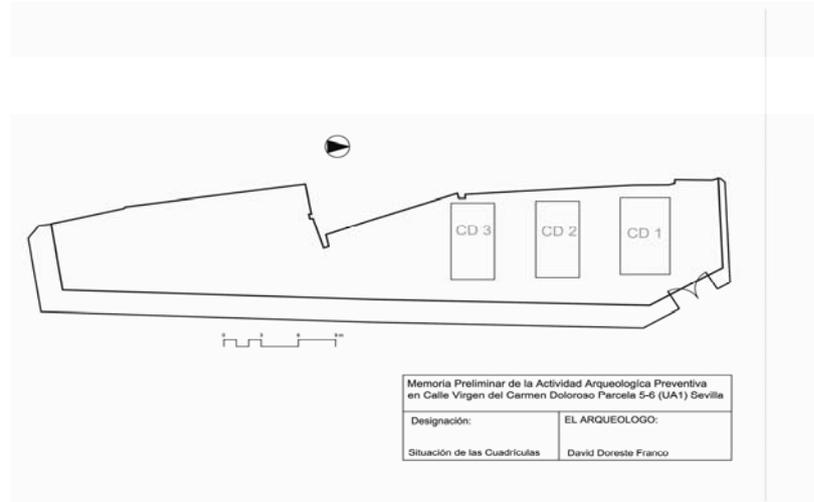
**Figura 2.** Planteamiento metodológico. Ubicación de las cuadrículas.

La metodología arqueológica ha estado condicionada por las características de la parcela, las obras proyectadas de rebaje y la relación con los edificios aledaños. En un primer momento se procedió a la apertura de la Cuadrícula 1, se continuó con la abertura de la Cuadrícula 2 y se finalizó con la documentación de la Cuadrícula 3 (Fig. 2). El firme natural del terreno se pudo documentar en las primeras dos cuadrículas a una cota que oscilaba entre 6,90 y 7,14 m.s.n.m. De esta manera la actividad arqueológica

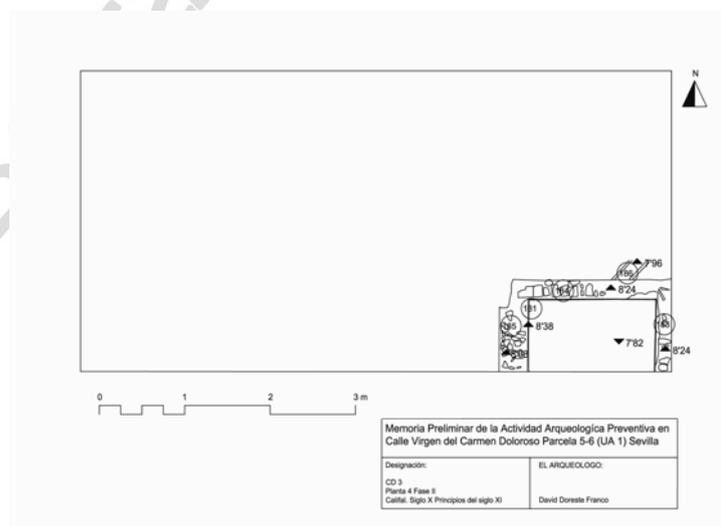
**Figura 3.** Estructura doméstica califal.

Tras un largo hiato histórico de más de nueve siglos, volvemos a documentar evidencias de asentamiento humano para esta época; mientras que en la CD: 1 documentamos un pozo de captación de agua, en la CD: 2 registramos dos profundas zanjas de funcionalidad desconocida. Lo más significativo es la aparición en la esquina Sureste de la CD: 3 de un espacio rectangular rehundido de pequeño tamaño, delimitado por muretes con una preparación para la colocación de un enlucido que ha desaparecido en su totalidad. Al interior su superficie es la propia tierra con alto aporte orgánico vegetal, contando con un suministro de agua al Norte y un rebosadero en su lado Este, por lo que identificamos el conjunto con un arriate, o alcorque, de un espacio abierto relacionado con alguna unidad habitacional del entorno (Fig. 3).

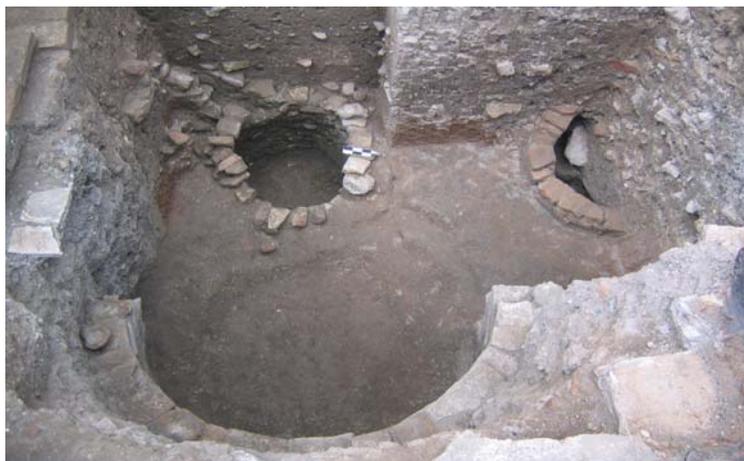
**Lámina I.** Final de excavación en sector Este de CD: 1.

El nivel mínimo de rebaje llegó a una cota absoluta de 6,50 m.s.n.m., documentándose el firme natural del terreno sólo en el sector Este de la parcela y a una cota máxima de 7,14 m.s.n.m. (Lám. I). La imposibilidad de documentar niveles geológicos en el sector Oeste de la parcela, nos ilustra sobre el evidente desnivel topográfico Sureste-Noroeste del firme natural en el sector estudiado, por lo que las cotas de una misma fase histórica son, a veces, no coincidentes, al tener que adaptarse a la irregularidad del terreno.

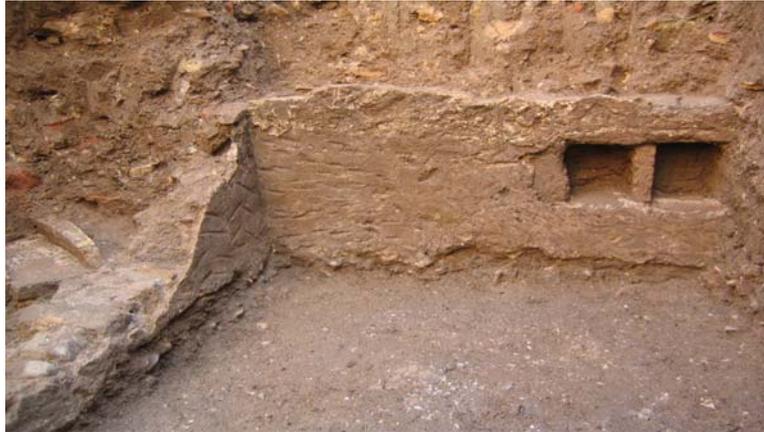
**Lámina II.** Detalle de alcorque califal.

Siguiendo la secuencia estratigráfica, para época califal se registran capas de vertidos, de relleno de zanjas y un pozo de captación de agua dulce en el perfil Norte de la CD: 1. Es en esta fase cuando se registra la primera actividad constructiva del solar con la realización de un espacio abierto documentado parcialmente en la esquina Sureste de la CD: 3. Se trata de un recinto rehundido de forma rectangular delimitado por tres muretes realizados con tierra, fragmentos de ladrillos y cal, de no más de 33 cm de anchura, con una cobertura al interior de mortero de cal con incisiones que parece corresponder con una preparación para acoger un enlucido ornamental que no nos ha llegado hasta nuestros días. Al muro Norte llega el resto de una canalización realizada con fragmentos de ladrillos que aportaría agua desde algún suministro cercano, mientras que en el paramento Este se sitúan dos huecos cuadrados encofrados en la fábrica, a modo de rebosadero. La superficie es el propio sustrato, con alto aporte de materia orgánica vegetal, indicador de un espacio ajardinado y ornamental, a modo de alcorque o arriate, de alguna unidad doméstica no documentada de la zona (Lám. II). En el entorno inmediato de la parcela

sólo se habían registrado infraestructuras para esta época, no siendo hasta época taifa-almorávide –s. XI - ppios. s. XII-- , cuando se registran las primeras estructuras emergentes pertenecientes a varias viviendas. Sin embargo, en nuestro caso, la ausencia de estratigrafía taifa-almorávide en toda la parcela, la disposición de la estructura ornamental sobre un sustrato del s. X y la colmatación del conjunto en época almohade, nos induce a fechar su realización y uso en época califal.

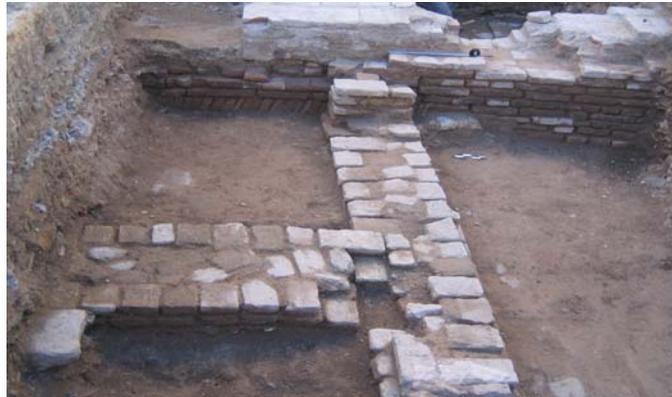
**Lámina III.** Estructuras e infraestructuras mudéjares a las que se adosan alineaciones modernas.

Situado a una cota cercana a los 8'38 m.s.n.m., documentamos un nuevo expediente constructivo que situamos cronológicamente en época mudéjar, a finales del siglo XIII o principios del siglo XIV. Las estructuras, en la CD: 3, vienen definidas por un pavimento de cal con una preparación de matriz rojiza de tierra y gravas asociado a tres muretes de pobre fábrica que delimitan otro espacio rehundido con superficie de cal, a modo de arriate. Así mismo, documentamos dos potentes cimentaciones trabadas en la CD: 2, realizadas con ladrillos de 29x15x4 cm (Lám. III). Constatamos, por tanto, como el sector continúa siendo utilizado como zona de vivienda, con un espacio abierto que ocuparía, al menos, el sector central del solar. Ya en un segundo momento, se amortiza este espacio secundario con la realización de potentes alineaciones Norte-Sur a lo largo de todo el solar, que funcionarán como una de las crujías de una nueva vivienda y que marcan una clara orientación de las estructuras domésticas que perdurará hasta época moderna. De esta forma, se registra en la CD: 1 una estancia de finales del siglo XV, que viene definida por los restos de un potente pavimento de mortero de cal a una cota de 8,50 m.s.n.m., delimitado al Oeste por un

potente paramento de ladrillos y cal con cimentación de piedras careadas en sus frentes, al que se le asocia, igualmente, una cimentación Este-Oeste que cerraría la estancia en su flanco Sur.

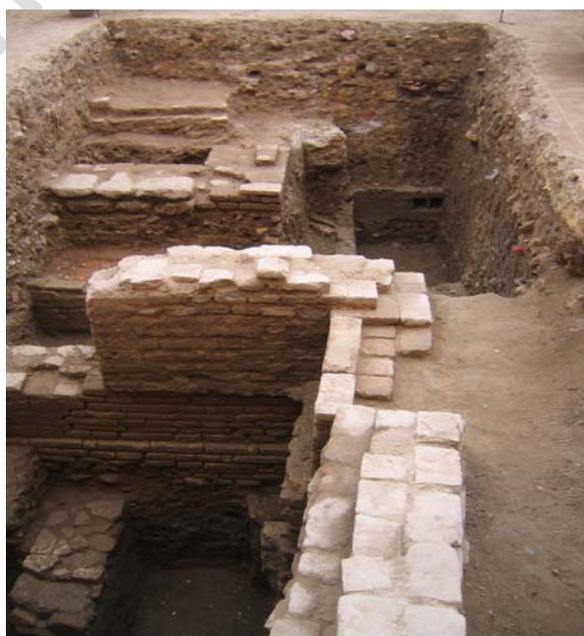
**Lámina V.** Final de excavación CD: 3. Potentes infraestructuras contemporáneas sobre estratigrafía precedente.

De esta forma, en esta última fase histórica, se destruye gran parte de la estratigrafía precedente (Lám. V) con la realización de infraestructuras de saneamiento desde el siglo XIX. Será en pleno siglo XX cuando estas infraestructuras sean amortizadas, realizándose una importante red de saneamiento doméstico que afectará, principalmente, a las cuadrículas 1 y 2. Sobre ellas se dispone una potente preparación de hormigón que acoge, en las cuadrículas mencionadas, un pavimento de losas de hormigón de 45x45x3 cm, mientras que en la CD: 3, se dispone un pavimento de losas hidráulicas de 20x20x2 cm sobre importantes infraestructuras de hormigón de función incierta. Posteriormente, y ya a finales del pasado siglo, esta unidad doméstica es abandonada y arrasada, dentro de los planes de reurbanización del sector que conlleva una expropiación parcial de la parcela original para la apertura de una nueva calle rotulada como Virgen del Carmen Doloroso, conformando la parcela su configuración actual.
