ANUARIO ARQUEOLÓGICO DE ANDALUCÍA

Actuación Arqueológica Preventiva mediante
CONTROL ARQUEOLÓGICO DEL MOVIMIENTO DE TIERRAS
EN CALLE NATALIO RIVAS Nº 7 (GRANADA)

Modalidad: Actividad Arqueológica Preventiva

DIRECCIÓN: TERESA MUÑIZ LÓPEZ

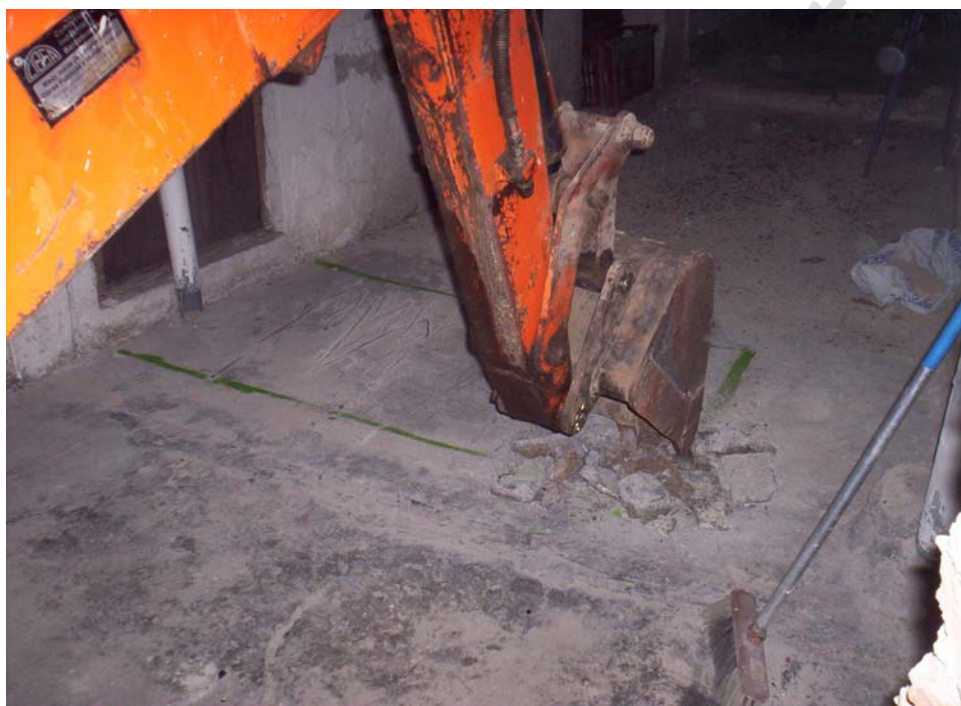
Detalle de la actividad de rebaje mecánico del hueco de la escalera.

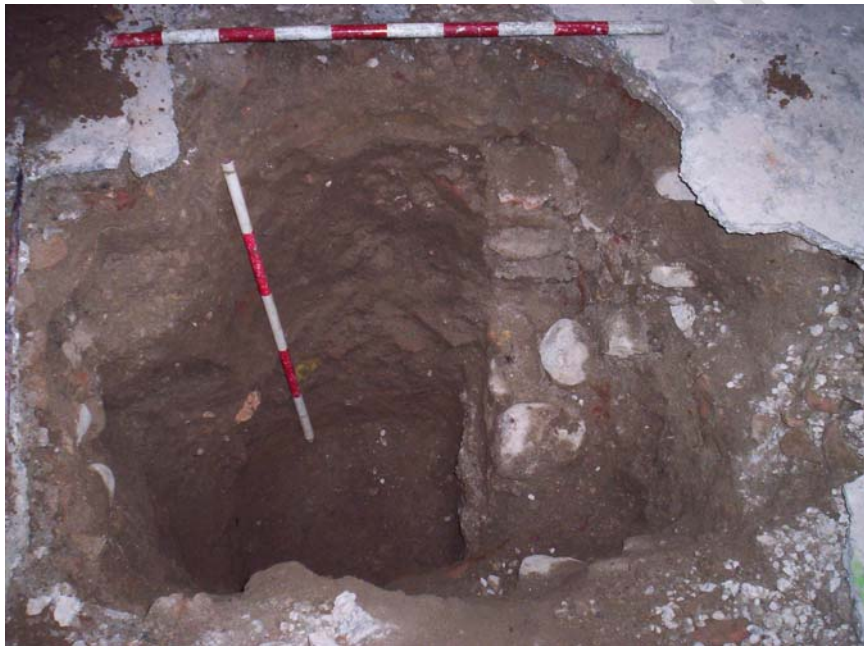
Imagen de la estructura localizada UEC -003

Muro rectilíneo y bien aparejado de mortero de cal con técnica de encofrado y relleno interno. Gran pureza de cal en componente y aspecto lechoso. Cara externa de forma cúbica con ciertas irregularidades de la cara de alzado en cuanto al acabado. No se encuentra calicestrado. Presenta en su tramo superior o techo conservado un subcuerpo en alzado de mampostería probablemente a dos caras que se retranquea de la línea vertical de alzado del subcuerpo inferior, sustentándose en éste.

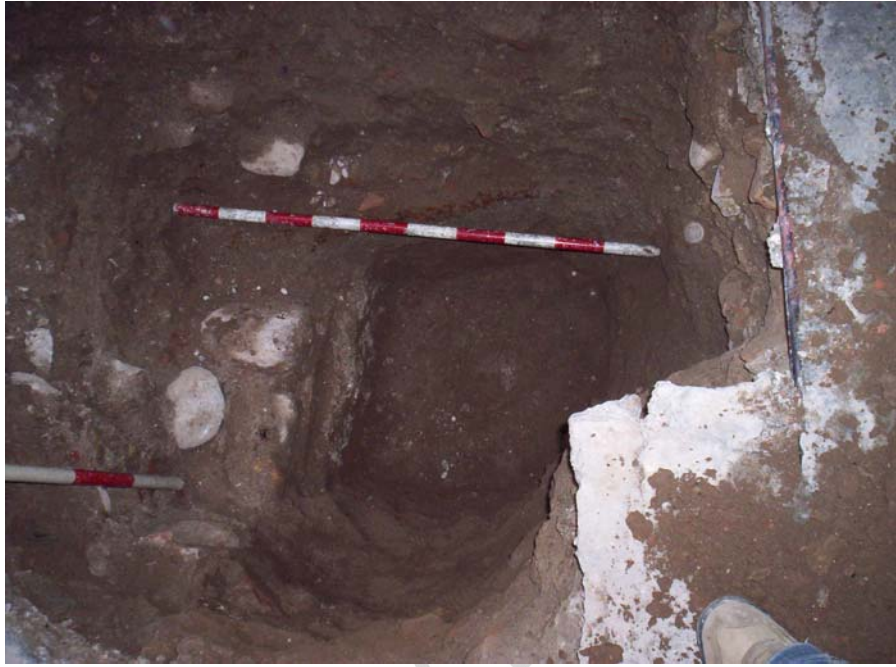
UEC-003 (muro) y UEC-002 (tubería de hierro)

Tubería cilíndrica de hierro que perfora superficialmente el muro UEC 003

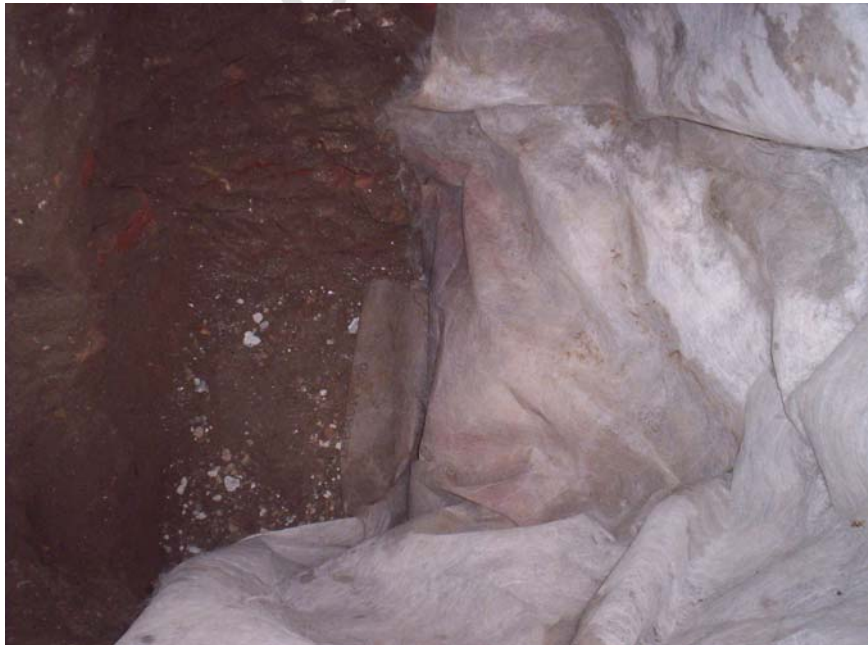
UEC-003 protegido con geotextil

La estructura UEC 002, la de mayor interés ha sido protegida con geotextil hasta la Resolución oficial que cautele definitivamente la conservación o integración del muro en las obras proyectadas.
