# **ANUARIO ARQUEOLÓGICO DE ANDALUCÍA**

INTERVENCIÓN ARQUEOLÓGICA PREVENTIVA REALIZADA EN UN SOLAR SITO EN C/ PLAZUELA DE QUINTANA 3-5. ÉCIJA. SEVILLA.

**CARMEN ROMERO PAREDES  
ELENA VERA CRUZ**

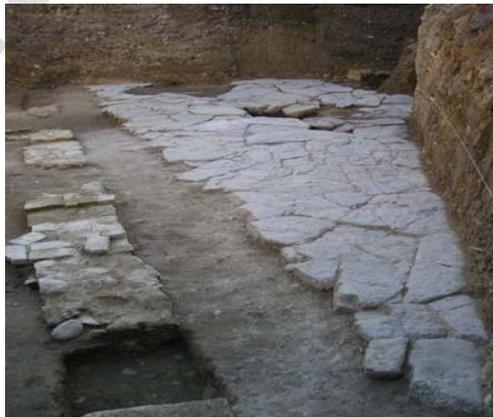
Esta fase histórica viene avalada por la existencia de sendas vías de comunicación, en concreto dos calzadas perpendiculares entre sí. Se trata de un cardo y un decumanus. Así mismo se han documentado los límites del cardo. En su sector occidental se encuentra delimitado por una estructura hidráulica y en su sector oriental por una zona porticada. Así mismo en la esquina de encuentro entre las dos calles se documenta una estructura de sillares de calcarenita de refuerzo.

El primero de ellos, el cardo atraviesa el inmueble de norte a sur, con una orientación de 20° con respecto al norte magnético (esta orientación es la general para las alineaciones de cardines documentadas en la ciudad)

habiéndose documentado un total de 20 m de largo, presentando una anchura de 4'20 m. (sin contar con el espacio correspondiente al acerado, hoy desaparecido), y ejecutado en losas de tarifa de tamaño variable. Su estado de conservación es bastante bueno, a pesar de la incidencia que sobre ella han tenido unidades posteriores -pozos ciegos, cimentaciones, zanjas de saqueo, etc-. Las aceras laterales de esta calle no se nos han conservado, habiendo sido saqueadas a finales de la era imperial, cuando la calzada parece haber perdido su uso.

El decumano presenta una dirección este-oeste con una orientación de 110° con respecto al norte magnético. Su documentación ha sido más parcial, habiéndose descubierto 5 m de largo, sin que se haya podido documentar su anchura total. Las características formales son las mismas que para el cardine, losas de tarifa de tamaño variable. El tramo documentado estaba peor conservado, debido a que la incidencia de las unidades posteriores en este sector de la parcela ha sido mayor, ya que aquí es donde se desarrollan la mayoría de las edificaciones posteriores.

Se documenta una estructura de sillares de calcaretita en el ángulo de encuentro entre el cardo y el decumano, esta estructura funcionaba como refuerzo de esquina de ambas calles.

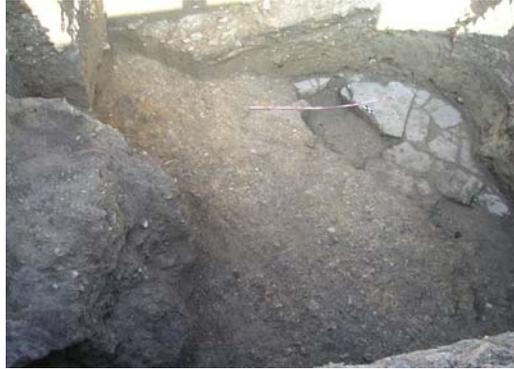
Las estructuras documentadas, de la fase anterior, quedan sellada por una capa de derrumbe que confirma el momento de abandono del uso de las

vías públicas y además por una potente capa de limos procedente de una crecida del río.

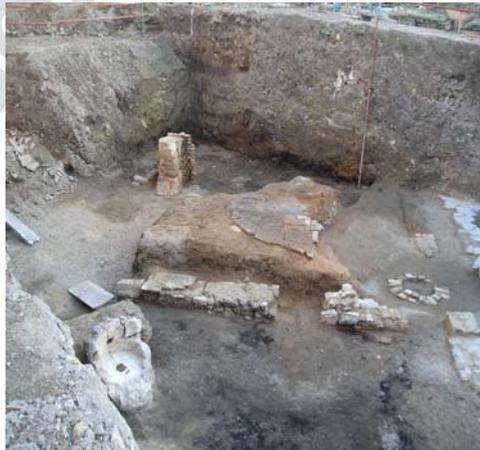
Se corresponde con una nueva ocupación del solar. En esta fase se documenta una potente estructura de fuego con otras estructuras relacionadas con la misma, tales como dos piletas de piedras. Estas estructuras nos hablan de un uso industrial artesanal, que por sus características podía estar relacionada con trabajos de metalistería. Así mismo se documentan una serie de estancias, es este caso de uso doméstico, probable morada de las personas que desarrollaban dicha actividad.

Posteriormente, ya a finales del S. III, principios del S.IV, se produce una nueva ocupación de este espacio, esta vez con una serie de estructuras que nos indican una actividad industrial artesanal. En el sector oriental de la zona excavada se registra una estructura de fuego, así como unas piletas de piedra con una potente base, relacionadas con la anterior. No sabemos cual sería la función de esta estructura, aunque por los tipos descartamos cualquier relación con la transformación de la arcilla. Así mismo, en el sector norte del decumano, se observa, como este, se ve cortado por una edificación doméstica, edificación que reutiliza y reaprovecha la cimentación del espacio porticado en este sector, erigiendo encima de él un muro ejecutado en ladrillo, en gran medida reutilizados. Esta edificación doméstica ocupa todo el sector norte de la ampliación realizada, y se han documentado un total de tres estancias. Las orientaciones de esta fase constructiva presentan una variación de entre  $10^{\circ}$  y coincidente con el norte, con respecto a las altoimperiales, aunque en alguna ocasión, debido a la reutilización coinciden. Estas estancias con un marcado carácter doméstico podría ser la morada de las personas que desempeñaban el trabajo industrial-artesanal.

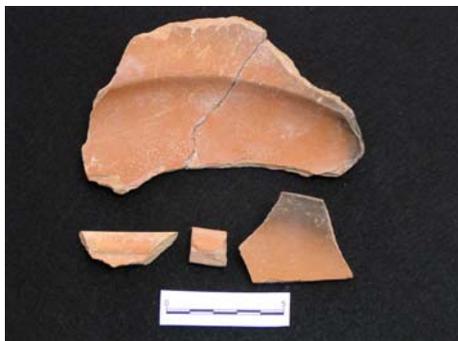
Se corresponde con el abandono de la actividad industrial-artesanal y de las estructuras relacionadas con la misma. Estas se arrasan y se colmatan con capas de vertidos de carácter constructivo. Este momento supone el inicio del uso como muladar del solar.

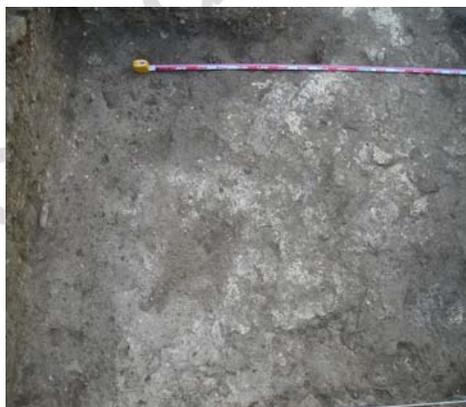
A esta fase pertenecen numerosas zanjas-vertederos colmatadas con residuos de carácter doméstico, lo que le da esta función de muladar al solar.

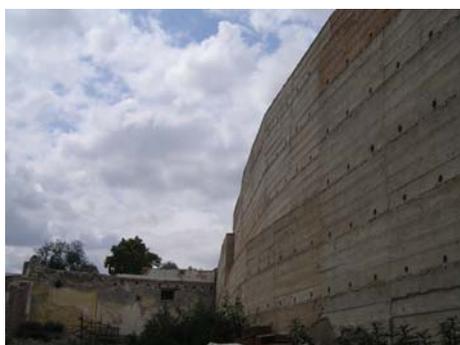
Durante la segunda mitad del siglo XII se va a llevar a cabo la obra civil de mayor envergadura realizada en la *Madina*. Se trata del recinto amurallado, habiéndose documentado en la parcela en cuestión parte del adarve, que sirve

de medianera con las viviendas recayentes a la calle Merinos. La intervención desarrollada intramuros nos ha servido para documentar numerosas zanjas de saqueo de material para la ejecución de los tapiales del adarve. Así mismo en la zona más meridional de la zona intervenida, se registran restos de estructuras que nos indican un nivel de habitación de esta época.

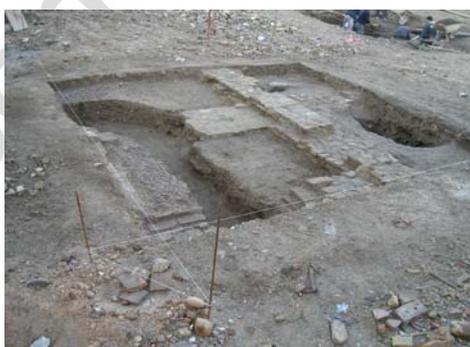
En las dos cuadrículas realizadas hemos documentado esta fase que se corresponde con un potente expediente constructivo que se identifica con el origen del inmueble preexistente. Se trata una gran casa señorial con mirador. Muchos de las estructuras originales, sobre todo los muros de carga son reutilizadas hasta el último uso de la vivienda.

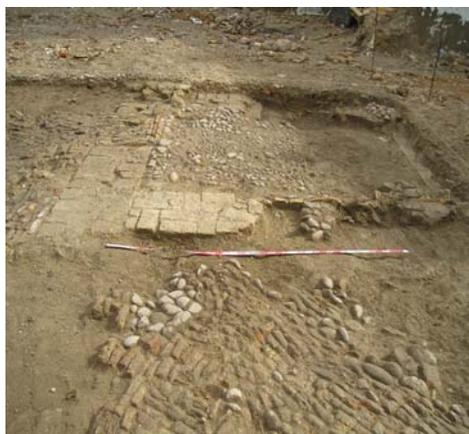
Se realiza una gran remodelación en la unidad doméstica de origen mudéjar. Se producen subidas de los forjados, de ahí el origen de doble mirador, nuevas compartimentaciones y sustituciones a nivel de pavimentaciones.
