ANUARIO ARQUEOLÓGICO DE ANDALUCÍA

2007

INTERVENCIÓN ARQUEOLÓGICA PREVENTIVA, CALLE JOSÉ HERRAIZ CARABALLO 13. ÉCIJA (SEVILLA).

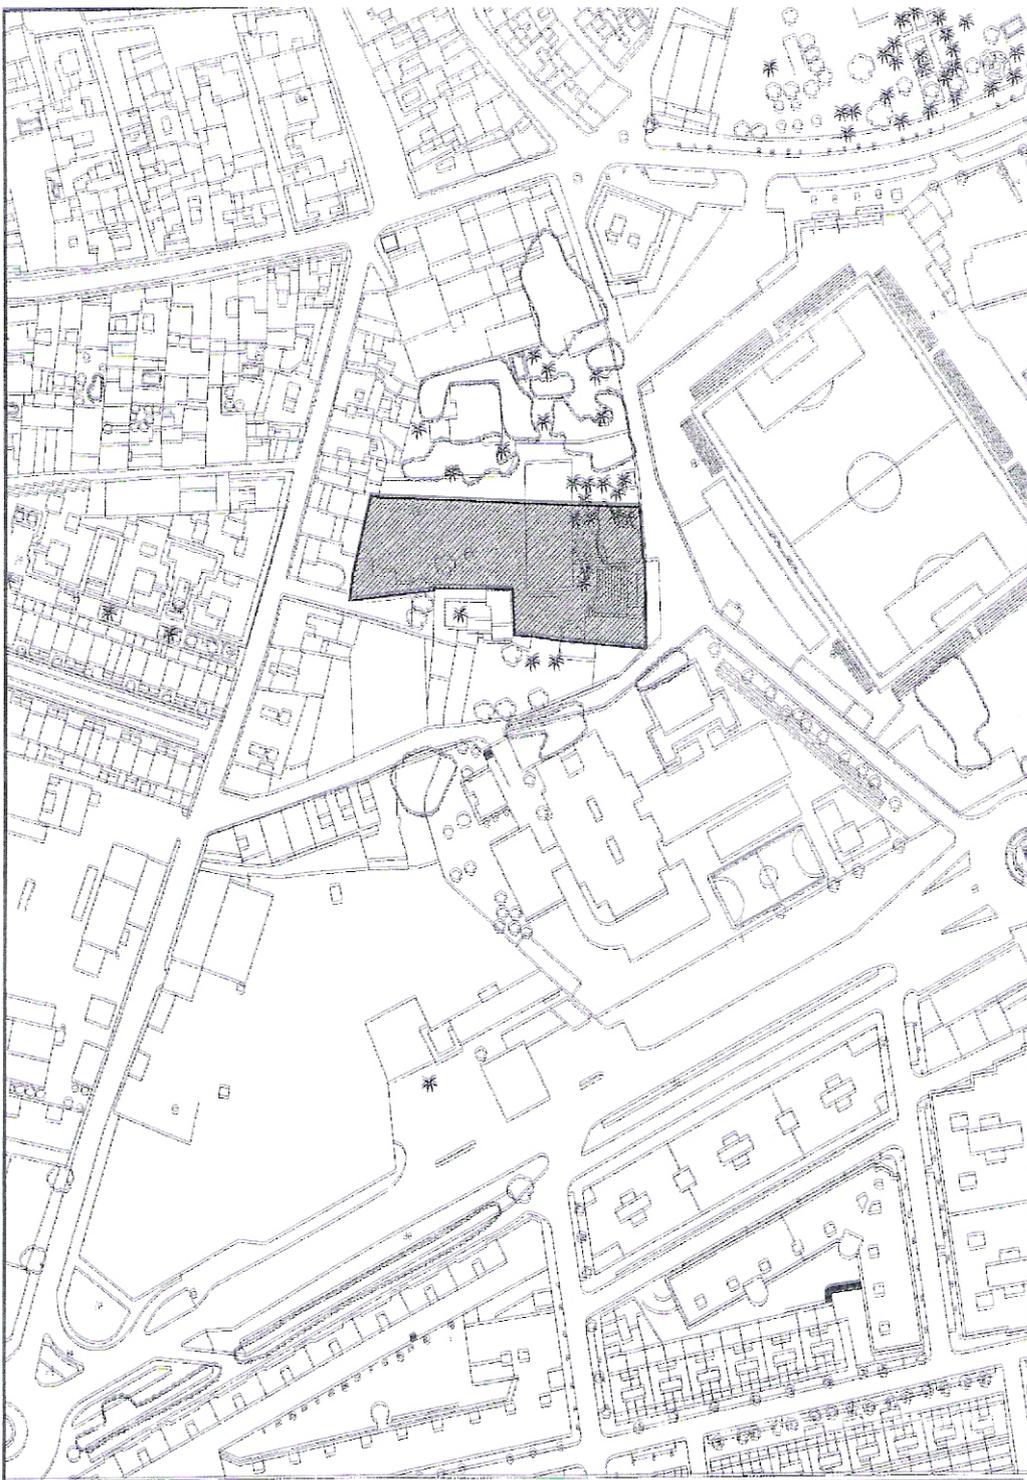
Figura 2. Planteamiento metodológico. Ubicación de las catas.

Localización de las Cuadrículas

E: 1/300

- Registro planimétrico a E:1/20 de plantas y alzados que incluyen las UU.EE. documentadas, así como registro fotográfico (Fig. 2).

- 1.- Se realizó la apertura, con medios manuales, de un corte estratigráfico, con unas dimensiones de 5 por 5 m., situado en la zona

2.- Una vez documentada la estratigrafía completa de la parcela, se procedió a la ampliación de las catas realizadas con la ejecución de una excavación en extensión (*Open Área*) hasta alcanzar la superficie máxima a excavar, aproximadamente 800 m², atendiendo principalmente a las estructuras construidas y en la recogida selectiva de materiales y muestras. Dado el volumen de movimientos de tierra que trajo consigo la ejecución de dicho proyecto, se combinó la utilización de medios mecánicos y manuales.
