ANUARIO ARQUEOLÓGICO DE ANDALUCÍA

EXCAVACION ARQUEOLOGIA REALIZADA EN EL INTERIOR DEL INMUEBLE SITUADO EN CALLE PASEO DE ALMERÍA NUMERO 9 DE ALMERIA.

Carmen Mellado Sáez

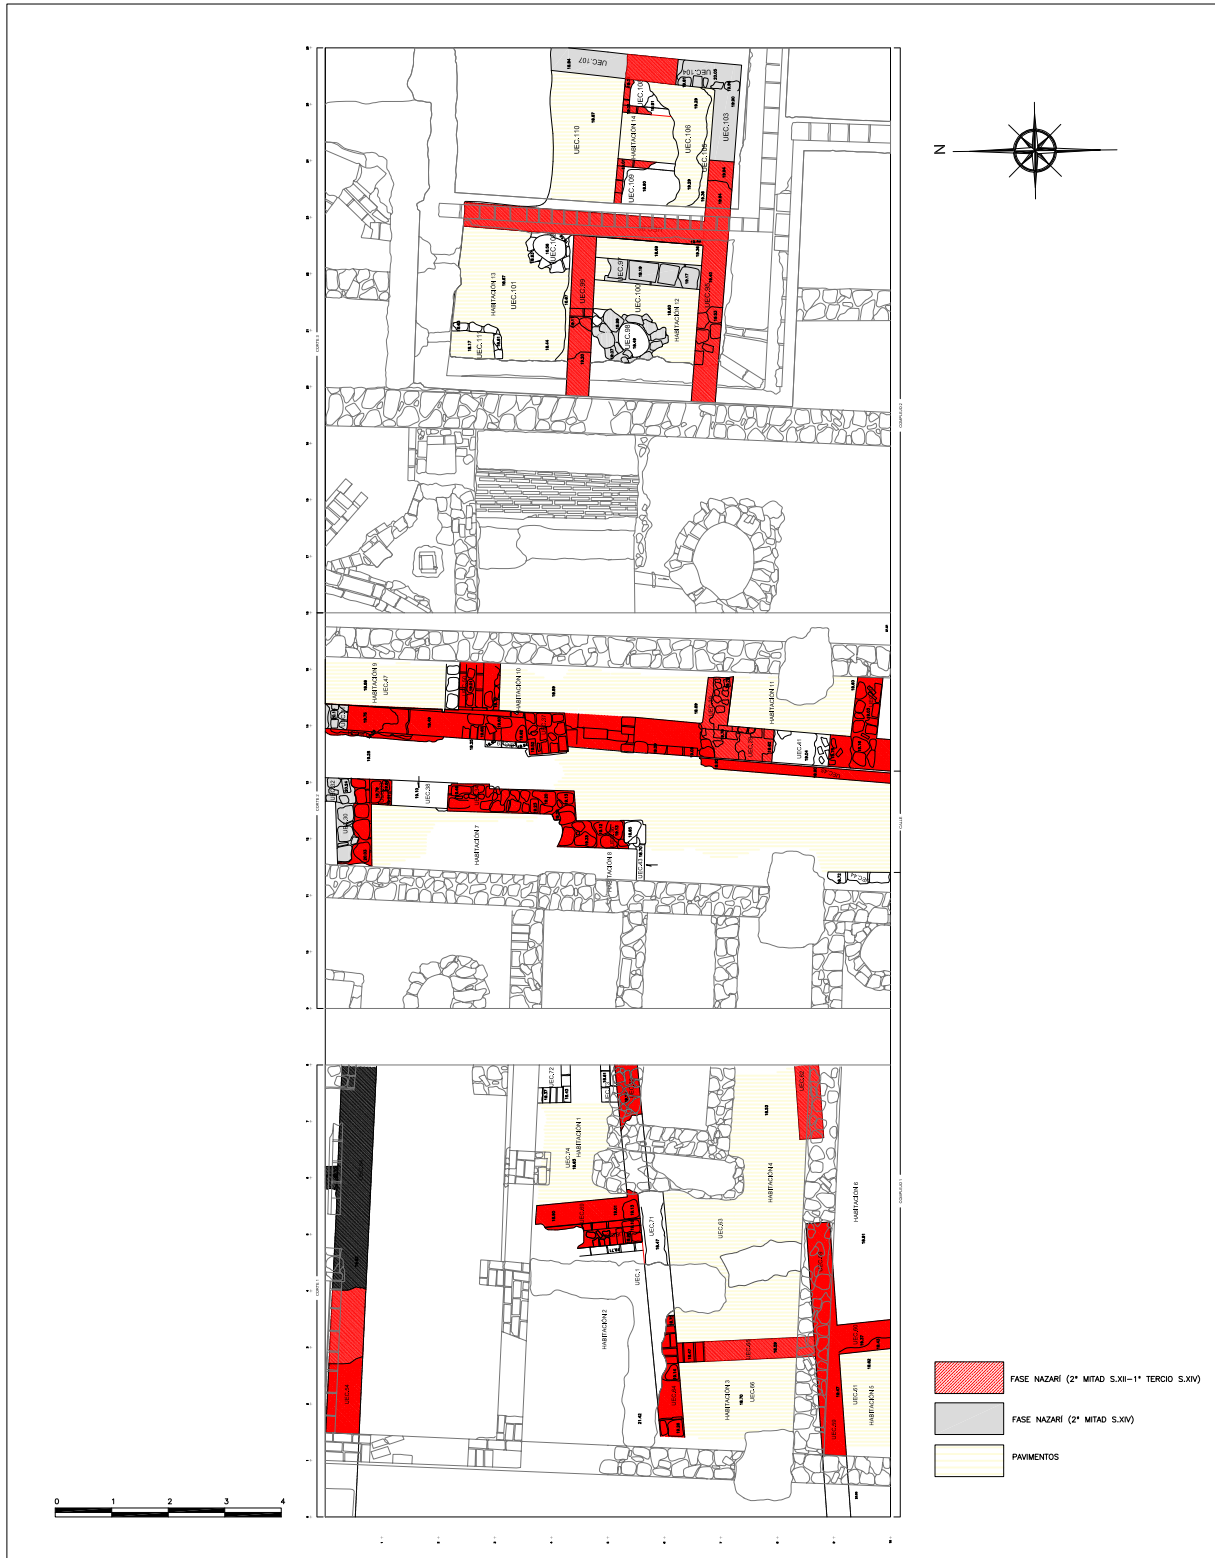
FIG. 4.- ESPACIO DOMESTICO NAZARI. (FASE II)

Los restos conservados (UEC) tienen un desarrollo en la estratigrafía que va desde los 18,62 metros a los 20,04 metros en la zona Oeste del área excavada (Corte 1), y los 18,60 metros a los 19,64 metros en el extremo Este (Corte 3). Cotas en las que se localizan las Unidades Estructurales Construidas denominadas con los números 54, 55, 59, 60, 61, 62, 63, 64, 65, 66, 67, 68, 69, 70 (Corte 1); UEC 29, 30, 31, 32, 33, 34, 35, 36, 37, 39, 40, 41, 47, 48, 51 (Corte 2/Sector B). y los números 95, 96, 97, 99, 100, 103, 104, 107, 108, 109 y 110 en el Corte 3/sectores A y F (Fig. 5).

Restos, que se caracterizan por presentarse superpuestos a los de la fase anterior reutilizando el antiguo trazado, que tras su reparación y recrecido, incorpora elementos nuevos, concretados en la orientación y organización interna de dichos complejos o casas. En este momento se pavimentan de nuevo los diferentes espacios o habitaciones, para lo que se continúa usando de manera generalizada un mortero de buena fábrica, al tiempo que se reconstruyen varios muros y se varía la disposición de algunos vanos, cambiando la

ubicación de los accesos a las viviendas, que se continua haciendo desde lo público o calle, ya documentada para la fase anterior. Mediante el sellado de las anteriores y la apertura de dos nuevas puertas de 1,00 metro de ancho (UEC 38, 41), las cuales dan acceso a los complejos estructurales o casas desarrolladas a Poniente y Levante de la mencionada calle.

Complejos estructurales, que a pesar de su carácter fragmentario presentan en planta un gran desarrollo y siempre reproduciendo de forma fiel el mismo esquema urbano ya descrito para la fase anterior (Fase I). Aunque ahora las nuevas construcciones se caracterizan por la reutilización de las estructuras preexistentes, las cuales se reparan para ser utilizadas como cimientos, al tiempo que las nuevas construcciones se levantan en mampostería, con un empleo generalizado de ladrillo y yeso. La paredes estarían originalmente estucadas en yeso de color blanco, capa que se aplica sobre un primer enlucido en yeso oscuro, en cuya superficie se ejecuta la típica “espina de pez”, prueba de lo cual son los abundantes derrumbes (UEC 56 y 58) localizados y en los que se constata tanto la estructura de los muros como su decoración. Los suelos al igual que en la fase anterior se realizan en mortero de buena fábrica, pudiendo documentar otros realizados en ladrillo (UEC 63).

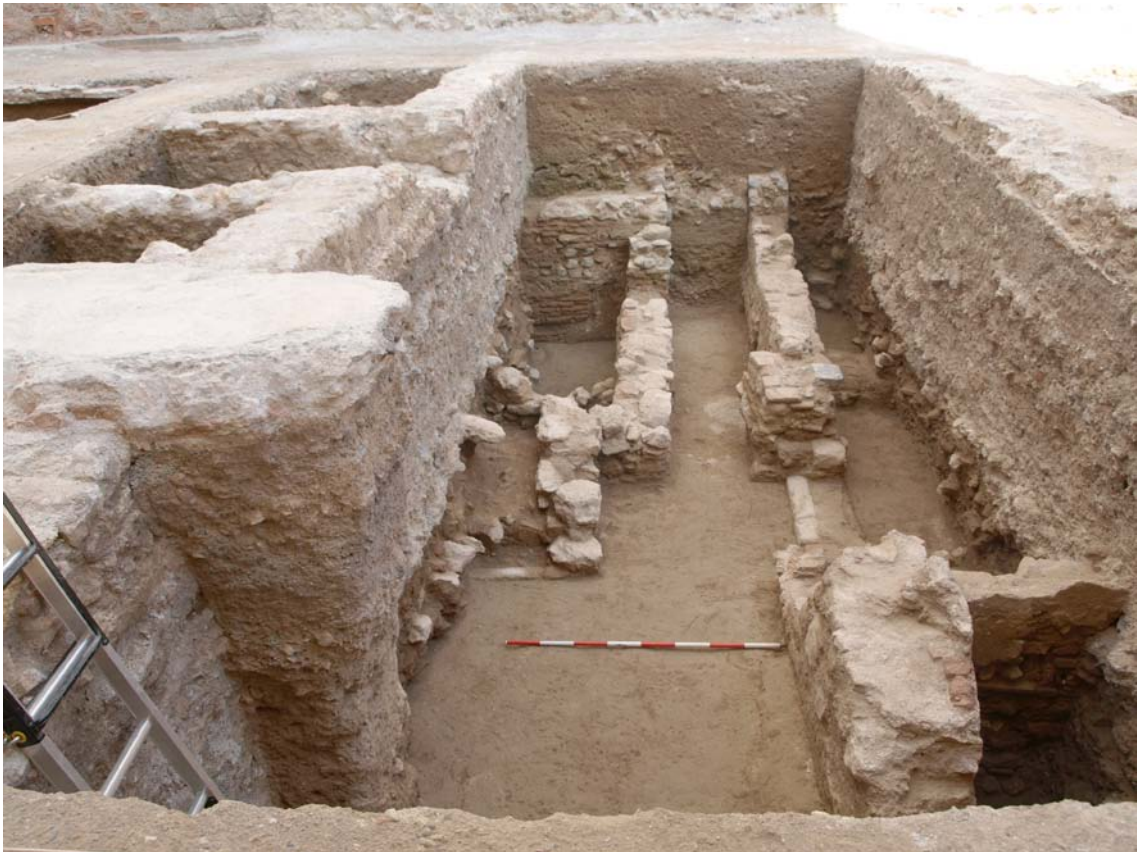
LAMINA I.- Corte 2/ Sector B. Espacio Publico Musulmán (Calle).

Restos estructurales, que nos ofrecen información sobre un área urbana organizada en torno a un espacio público (calle), que con dirección Norte a Sur recorre el área central de la excavación. Este espacio se presenta con un ancho que oscila entre los 0,80 metros y 1,80 metros, y está delimitado por dos muros de carga (UEC 38, 36, 31, 41), en los que se practican tres puertas de 0,70 metros de ancho (UEC 42, 43, 44), que sirven de acceso a los complejos estructurales (casas) mencionados.

Lámina I.- Corte 2/Sector B. Espacio público –calle- de época musulmana.

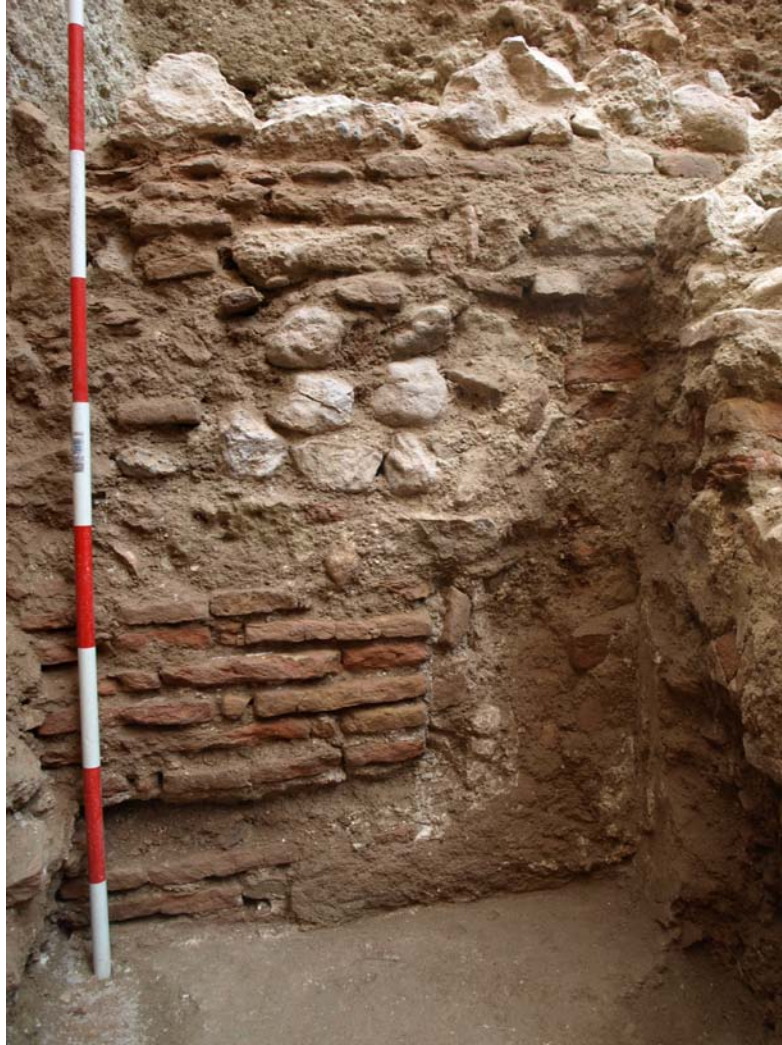
LAMINA II.- Corte 2/ Sector B. Detalle de Reutilización Constructiva.

Lámina II.- corte 2/ Sector B. perfil Norte.
