ANUARIO ARQUEOLÓGICO ANDALUCÍA

ACTIVIDAD ARQUEOL GICA PREVENTIVA CONTROL DE LOS MOVIMIENTOS DE TIERRA EN LA INSTALACI N DE LOS CONTENEDORES SOTERRADOS DE M LAGA (II FASE)

Datos b sicos de la actividad arqueol gica

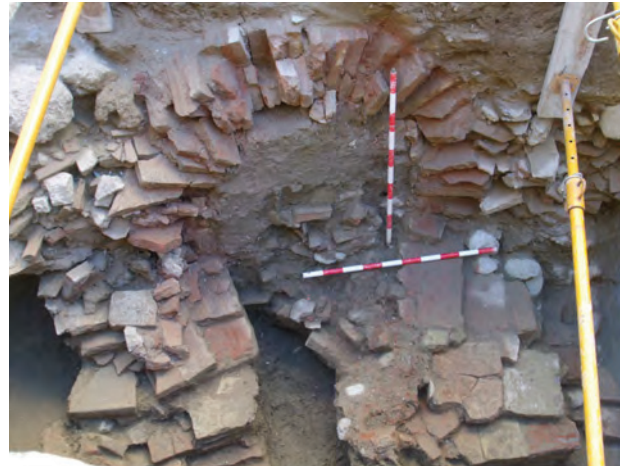
Lámina 1. Contenedor de Carretería.

Los únicos restos arqueológicos documentados en esta fosa se corresponden con un horno de producción alfarera de época romana altoimperial (ss. I-II d.C.). Desgraciadamente, solo hemos documentado el inicio del *praefurnium* cuyas dimensiones se desconocen ya que el resto de la estructura se introduce en el perfil norte de la fosa. Según se aprecia por la fosa de inserción, dicho horno debió excavarse en el nivel geológico que caracteriza esta zona de la urbe malagueña, configurada por arcillas sedimentarias pleistocénicas de matriz muy limpia. Para el alzado de sus paredes así como para la bóveda se emplearon ladrillos bipedales enteros y fragmentados, amalgamados con barro de arcillas rojizas por efectos de la disgregación del material latericio. La construcción se halla reforzada por dos pilares o apoyos laterales cuyas dimensiones son difícilmente calculables debido a las alteraciones provocadas por los derrumbes sufridos por la estructura. (Lámina 1).

El horno contaría con una orientación noroeste-sureste. Tanto su interior como su alzado aparecen colmatados por estratos arcillosos con aportes de gravas, arenas y limos, entre los que hemos localizado un vertido intencionado de materiales cerámicos (en su mayoría ánforas tipo Beltrán IV) algunos con fallos de cocción.

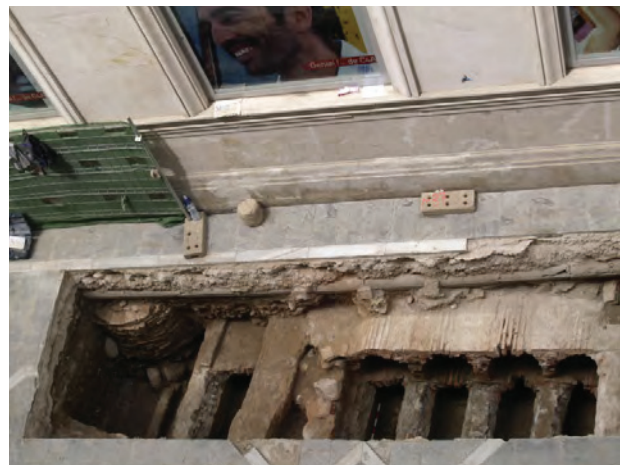
Lámina 3. Contenedor de Mesón de Vélez.

Los resultados de la investigación han confirmado la presencia de niveles principalmente modernos y contemporáneos, pertenecientes al denominado convento de los Trinitarios. En concreto, hemos localizado los restos de la cripta que este albergaba en su interior, adosada a uno de los muros de cimentación perimetrales del convento (U.E.011). Dicha cripta, adscrita al siglo XVIII, se halla solada con ladrillos dispuestos a cartabón (U.E.030) y se articula en dos bloques de nichos que hemos definido como A y B. Dichos bloques quedan delimitados por un dos muros perpendiculares a la U.E.011, contruidos con mampuestos de mediano tamaño alternados con hiladas de ladrillos (UU.EE.019 y 029). El Bloque A se localiza en el Sector norte de la fosa excavada y presenta tres niveles con cuatro nichos cada uno, todos adosados a la cimentación (U.E.011). Por sí su parte el Bloque B, se encuentra bastante deteriorado y algo más elevado que el anterior. (Lamina 3).

Se documentaron en su interior restos de catorce conjuntos funerarios muy fragmentados y pertenecientes a diversos individuos, lo que demuestra la utilización repetida de los nichos para varias inhumaciones. Solo en un nicho (Bloque A, Nicho n.º 11) el C.F. aparece someramente en posición anatómica.
