ANUARIO ARQUEOLÓGICO ANDALUCÍA

2008

CONTROL ARQUEOLÓGICO EN LA CALLE CABALLEROS Nº 11 DE JEREZ DE LA FRONTERA

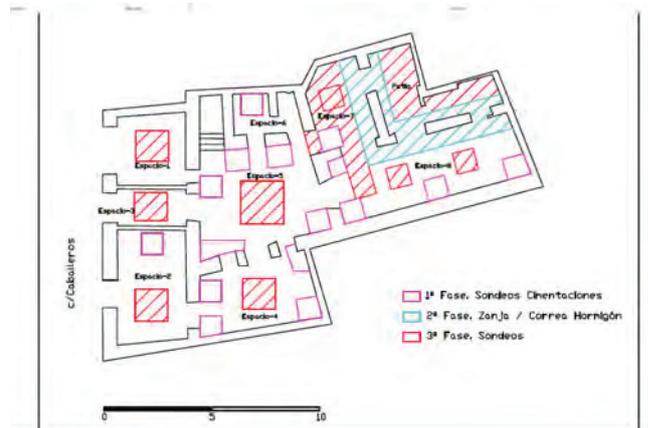
Planta y actuaciones

Los trabajos realizados de control de movimientos de tierra en el solar de la calle Caballeros 11 de Jerez de la Frontera no han dilucidado resultados arqueol gicos de inter s. Debido a la escasa profundidad de la propia excavaci n, en particular a 40 cm respecto a la pavimentaci n actual y, por lo tanto a -10 cm en relaci n al punto cero localizado en el acerado de la calle, no se ha detectado el nivel geol gico. De este modo, lo  nico que se ha detectado son una serie de canalizaciones realizadas en hormig n y ladrillos relacionadas a obras de saneamientos.

- U.E-1: Soler a actual de m rmol de la vivienda.
- U.E-2: Argamasa compacta de arena marr n clara y cal, y fuerte compactaci n relacionada al nivel U.E-1.
- U.E-3: Nivel de relleno de tierra negra y compactaci n baja, adscrita un per odo contempor neo. Localizado en todo el solar.
- U.E-4: Nivel de relleno contempor neo de tierra amarilla, blanquecina y grava, de compactaci n baja localizada en Espacio-2.
- U.E-5: Canalizaciones contempor neas.
