ANUARIO ARQUEOLÓGICO DE ANDALUCÍA

2009

CONTROL ARQUEOLÓGICO DE LOS MOVIMIENTOS DE TIERRA EN CALLE SANTA INÉS N 19, CÁDIZ.

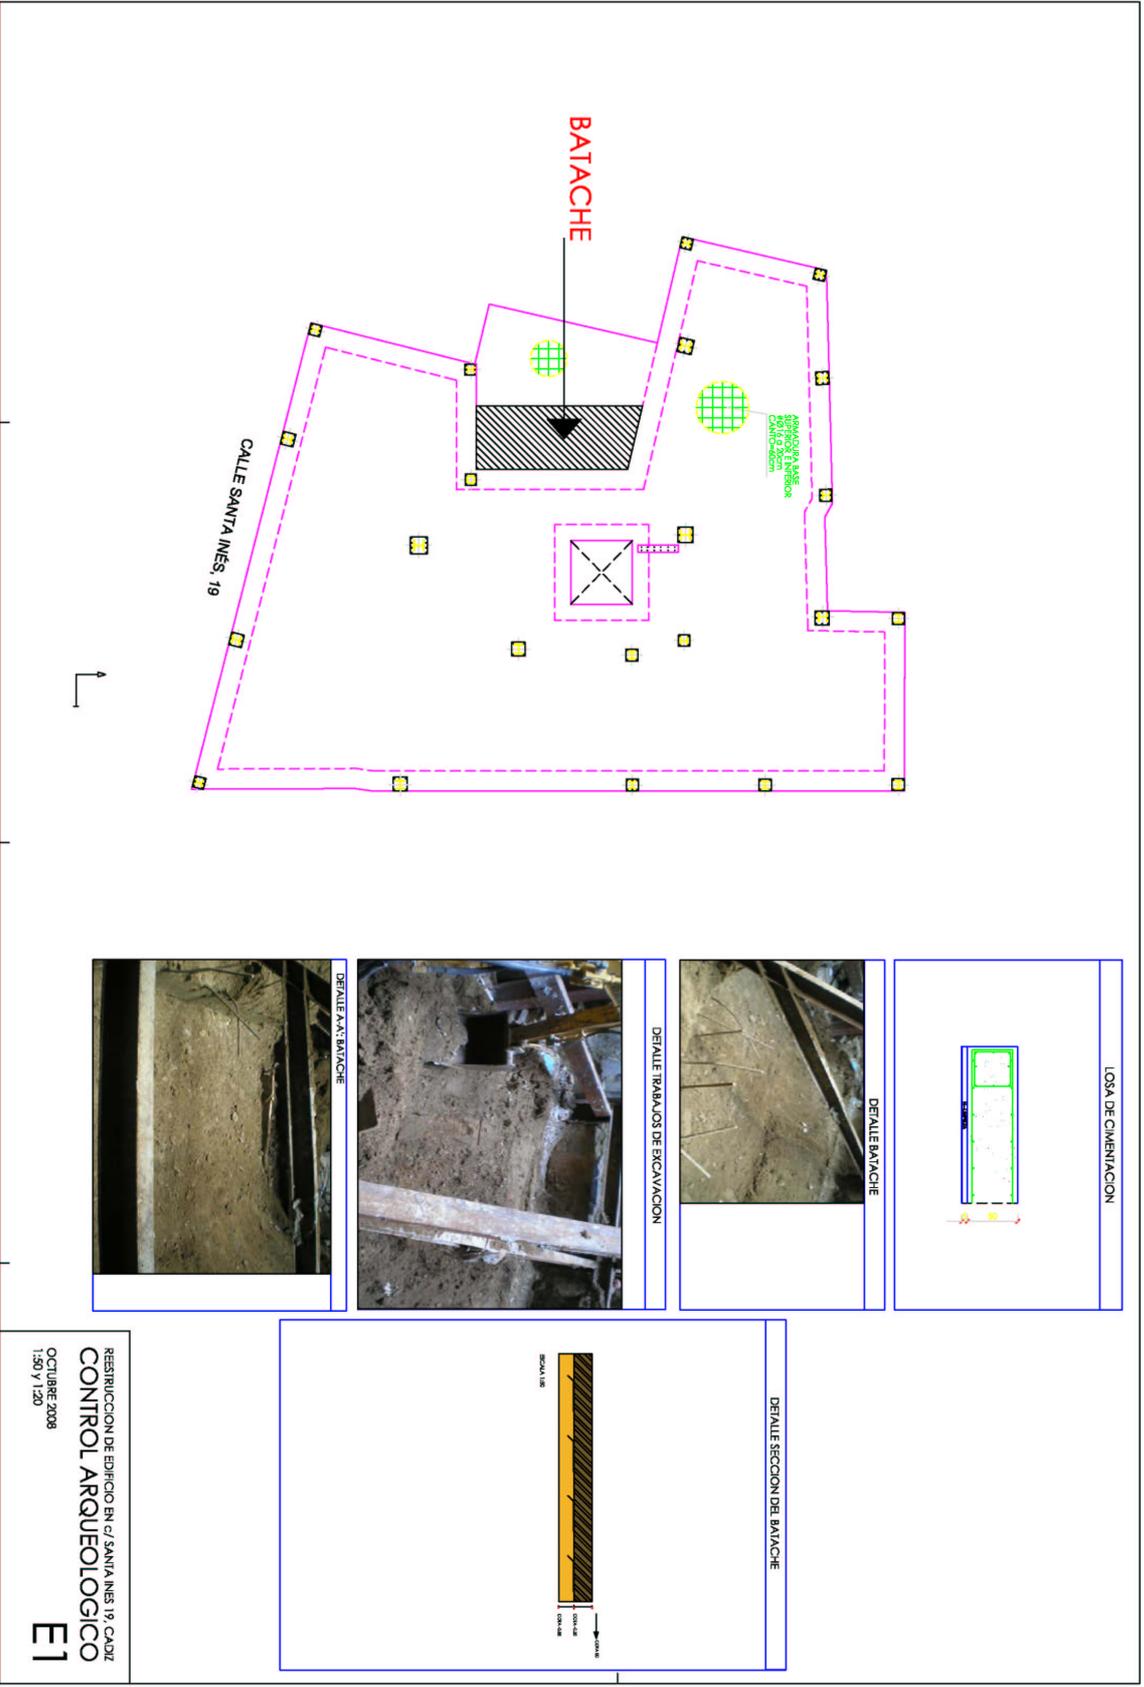
BATACHE

Los trabajos de arqueología contemplan la vigilancia arqueológica de los trabajos de cimentación en la zona del patio donde se va a realizar un batache con una profundidad de -0,50 cm bajo la rasante tras el derribo. (Lam 1)

En la zona del futuro patio y debido a las condiciones del proyecto arquitectónico se realiza el movimiento de tierra para la cimentación de un batache. Este batache supone el rebaje de 50 cm. Para la realización de los trabajos de rebaje se contó con una mini-excavadora con un cazo de limpieza de 30 cm. Se utiliza este tipo de excavadora mecánica debido a lo complicado del acceso a la zona de excavación.

Se documentan dos unidades estratigráficas:

U.E. 1, estrato superficial compuesto por tierra y escombros depositados durante los trabajos actuales de edificación.

U.E. 2, estrato de arenas pardas de escasa compactación y en la que se localizan elementos constructivos de época actual y material cerámico de época altoimperial romana (entre ellos un fragmento de borde de Haltern 70 y otro de Beltrán 2b)

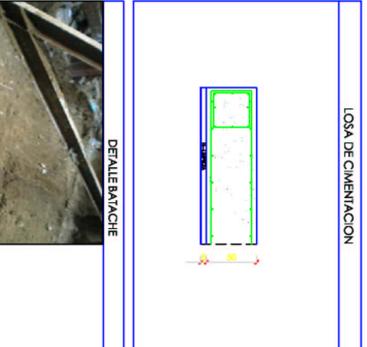
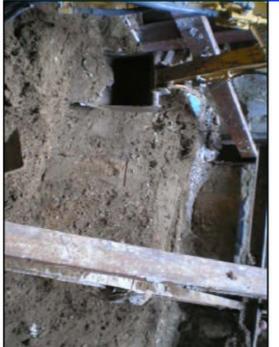
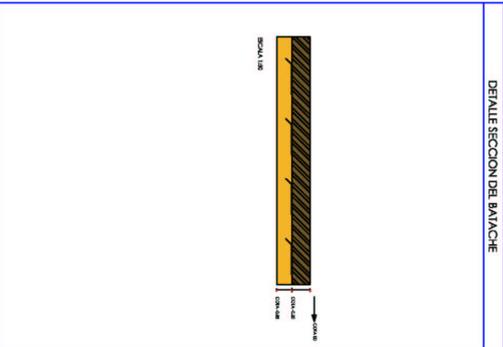
RESTRICCION DE EDIFICIO EN C/ SANTA INES 19, CAJIZ
 CONTROL ARQUEOLOGICO
 OCTUBRE 2008
 1:30 y 1:20
E1

CALLE SANTA INES, 19
