ANUARIO ARQUEOLÓGICO DE ANDALUCÍA

RESUMEN DE LA MEMORIA CIENTÍFICA DE LA ACTUACIÓN ARQUEOLÓGICA PREVENTIVA DE CONTROL DE MOVIMIENTO DE TIERRAS EN LA C/ AVD. DE MURCIA Nº 28, GRANADA.

Teresa Muñoz López

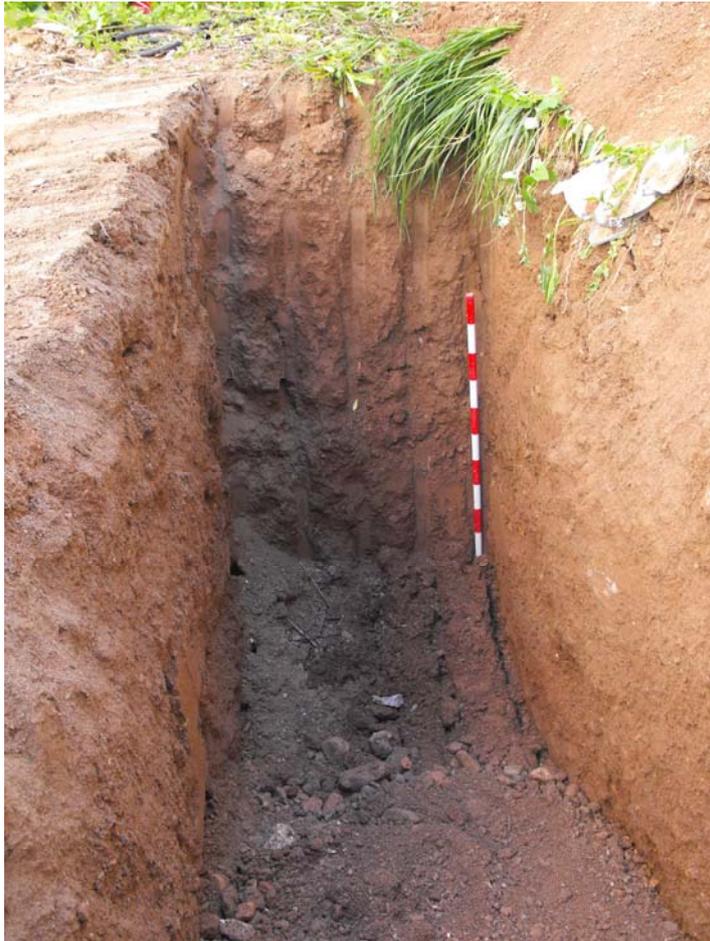
Lam. 1.- Imagen de la cata realizada para el sondeo geotécnico

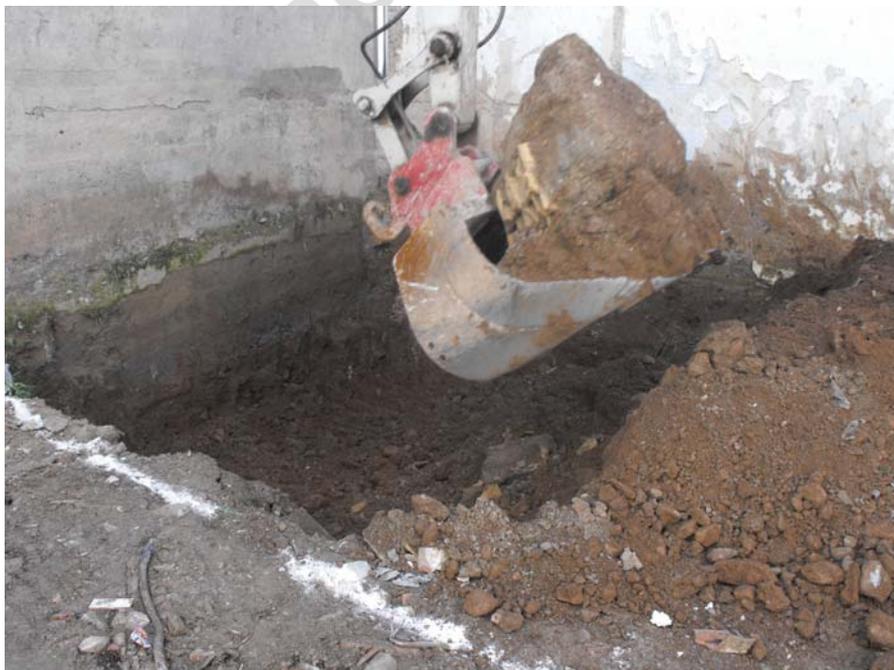
Lam. 2. Inicio del movimiento de tierras en la zona Sureste del solar

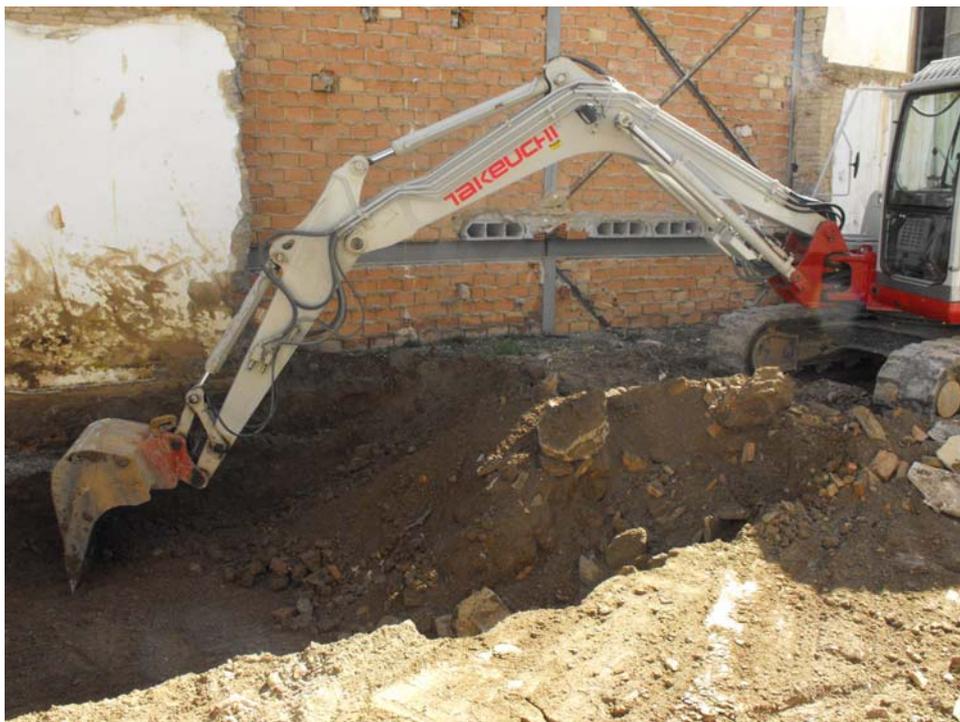
Lam. 3. Trabajos de desfonde donde se observan restos de material de derribo

UEN 006: nivel de acumulación de material de derribo de la casa anterior.

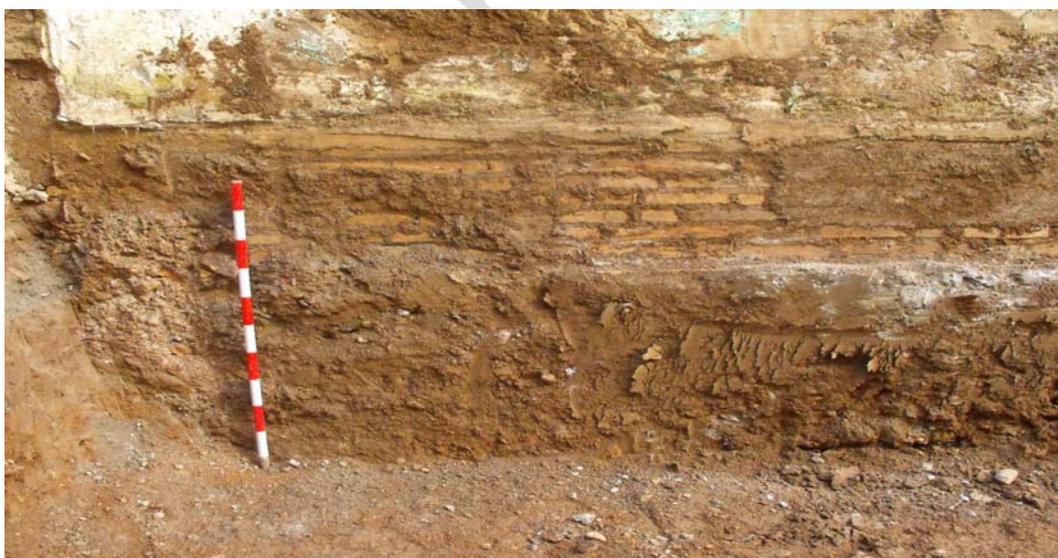
La **E-001** (localizada a lo largo de todo el perfil Sur) conformada por:

UEC-0002: unidad conformada por ladrillos, que forman parte de la cimentación de la casa ubicada en el solar..

UEC-0003: muro de cal grasa que junto con la UEC 002 conforma la antigua cimentación.

Lam. 4.- Perfil Sur compuesto por las UEC 002 y UEC 003

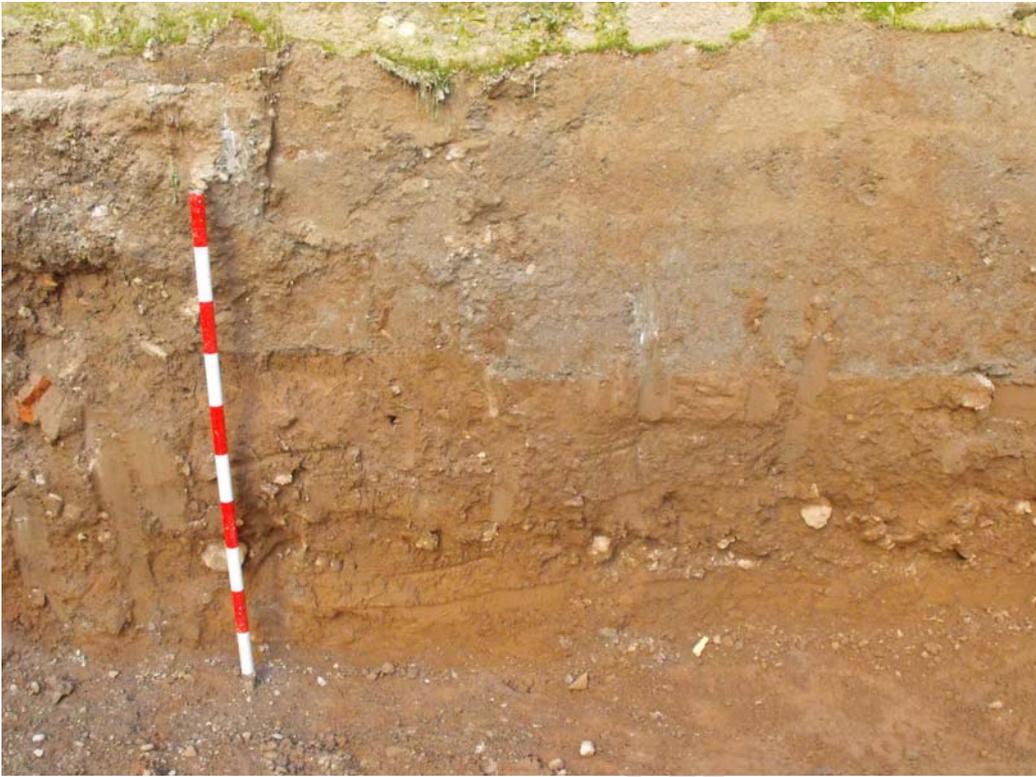
La **E-002** (localizada en el perfil Este) conformada por:

UEC-0004: tapia de hormigón perteneciente a los cimientos de la antigua construcción.

UEN 005: unidad de tierra gris con abundante grava de unos diez centímetros de potencia que aparece bajo la UEN 001 a -1,00 m y, localizándose únicamente a unos cuatro metros del perfil Este.

Lam. 5.- Perfil Este compuesto por la UEC 004 y la UEN 005

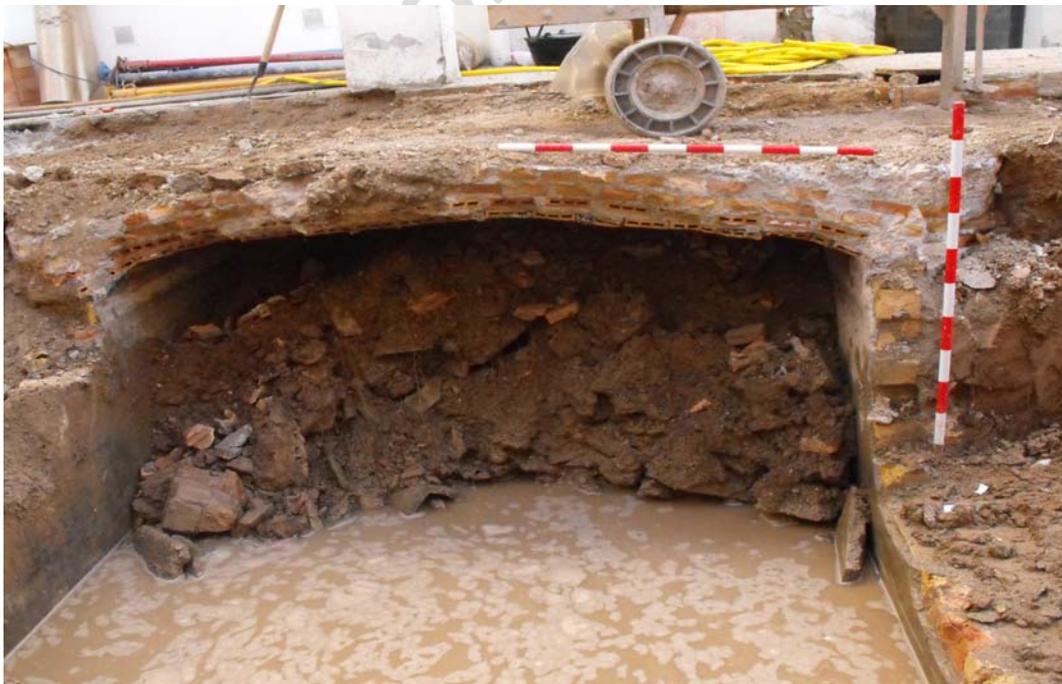
CE-01 (aljibe de la vivienda demolida). Está conformado por dos tabiques de ladrillo y cubierta abovedada igualmente de ladrillos trabados con mortero de cemento. (Lam.)(Fig. 2)

Longitud: 2,20

Anchura: 1,10

Altura: 1,50

Lam. 6.- Imagen del aljibe hallado en la mitad del solar, de construcción moderna
