ANUARIO ARQUEOLÓGICO DE ANDALUCÍA

2009

**ACTIVIDAD ARQUEOLÓGICA PREVENTIVA EXCAVACIÓN ARQUEOLÓGICA
CALLE LOS CAÑOS, 3, 5, 7, 9, 11. JAÉN**

Juan Luis Martínez de Dios

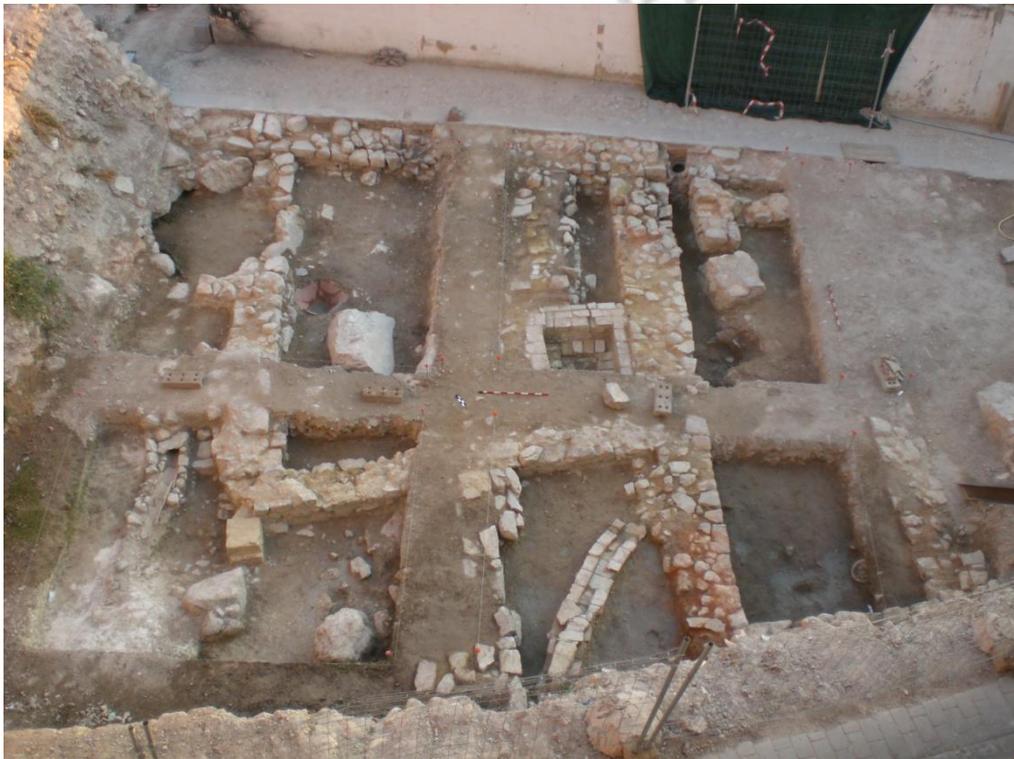
LÁM. I: Vista aérea. Sondeos A1, A2, B1, B2.

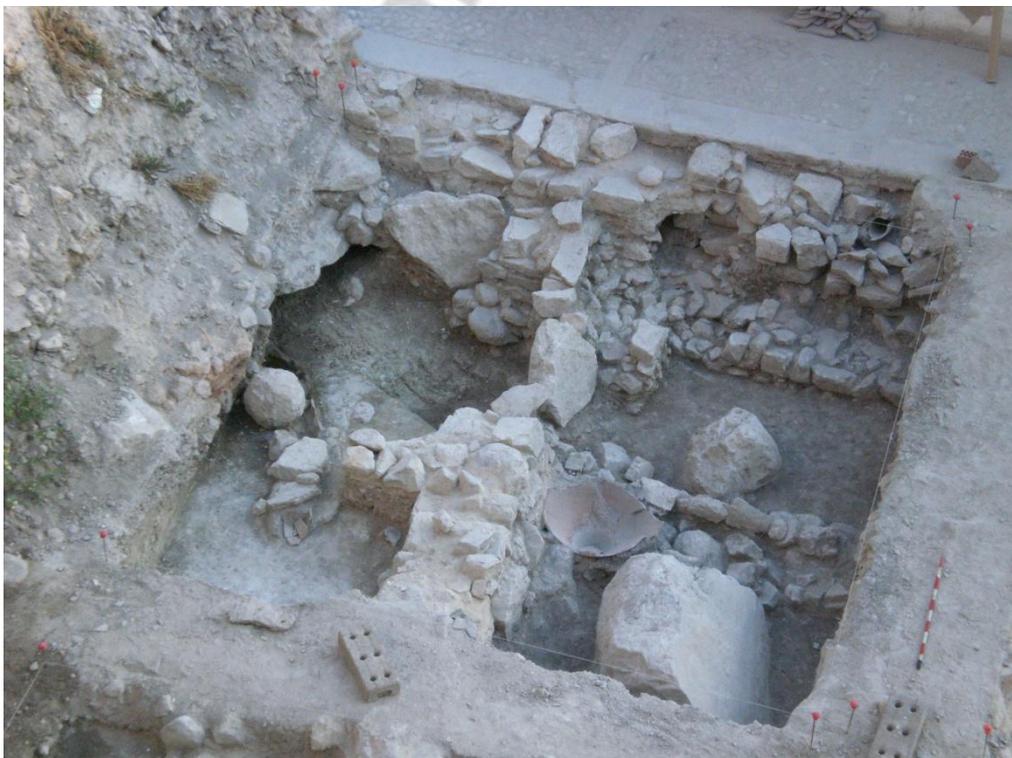
LÁM. II: Sondeo A1. Niveles del XIV-XV.

En lo que se refiere a la fase medieval, los datos, aunque presentamos están bien establecidos aunque son exiguos. Nos referimos al conjunto estructural definido por las UE 52, 55 y 56. Son muros de fábrica de piedra, que se presenta aislado entre ellos (sondeos A1 y A2), asignádnosle una cronología dentro de la etapa bajo medieval que oscilaría entre los siglos XIV y XV, confirmado esto por las aportaciones de los materiales cerámicos asociados y por su posición estratigráfica de los mismos respecto a las demás estructuras.

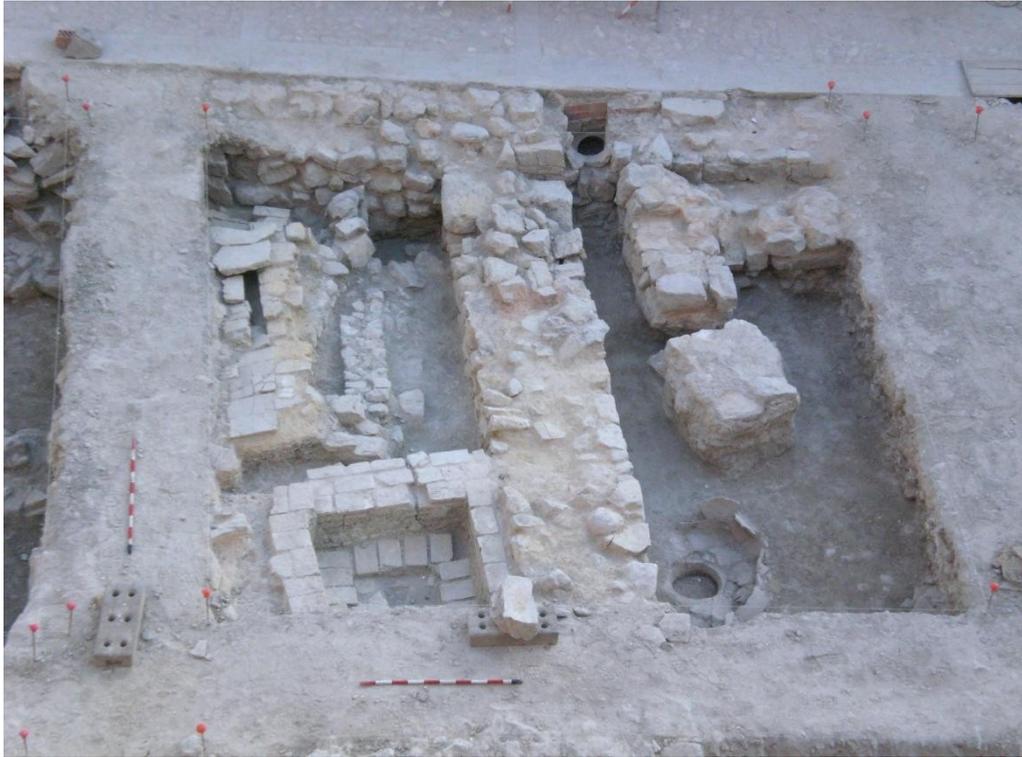
LÁM. III: Sondeo A2. Niveles del XIV-XV.

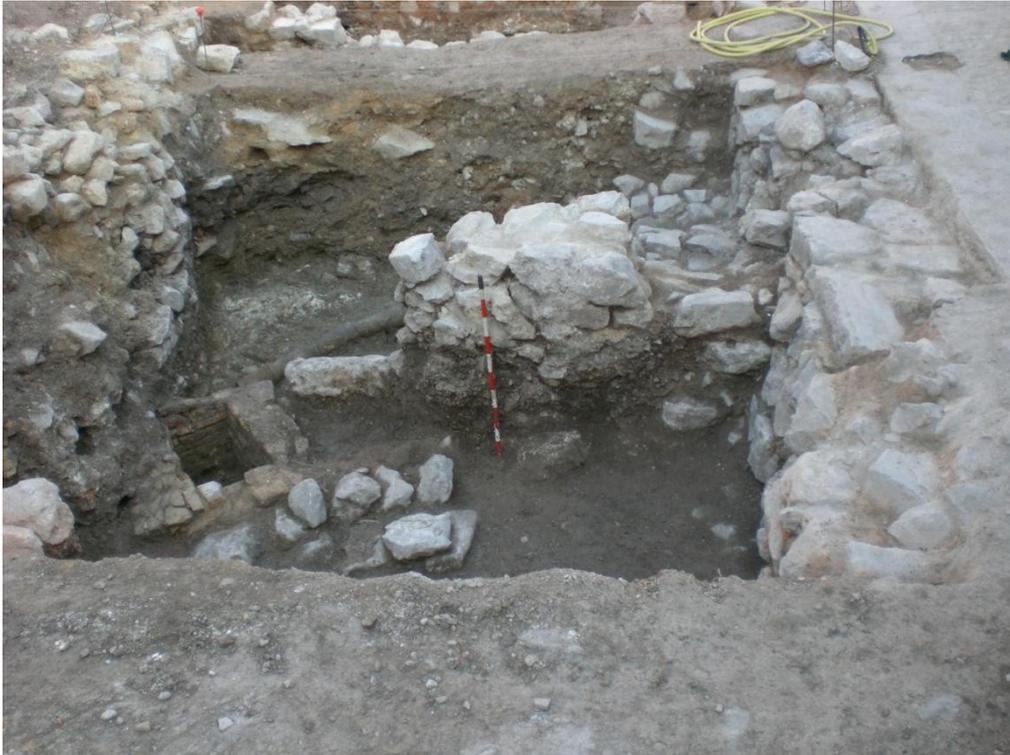
LÁM. IV: Sondeo A4. Niveles del siglo XVIII

Para esta fase moderna también podemos adscribir el conjunto definido por las UE 78 y 89, en los sondeos A3 y A4 respectivamente, pero que por su posición estratigráfica lo datamos para un momento comprendido entre final del siglo XVI y principio del siglo XVII.

Por último documentamos un nivel deposicional UE 88 en el sondeo A4, que aporta un material cerámico bastante homogéneo. Se trata de unos fragmentos cerámicos de pasta blanca y decoración digital a la almagra, de tradición islámica, que pueden llegar a una cronología comprendida entre el siglo XII y XIII, aunque esta tipología se puede extender hasta el siglo XIV.

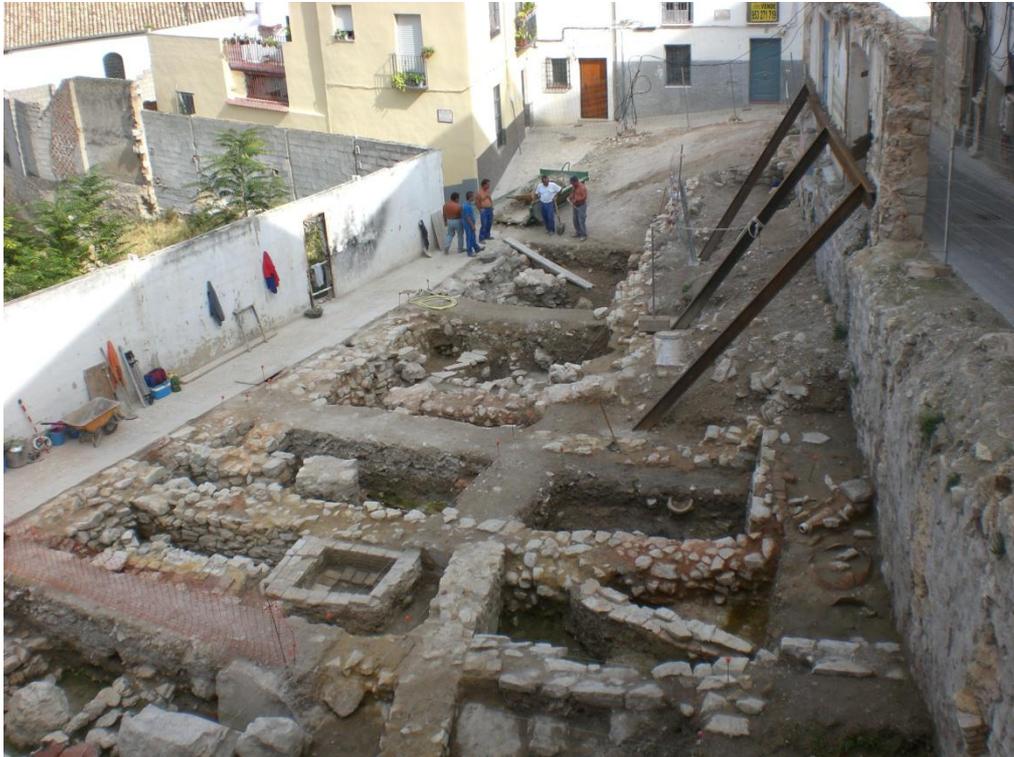
LÁM. V: Vista general del solar
