ANUARIO ARQUEOLÓGICO DE ANDALUCÍA

2009

CONTROL ARQUEOLÓGICO DE MOVIMIENTO DE TIERRAS EN C/ CASTILLO DE ESTEPONA (MÁLAGA).

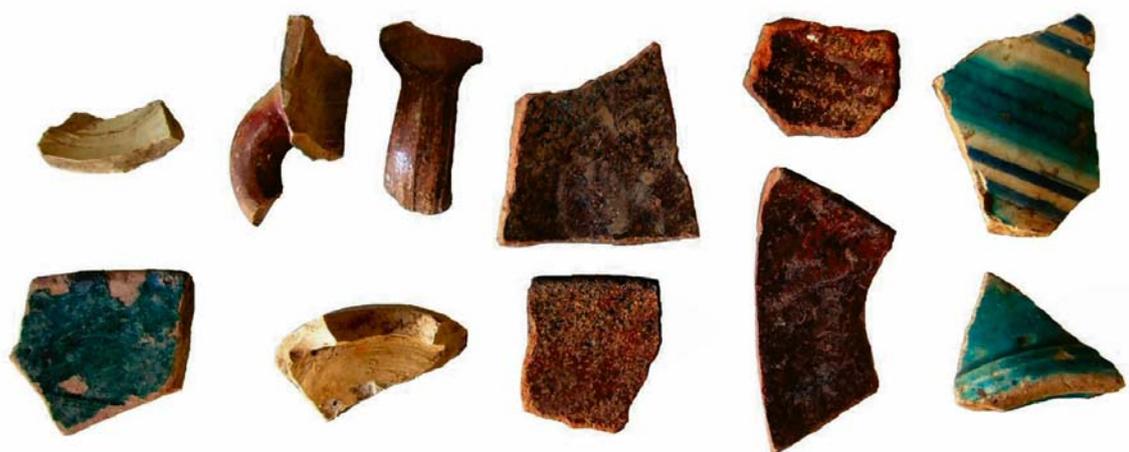
ESTEPONA. CA-09, UE-6

- Este pavimento descansa sobre UE-6, nivel de arena compacta marrón oscuro entre cuyas inclusiones, además de piedras, hemos documentado materiales cerámicos de diversa naturaleza y cronología: fragmentos de lebrillos, platos, canecos... de adscripción moderno-contemporánea; y restos de ataifores -vidriados verdes y melados- y de jarritas, de época bajomedieval.

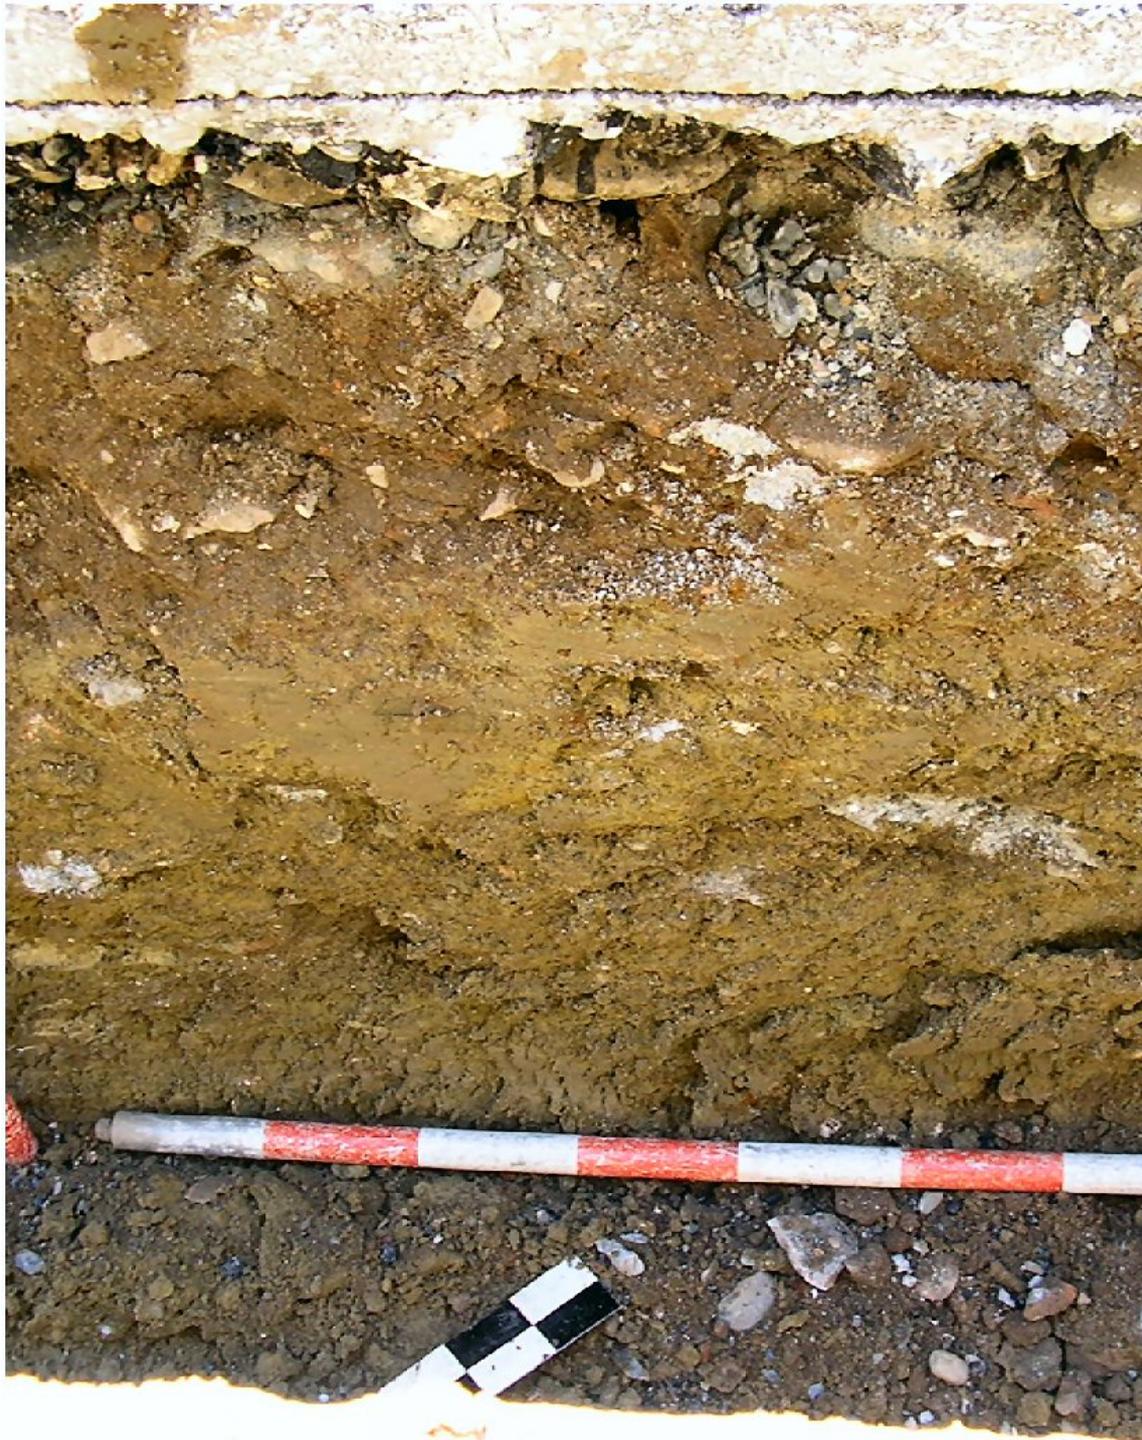
C/ CASTILLO-09. PERFIL SUR

A pesar de que la reducida dimensión de la zanja y el empleo de medios mecánicos limitan la percepción de elementos estratigráficos y su análisis, hemos realizado una lectura de la estratigrafía sobre el perfil norte en toda su extensión, proporcionándonos los siguientes resultados (esta secuencia es representativa de toda la extensión abierta, si bien algunos de los estratos mencionados están ausentes en algunos puntos):

- UE-1, nivel de asfalto de la calle actual, que presenta unos 0'12 m de grosor. Descansa sobre UE-2, nivel de pequeñas piedras que le sirven de base.
- Como nivelación de la calle, bajo UE-2, se constata UE-3, relleno de arena marrón incluyendo piedras y fragmentos cerámicos. La mayoría del material cerámico es de cronología contemporánea (restos de lebrillos, platos, ladrillos...), aunque también se ha recuperado algún resto bajomedieval (fragmento de ataífor vidriado melado y varios galbos de piezas de cocina).

- Bajo este primer relleno (y sobre un segundo pavimento que describimos más abajo) se documenta UE-4, depósito con mampuestos irregulares de arenisca (algunos con adherencias de argamasa rojiza), conteniendo también un fragmento cerámico de galbo vidriado melado con decoración pseudoepigráfica. Aunque el contexto en el que se encuentra el depósito es claramente contemporáneo, tanto su naturaleza como la zona en la que se ubica, nos plantea la posibilidad de que sean restos desmantelados de cronología medieval, destruidos y usados como relleno en el proceso de urbanización.

- El siguiente estrato es un nuevo pavimento de cantos (UE-5) parcialmente cubiertos por un nivel de argamasa blanca. Presenta fuerte pendiente hacia el Este.

- En el extremo suroeste se documenta UE-7, nivel cuaternario de arena con gravas rojizo-anaranjado, perteneciente a la secuencia geológica zonal. Prácticamente ha quedado intacto, abandonándose la excavación a techo de su interfaz superior.

- Por último, en el sector sureste de la zanja hemos documentado el afloramiento plioceno de arena muy compacta y verdosa conocido como *biscornil*. UE-8. Presenta pendiente acusada tanto al Este como al Oeste, a partir de -0'40 m a techo (bajo el nivel de calle) hasta la base de la zanja en torno a -1'00 m.
