ANUARIO ARQUEOLÓGICO DE ANDALUCÍA

2009

INTERVENCIÓN ARQUEOLÓGICA PUNTUAL EN LA ALCAZABA DE ANTEQUERA. UNA APROXIMACIÓN AL EDIFICIO DE LA MEZQUITA-IGLESIA DEL SALVADOR.

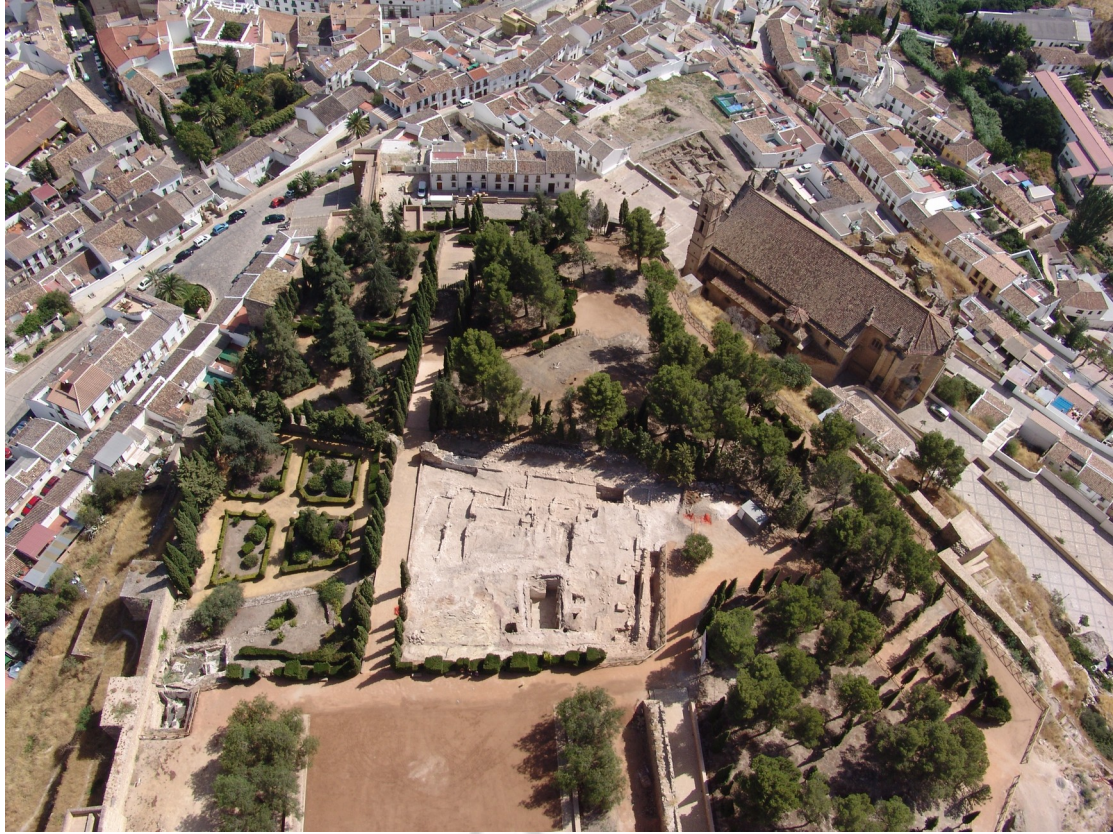
Lám. 1. Ubicación de la actuación en el recinto de la Alcazaba.

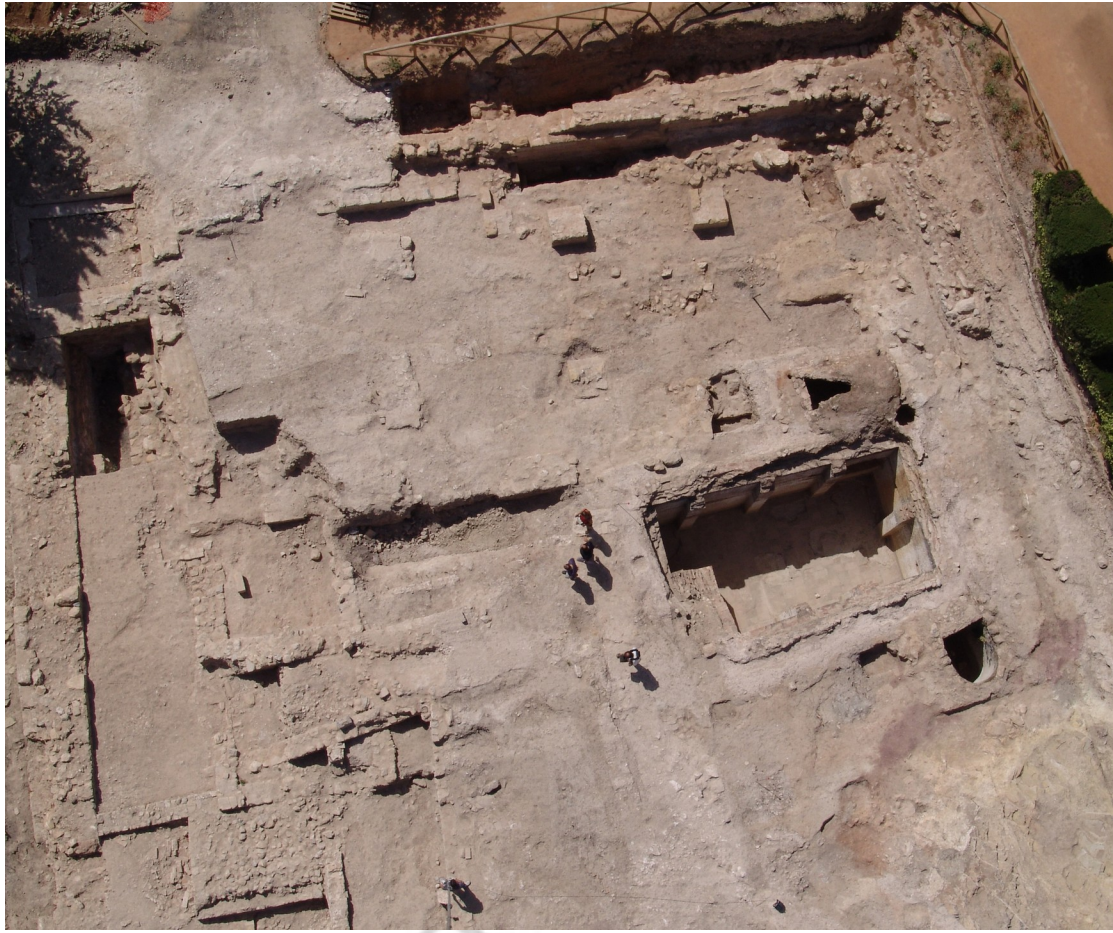
Lám. 2. Limpieza superficial de estructuras.

El inicio de los trabajos han supuesto la retirada superficial de aquellos elementos parasitarios, consistentes en vertidos de tierra dispuestos sobre las estructuras arqueológicas. Ello se ha realizado con medios mecánicos, con la organización a pie de obra del arqueólogo director y la limpieza manual de la superficie de las estructuras.

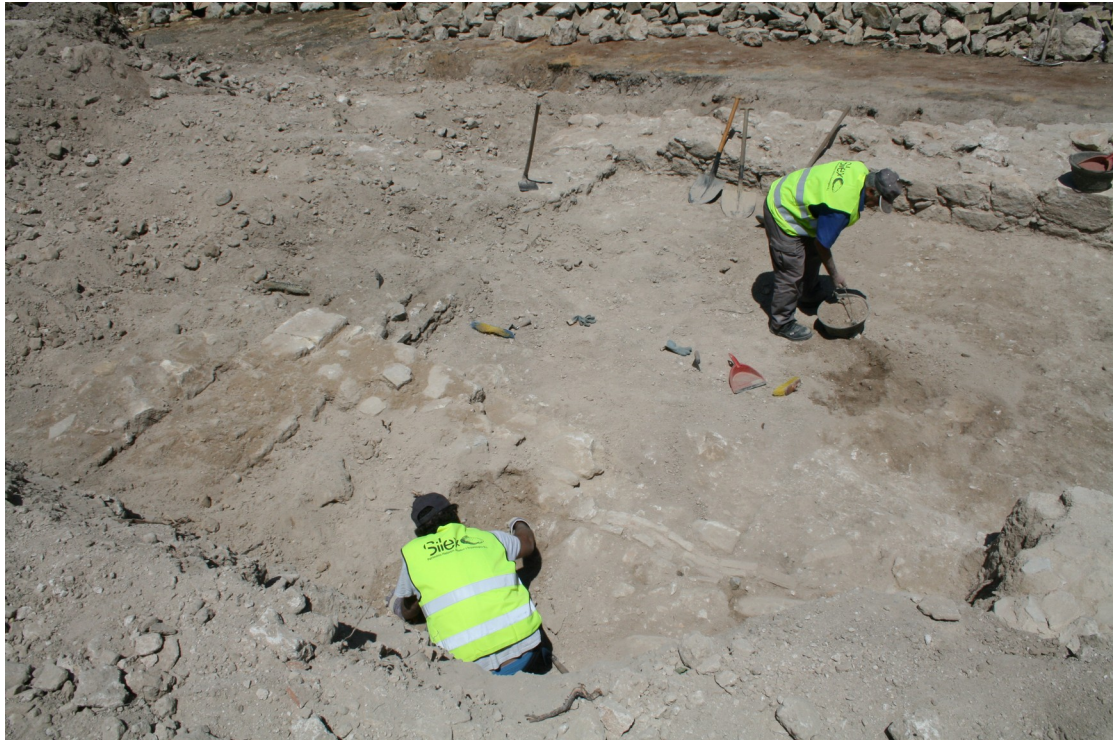
Lám. 3. Localización superficial de los restos de la mezquita-iglesia del Salvador.

Al sureste de la terraza, en su cota más alta, se ha delimitado esta construcción (ya documentada en la intervención de 2007) estableciendo sus dimensiones y fábricas. En cuanto a éstas se observa como se trata de muros de mortero de cal con mampuestos y revestidos por sillares de dimensiones variables. Se trata de un edificio de 24 m de longitud por 10,50 de anchura exterior (uem's 1, 2, 3 y 4), de planta basilical. El interior gira entre los 8 y 9 m. Se trata de un edificio orientado de suroeste a noreste, con dos cuerpos bien diferenciados. El situado en la zona suroeste presenta una longitud interior de 11 m, con tres naves separadas por líneas de pilares de sillería de 1 x 1 m. La línea situada al sureste consta de dos pilares (uem's 31 y 32) y pilastra adosada al muro suroeste del edificio (documentada en la intervención de 2007). De la línea situada al noroeste sólo se ha documentado un pilar (uem 34), observando que la pilastra correspondiente no existe, puesto que en este sector del edificio aparece un nicho funerario emergente que condiciona la construcción obligando a resolver los sistemas de carga mediante otras formas constructivas. El

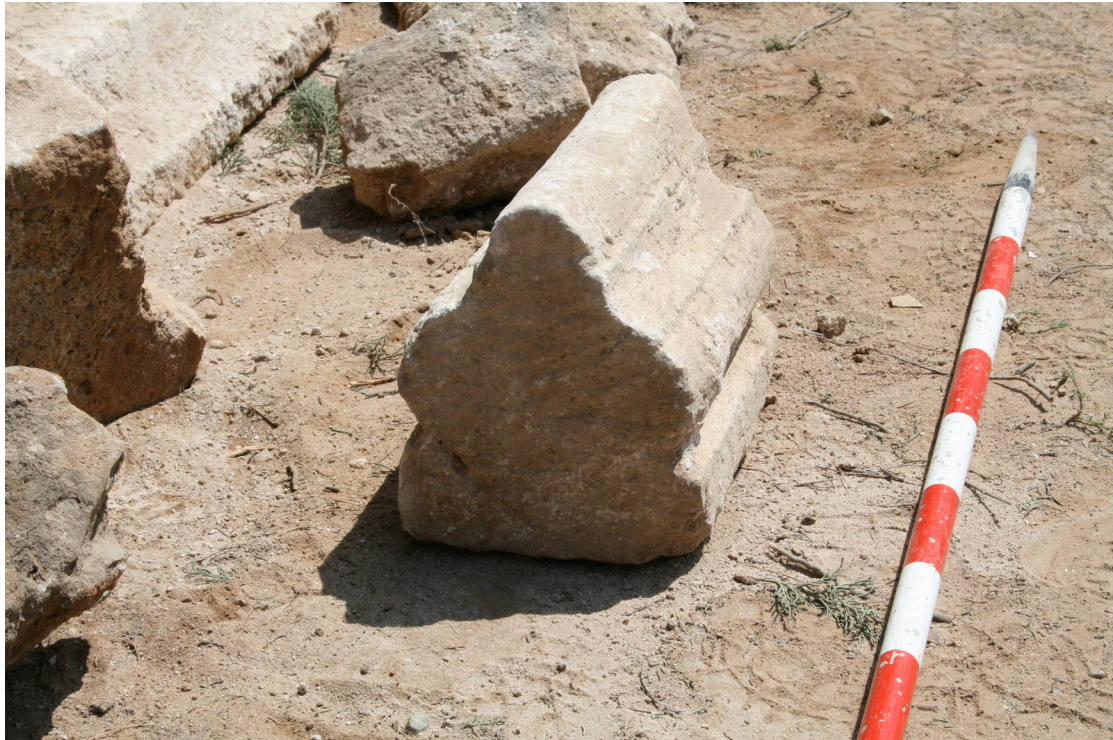
Lám. 4. Descubrimiento de cantería de la cubierta gótica.
