# **ANUARIO ARQUEOLÓGICO DE ANDALUCÍA**

# ACTIVIDAD ARQUEOLÓGICA PUNTUAL EN EL CENTRO MONUMENTAL DE LA CIUDAD ROMANA DE TORREparedONES (BAENA, CÓRDOBA)

José Antonio Morena López  
Antonio Moreno Rosa

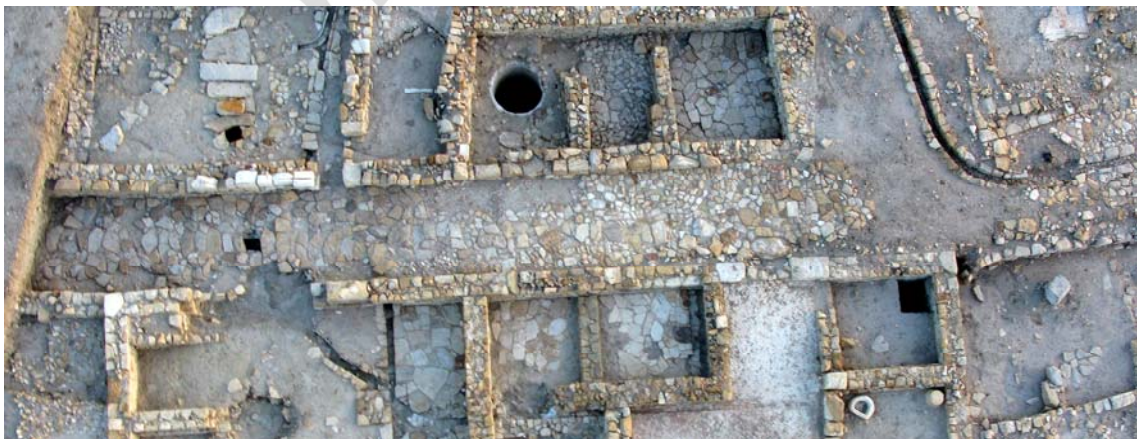
Fig. 3

*Panorámica aérea del decumano máximo en su tramo occidental*

La anchura de la calle es de unos 3 m. oscilando entre los 2,70 m. y los 3,20 m. El pavimento (U.E. 34) está realizado a base de losas de piedra caliza irregulares, de tamaño medio y grande, acuñadas con pequeños ripios y unidas con tierra. Hay que reseñar que en la zona de confluencia con el cardo no se ha conservado este pavimento y que en determinados puntos donde faltan algunas losas de piedra se aprecia un relleno a modo de reparación con grava, fragmentos de cerámica y restos óseos. Por lo general, ni la colocación de las losas de piedra en el pavimento, ni su tamaño, responde a un diseño preestablecido, pero sí advierten determinadas alteraciones en algunas zonas como consecuencia de actuaciones posteriores. En lo que se refiere a la cronología de esta calle, aunque no tenemos datos concluyentes, creemos que su construcción o, al menos su pavimentación, se llevó a cabo en época republicana, es decir, en el mismo momento en que se construyó la puerta oriental, incluidas las dos torres monumentales y la propia calzada, así como las termas situadas junto al pórtico S. del foro.

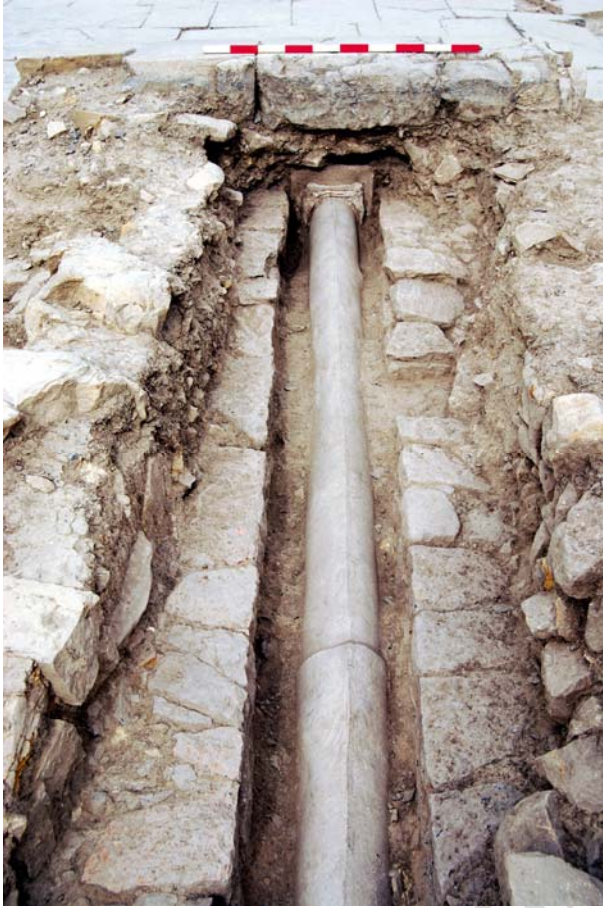
Fig. 4

*Detalle de la tubería de plomo colocada en el interior de la cloaca del cardo*

En este tramo N. la calle tiene una longitud de 11 m., desde el decumano hasta la puerta de acceso a la plaza del foro, y una anchura aproximada de 5 m. En el interior de la cloaca se dispuso una tubería de plomo que parte de la misma plaza forense y que, probablemente, sólo existió en el tramo correspondiente al acceso desde el cardo, para evitar la erosión y el deterioro de la cloaca.

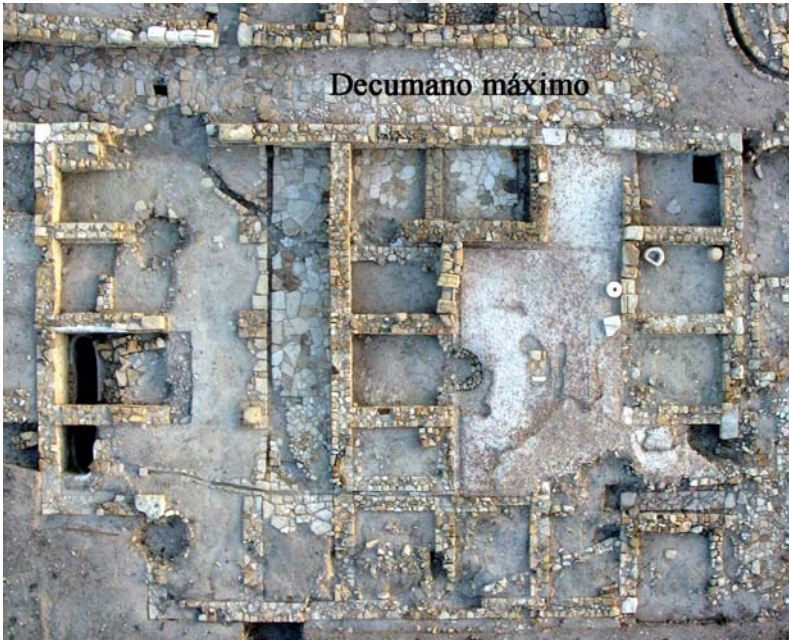
Fig. 5

*Vista aérea del macellum*

El *macellum* es una edificación sólida levantada con potentes muros de *opus vittatum*, de planta rectangular, orientada con los lados largos en sentido E-O., aunque presenta en las esquinas meridionales sendas escotaduras o entrantes. Sus dimensiones son: 24 m. de longitud (en sentido E-O) y 16,50 m. de anchura (en sentido N-S), con una superficie de unos 370 m<sup>2</sup> y un perímetro de 80 m. El muro que lo rodea está realizado en *opus vittatum* con pequeños y medianos mampuestos, bien careados, y sillarejos trabados con mortero, habiéndose empleado en las esquinas grandes bloques de caliza para refuerzo: la anchura del muro perimetral es de 0,60 m. y la potencia en algunos puntos sondeados alcanza los 2 m. Esto podría indicar que el edificio quizás tuvo dos plantas en alzado, lo que también se desprende de la potencia que presentan otros muros internos divisorios de las distintas *tabernae*, caso de la cimentación U.E. 175, medianera entre los espacios E-5 y E-6, que tiene una potencia superior a los 3 m.

El edificio presenta una fachada principal al decumano máximo que está al N. (aunque no debe entenderse como una fachada dotada de un pórtico como sucede en otros mercados romanos) y otra fachada secundaria al E. que daría al cardo. En la primera, se abrían dos puertas de las que la más oriental se ha conservado mejor, con una anchura de 1,23 m. disponiendo de dos grandes bloques de caliza en los extremos a modo de jambas. De la otra puerta N. sólo se ha conservado parte de la jamba E. formada por grandes sillares de calcarenita. Ambas puertas están ubicadas de forma simétrica, a la misma distancia de las esquinas NE. y NO. del edificio.

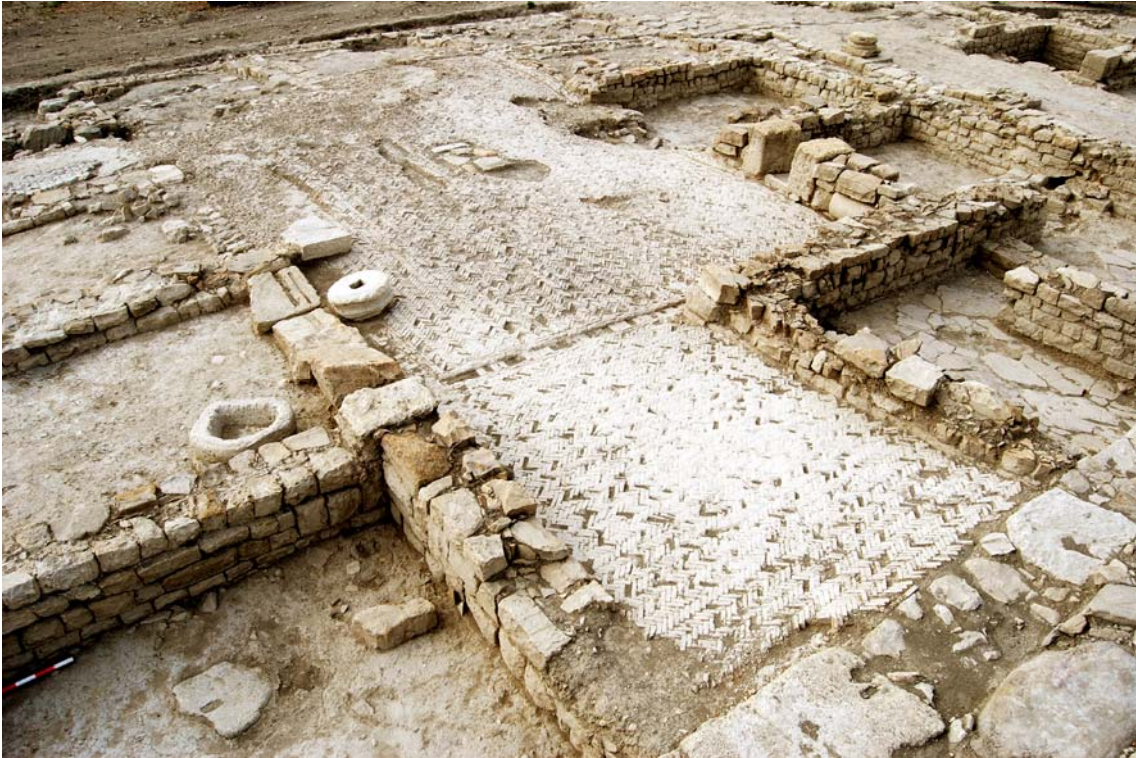
Fig. 8

*Detalle del sector oriental. En la parte superior derecha los nuevos espacios que resultan de la división realizada del macellum.  
El nuevo patio que se genera tiene un pavimento de opus spicatum.*

mercados resultantes, parten una serie de muros con dirección E-O. que conforman dos nuevos espacios de similares dimensiones (E-7 y E-8). En la parte N. y junto al muro de fachada U.E. 7 se construyen dos nuevos espacios (E-2 y E-15) y en la parte S. otros dos (E-9 y E16).

Esta ampliación del espacio útil del mercado conllevó la modificación y ampliación del antiguo patio unos 3 m. hacia el S. y la misma longitud hacia el E.. Con esta reforma resulta, en el sector occidental del mercado, un patio rectangular, de 11,50x2,20 m. y una superficie de 25,30 m<sup>2</sup>, manteniéndose el mismo *ambulacrum* entre el pórtico y las *tabernae*. En el sector oriental del mercado se amortiza parte del patio original al tiempo que se crea un nuevo patio al aire libre (E-10) carente de pórticos alrededor.

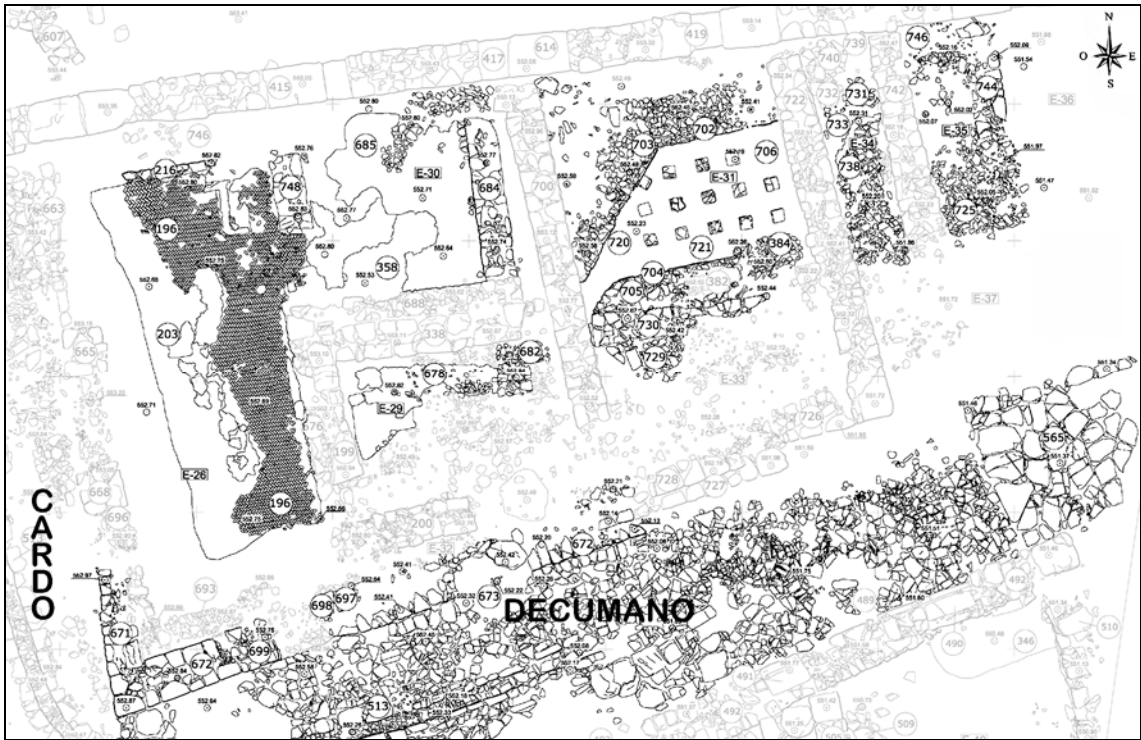
Fig. 10

#### *Planimetría de las termas*

- *Apodyterium*. Es de planta rectangular de 9x3,5 m. y una superficie de 31,5 m<sup>2</sup>. El límite N. no se conserva ya que fue destruido por la construcción del muro U.E. 614 del cierre del pórtico S. del foro; no parece probable que el muro U.E. 216 formara parte del muro de cierre por el N. de esta estancia y también del resto de espacios situados junto al mencionado muro U.E. 614, ya que presenta una cara cuidada al N. Tampoco queda definido con claridad su cierre por el O., mientras que por el S. es bastante probable que los muros de mampostería UU.EE. 671 y 672 conformaran la esquina SO. de este espacio y de todo el edificio termal. El muro U.E. 671 es lo único conservado de la fachada occidental, hacia el cardo, mientras que el muro U.E. 672 sería la fachada S. hacia el decumano. En este muro U.E. 672 se abría la puerta de entrada, de la que tan sólo queda la quicialera O. (U.E. 699) y parte de la jamba opuesta (U.E. 698); esta puerta tendría una anchura aproximada de 0,84 m. Del cierre por el E. quedan restos de un muro de mampostería (UU.EE. 676, 697 y 748), divisorio de este espacio con la siguiente estancia de las termas que se encuentra, inmediatamente, al E.

El pavimento del *apodyterium* está realizado con *opus spicatum* (U.E. 196), con una base de *opus signinum* (U.E. 203), siendo las dimensiones de los *laterculi* de 10x6x3,5 cm. Sobre este pavimento y adosado al muro U.E. 676 corre una moldura de *opus signinum*, en forma de media caña (U.E. 677), de la que conserva una longitud de 2,20 m. en sentido N-S., siendo visible su continuidad hasta el umbral de la puerta existente entre el *apodyterium* y el *tepidarium*, tanto hacia el N. como hacia el S. Esta puerta tiene una anchura de 0,85 m. y da acceso al *tepidarium* situado al E. Otra moldura hidráulica, de similar sección, se localiza en el extremo N. de la estancia, junto al muro U.E. 216, en forma de “Z”, que bien pudiera haber delimitado un pequeño estanque, de escasa altura, a modo de *pediluvium*. Quizás, dicho muro U.E. 216 fuese parte de un banco o asiento en el que los usuarios descansaran y se lavaran los pies.

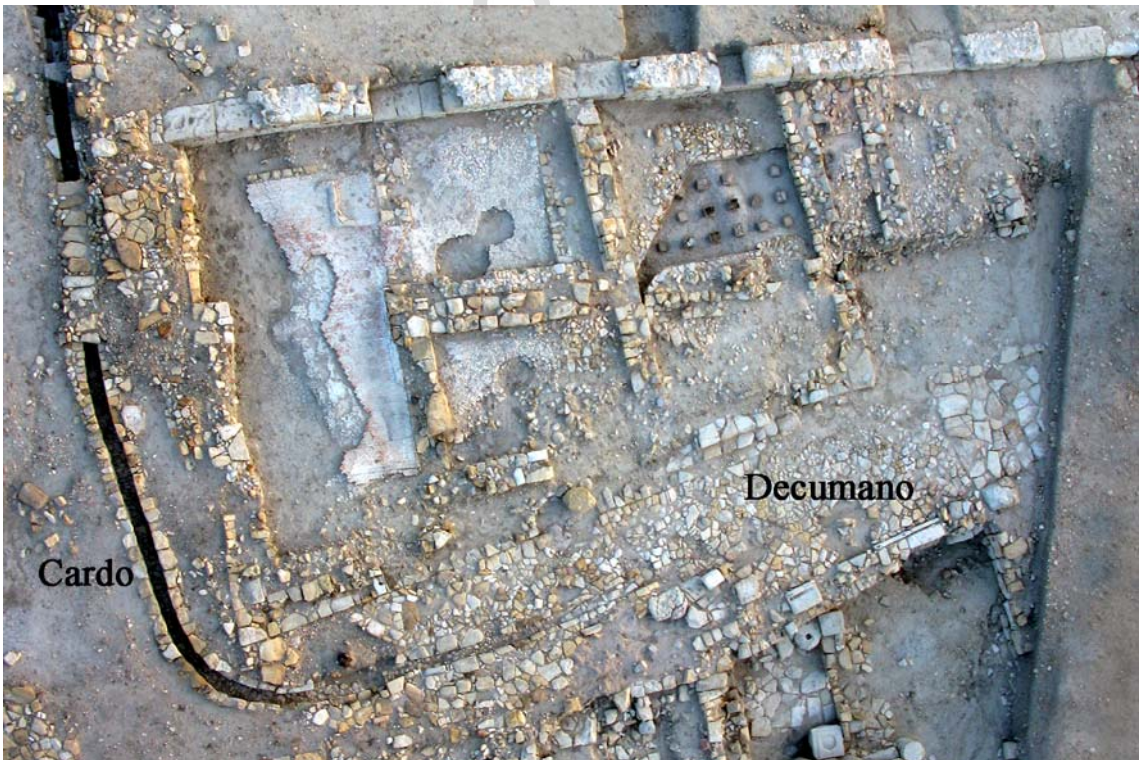
Fig. 11

#### *Vista cenital del conjunto termal*

- *Caldarium*. Se sitúa al E. de *tepidarium* y al N. del horno y zona de servicio. El muro de cierre por el N. está destruido, al igual que sucede con los E-26, E-30 y E-35. El cierre por el O. sería el muro de mampostería UU.EE. 684; por el E. el cierre podría ser el muro U.E. 744, mientras que por el S. el cierre lo tenemos en el muro de mampostería U.E. 730 del que sólo se conservan unos 3 m. en su sector más occidental. En esta estancia de las termas formada por los espacios E-31 y E-34 no quedan restos del pavimento, destacando la estructura que en su día quedaría soterrada bajo el suelo y que corresponde al *hypocaustum*, es decir, el sistema de calefacción que consistía en un doble suelo por el que discurría el circuito de aire caliente procedente del *praefurnium*.

Las paredes de este hipocausto están fabricadas con fragmentos de *tegulae* dispuestas horizontalmente (UU.EE. 702, 704, 731 y 737) y tras ellas un relleno compacto de ripios y piedras trabadas con tierra (UU.EE. 703, 705, 732 y 738). Su suelo es de *opus signinum* (UU.EE. 721 y 733) sobre el apoyan las *pilae* que sustentarían grandes ladrillos quedando sobre ellos el pavimento. Como se ha dicho, no se ha conservado el pavimento, pero si se han recuperado algunos de esos grandes ladrillos con unas dimensiones de 60x50 cm. Asimismo, se han recogido numerosas teselas dispersas de color blanco que podrían pertenecer a un pavimento musivo colocado sobre los ladrillos *bipedales*. Fragmentos de estos grandes ladrillos se han recuperado caídos en el interior del hipocausto y también en la U.E. 746 que rellena la zanja U.E. 747 abierta para la construcción del muro U.E. 614 que cierra el pórtico S. del foro.

Las *pilae* de la *suspensura* (UU.EE. 706-720) están hechas con ladrillos *bessales*, trabados con tierra, de 0,21x0,21 m. siendo su grosor de 0,05 m. En el E-31 se conservan tres hileras con un total de 15 *pilae*, mientras que en el E-34 quedan restos de otra. Tanto las paredes como el suelo y los ladrillos de las *pilae* se encuentran muy quemadas como consecuencia de las altas temperaturas alcanzadas. Entre el E-31 y E-33 se encuentra un relleno constructivo del edificio original a base de pequeñas piedras calizas y cantos (U.E. 384) de difícil interpretación debido a la alteración provocada por las construcciones posteriores (UU.EE. 382-383).

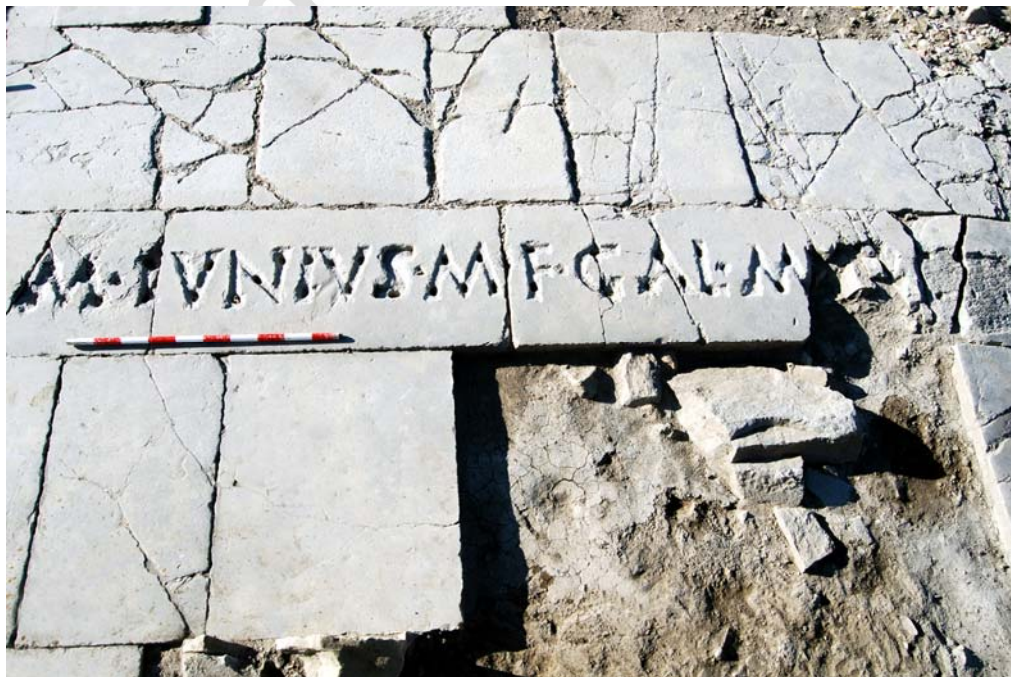
Fig. 15

*Inicio de la inscripción pavimental del foro*

Este pavimento presenta además diversas interfaces en su superficie relacionadas con la colocación de pedestales, aras, etc. de las que cabe destacar la U.E. 759 realizada sobre la hilera central de losas del pavimento, es decir, sobre la número 13, en sentido E-O. La inscripción pavimental se ubica, como se ha dicho, en el eje del área forense, a 11 m. de distancia del lado N. Su longitud total sería de 18'9 m. Se conserva el tramo inicial del texto, de 5'6 m. de longitud, con el nombre completo en nominativo del evergeta que acometió la pavimentación de la plaza; a continuación, el pavimento forense ha desaparecido por efecto de varias interfaces (UU.EE. 386 y 750), generándose una *lacuna* en el texto de 9'4 m. de longitud. El cálculo de caracteres desaparecidos en ese espacio asciende a 42 letras. Más hacia el O. se conserva el final de la inscripción con una longitud de 3'8 m. La inscripción fue realizada con letras de bronce (*litterae aureae*), totalmente desaparecidas en la actualidad, dispuestas centradas respecto a las losas en que se insertan, con un margen superior e inferior de 18-21 cm.

M(arcus) · Iunius · M(arci) · f(ilius) · Gal(eria) · Marcellus [---(c-42)--- Aug]usti ·  
forum · s(travit) · d(e) · s(ua) · p(ecunia)

Y la traducción: “Marco Junio Marcelo, hijo de Marco, de la tribu Galeria... de Augusto, pavimentó el foro con su dinero”.

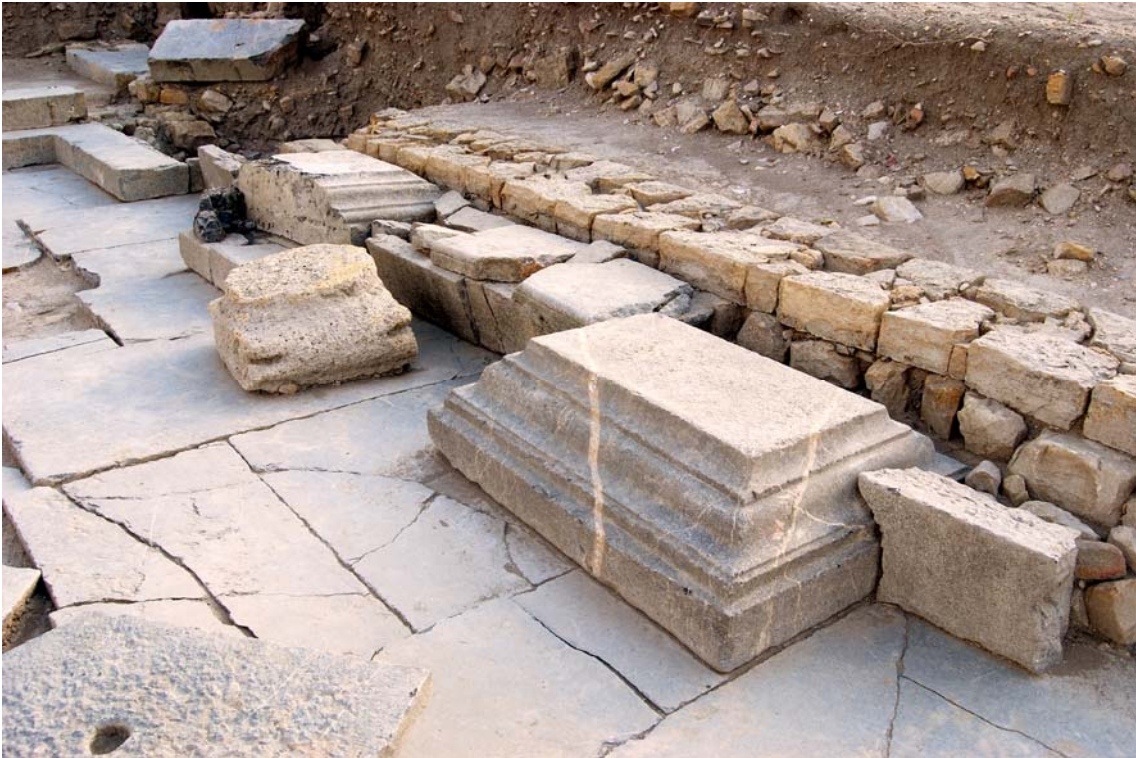
Fig. 16

#### *Estructuras y pedestales in situ junto a la fachada de la basílica*

Delante de la fachada de la basílica, en el sector NE., encontramos una estructura realizada con placas de caliza micrítica formada por las UU.EE. 791 y 792. La primera constituye una serie alineada de ocho piezas de caliza micrítica, colocadas de canto a modo de tabicas, sujetadas entre sí con grapas de plomo. La segunda unidad son varias placas de caliza micrítica colocadas en horizontal, en dos tramos que conforman la huella del asiento, con el borde exterior redondeado y con dos líneas marcando la moldura; están unidas entre sí con grapas de plomo. Las dimensiones de los dos tramos son: 0,53 m. y 1,80 m. La anchura del asiento es de 0,44 m. Esta estructura se adapta perfectamente a dos pedestales para estatuas que se conservan *in situ* (UU.EE. 794 y 795). Como elementos arquitectónicos de este edificio situado en el lateral E. podemos citar dos piezas de calcarenita: un capitel jónico y un tambor de columna estriado.

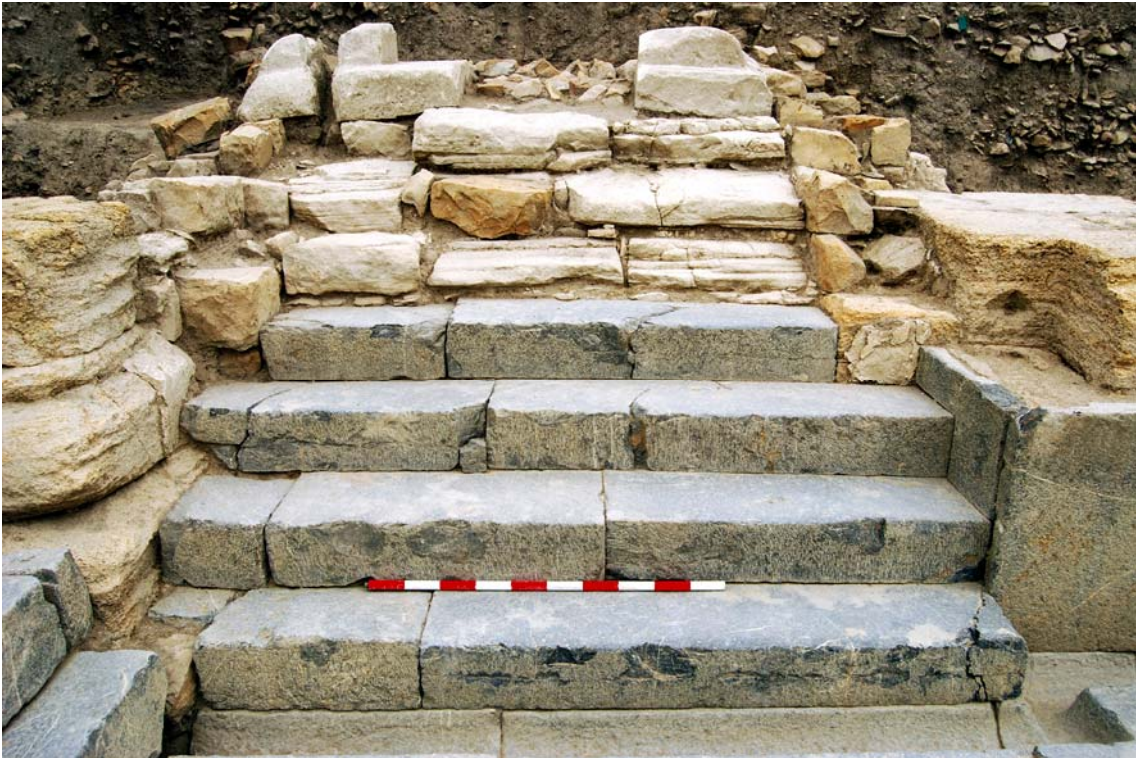
Fig. 18

*Escalera de acceso al foro desde el N.*

La escalera situada al O. incorpora ahora cuatro escalones, tallados en caliza micrítica (UU.EE. 861, 860, 859 y 858) oscilando su anchura entre 2,35 m. en los tres primeros escalones y 1,95 m. en los siguientes. El espacio situado al N. del templo presenta una escalera formada por cuatro escalones de caliza micrítica (UU.EE. 907, 908, 909 y 910) cuya anchura oscila entre 1,14 m. y 1,50 m. En lo que atañe al templo propiamente dicho, el cambio de materiales se aprecia en la escalera lateral N. que incorpora el primer escalón de caliza micrítica (U.E. 895), mientras que el superior era de caliza de color blanco (U.E. 894). De la escalera opuesta no ha quedado ningún peldaño, aunque se advierte la caja y la misma base de preparación que tiene la escalera N. (U.E. 867), en este caso, se aprecian hasta cinco capas de piedras pequeñas trabadas con tierra.

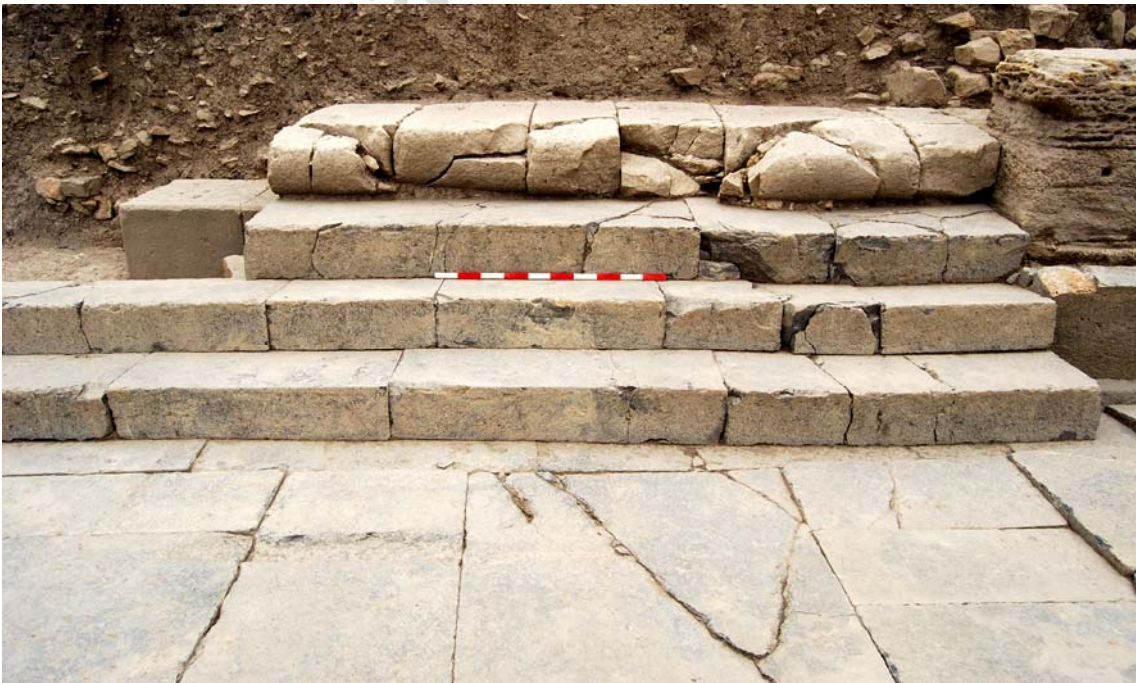
Fig. 19

*Escalera central del templo*

La zona frontal del templo, donde estaría la tribuna, se forra con losas también de caliza micrítica (U.E. 889); se trata de un conjunto de cinco placas de distinto grosor (0,21-0,095 m.) y longitudes (1,64-0,66 m.), dispuestas en vertical. Las distintas piezas están unidas entre sí por grapas de plomo en forma de cola de milano, y unidas también, con pernos de hierro en cama de plomo, a la sillería de los pilares que reviste. Otra novedad importante es la escalera central que se añade a la estructura U.E. 879 de la fase anterior para acceder a la tribuna ubicada en el eje del templo. Esta escalinata está formada por tres escalones de caliza micrítica (UU.EE. 880, 881 y 882) y tiene una longitud total de 5,40 m., la misma que la escalera central de la basílica y se encuentran en el eje de la plaza, en sentido E-O., coincidiendo con la inscripción pavimental.

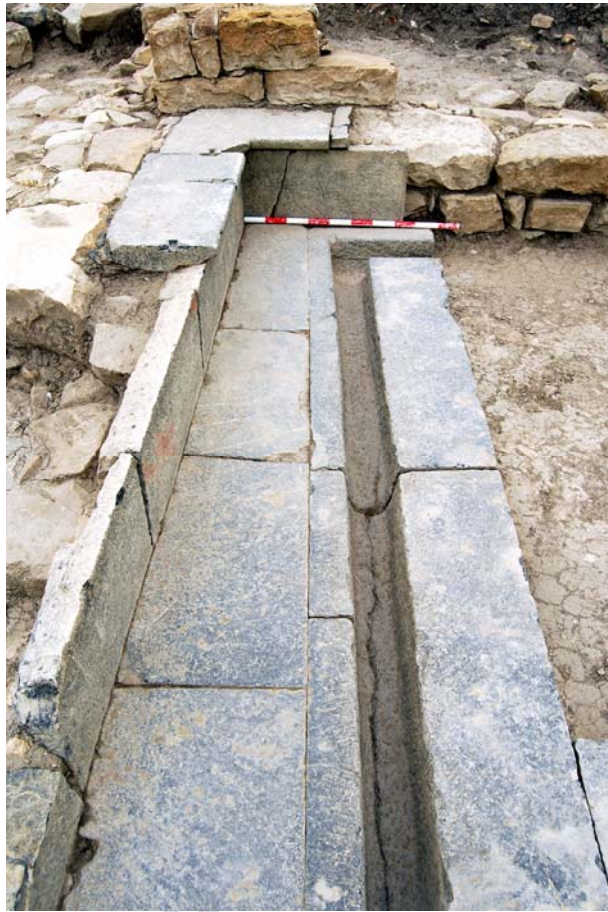
Fig. 20

*Posible schola en la esquina SO. de la plaza y detalle del canal perimetral*

*schola* realizada con losas de caliza micrítica y constituida por las UU.EE. 770 y 772. La primera está formada por varias placas de caliza micrítica colocadas en vertical con unas dimensiones de 0,76x0,35x0,13 m. El asiento corresponde a la U.E. 772 y comprende un conjunto de tres placas de caliza micrítica, con el borde redondeado (0,86x0,40x0,05 m.), una de las cuales hace esquina; están unidas con grapas de plomo dentro de una entalladura en forma de cola de milano.
