# **ANUARIO ARQUEOLÓGICO DE ANDALUCÍA**

# CONTROL ARQUEOLÓGICO DE MOVIMIENTOS DE TIERRAS EN LAS OBRAS DE REHABILITACIÓN DEL TEATRO OSCENSE Y SEGUIMIENTO DE LOS TRABAJOS DE CONSOLIDACIÓN Y CUBRICIÓN DE RESTOS ARQUEOLÓGICOS EN LA ZONA DEL ÁBSIDE.

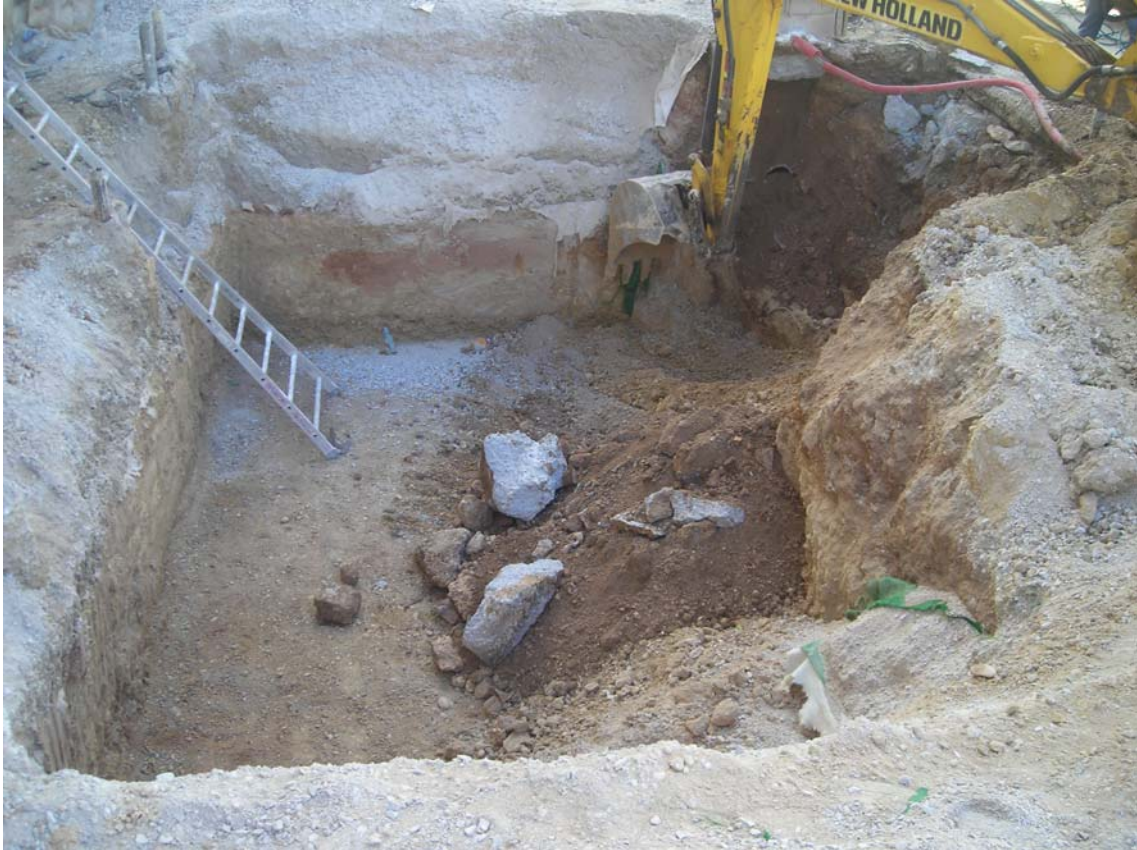
Fotografía nº03: Excavación para la construcción del aljibe

Tras finalizar el pilotaje, se delimita el perímetro de la zona que va a ser rebajada con la máquina excavadora para construir el aljibe situado debajo del escenario del teatro. Se empieza el trabajo de extraer la zahorra del perímetro delimitado para el aljibe y el rebaje de tierra, de aproximadamente 1'30 m, para llegar a la base de la construcción del aljibe. En el proceso de excavación con la máquina no aparecen estructuras ni restos arqueológicos. Los estratos de tierra muestran un relleno de época contemporánea en la zona más cercana a la calle, por encima de las estructuras de época musulmana (silo y zanja) aparecidos en la anterior excavación.
