ANUARIO ARQUEOLÓGICO DE ANDALUCÍA

ACTUACIÓN ARQUEOLÓGICA PREVENTIVA DE VIGILANCIA DE CONTROL DE MOVIMIENTO DE TIERRAS POR LA APERTURA DE VARIOS TRAMOS DE ZANJAS EN PLAZA LA ROMANILLA, CALLES CONVALECENCIA, JESUS Y MARIA/BALLESTEROS Y BIB-RAMBLA/ZACATÍN, (GRANADA).

Teresa Muñiz López

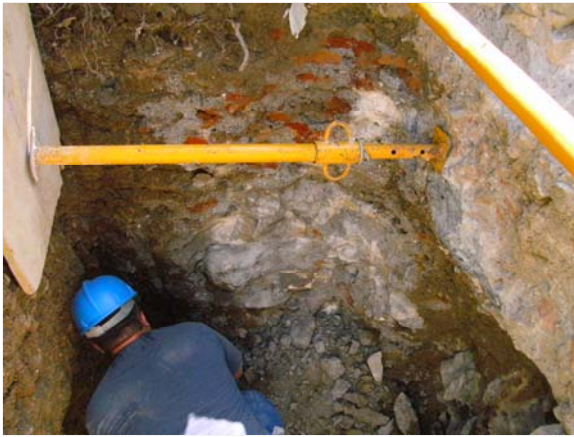
Lam. 1: E-003 en el sector abierto en la zanja de la Plaza Romanilla

A esta fase constructiva podemos adscribir una estructura, E-003, que identificamos en el sector abierto de 2 m. x 2 m., como perteneciente a algún tipo de edificación que existiera en esta área. Se trata de parte del alzado de un muro construido con ladrillos trabados con mortero de cal grasa, clastos pequeños, arena y restos vegetales, UEC-0001, que apoya sobre una cimentación, UEC-0002, de cantos rodados de mediano y gran tamaño, (Lams. 1 y 2). Asociada a esta estructura se localiza en el estrato en el que se asienta, varios fragmentos de cerámica medieval. La potencia del muro, E-003, es de 1,20 m.

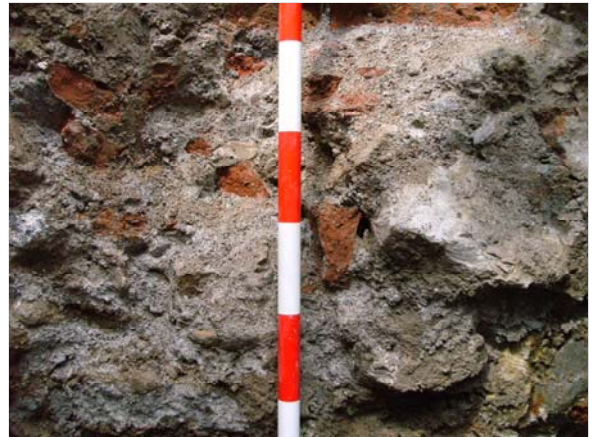
Lam. 2: Detalle de la E-003 con ladrillos, cantos y mortero de cal

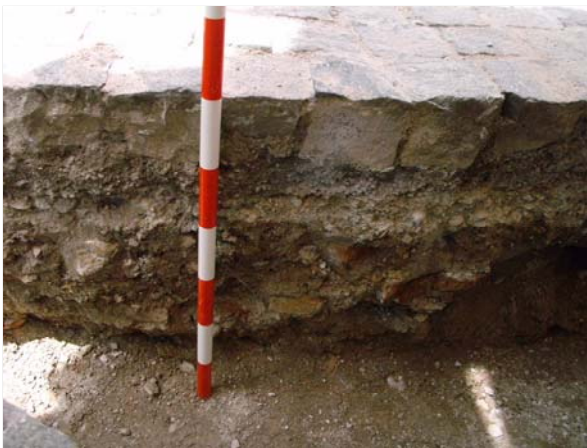
En algunos de los tramos de la zanja debajo del pavimento, se localizan restos de posibles estructuras de mampostería y ladrillos, E-004, que se podrían adscribir dentro de la secuencia al periodo medieval, al encontrarse algunos fragmentos amorfos pertenecientes a este periodo (Lam. 3).

Lam. 3: Tramo de la zanja Romanilla con restos medievales

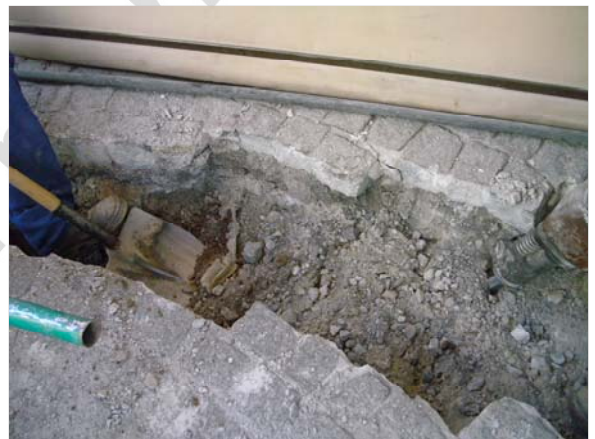
Esta fase, en la zanja abierta y en el sector planteado en la plaza de la Romanilla, vendría representada por el actual pavimento de la calle, de adoquines, E-001, con una preparación de mortero de cemento, arena (UEC-0001) de 0,20 m. potencia. Todo este grupo estructural se asienta sobre una tierra limosa (UEN- 0001), no se encuentran restos cerámicos ni material de construcción, (Lam. 4).

Lam. 4: Zanja Romanilla en fase contemporánea.

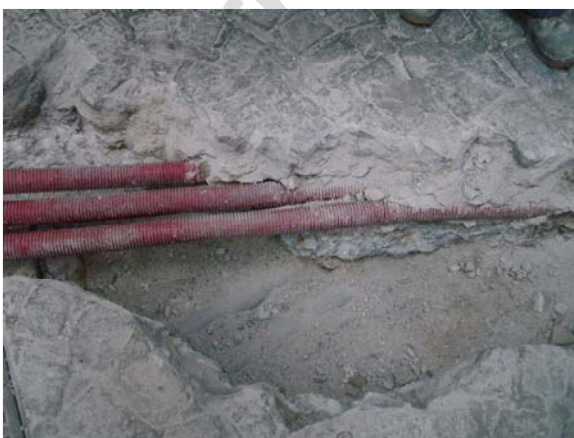
Esta fase está representada por el actual pavimento de la calle, conformado por adoquines, E-001, que presenta una preparación de mortero de cemento y gravas (UEC-0001), de 0,25 m. de potencia. Todo este grupo estructural se asienta sobre una tierra de relleno (UEN- 0001), sin restos cerámicos ni material de construcción, que en el perfil Norte, se presenta cortada por una reciente canalización, E-002, que la recorre longitudinalmente. (Fig.) (Lams. 5 y 6).

Lam. 5: Vista de la zanja Convalecencia con los tubos de abastecimiento ya existentes.

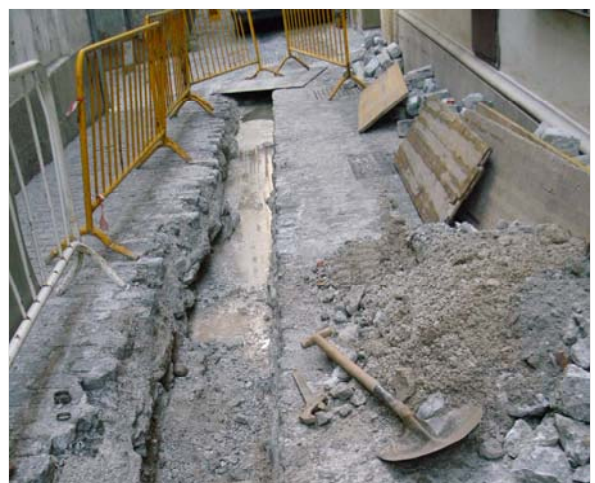
Lam. 6: Vista del segundo tramo de zanja Convalecencia abierto.

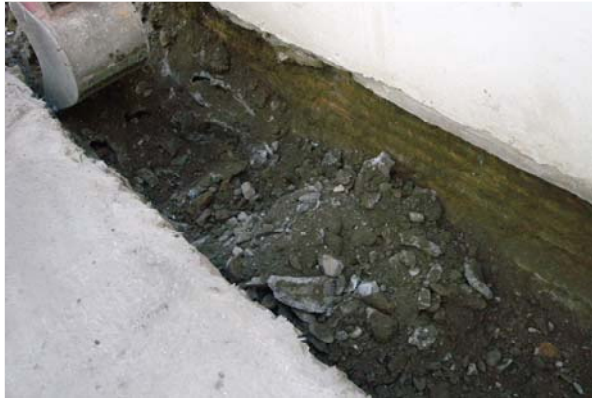
Se ha rebajado longitudinalmente a lo largo de la acera, que al levantarse el pavimento de losetas de hormigón, E-001, y su preparación de mortero de cemento UEC-0001, se localiza únicamente redes de abastecimiento anteriores, por lo que todo el suelo rebajado se encontraba alterado, la tierra era de relleno de gravas y arena. (Lams. 7 y 8)

Lam. 7: zanja en tramo de Ballesteros.

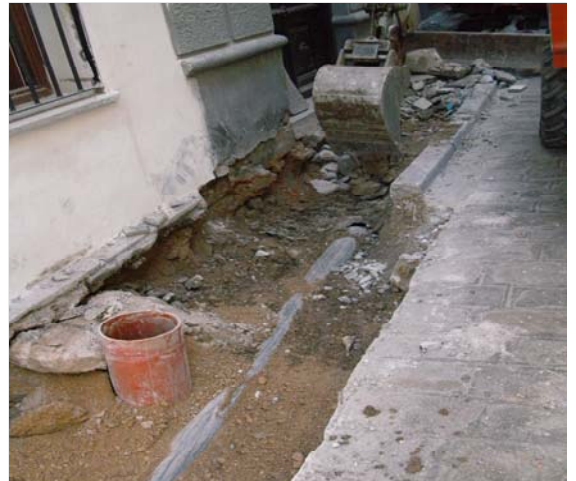
Lam 8- zanja en tramo Jesús y María

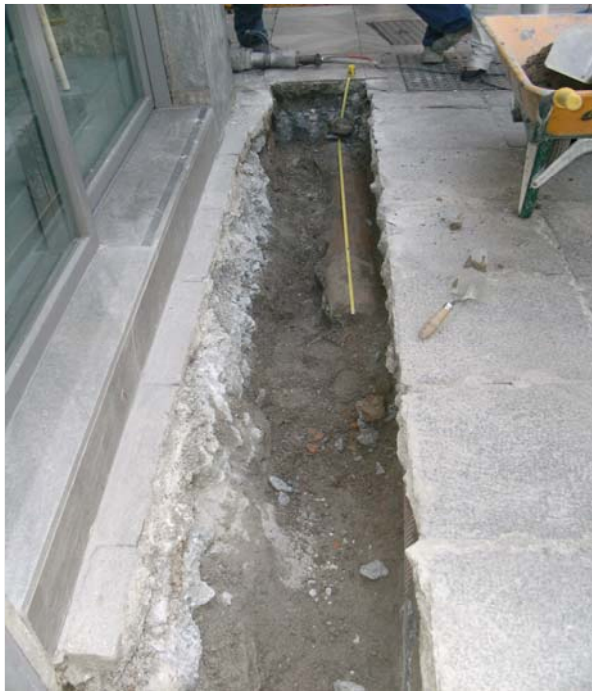
Esta fase está representada por el actual pavimento de la calle y de la plaza, conformado por losetas de cemento, E-001, que presenta una preparación de mortero de cemento y gravas (UEC-0001), de 0,25 m. de potencia. Todo este grupo estructural se asienta sobre una tierra de relleno, arenosa, (UEN- 0001), que se presenta cortada por una antigua canalización de atanores cerámicos, E-002, sin restos cerámicos ni material de construcción, (Lams. 9 y 10).

Lam. 9 (izquierda): Detalle de atarjea del tramo de Bib-Rambla

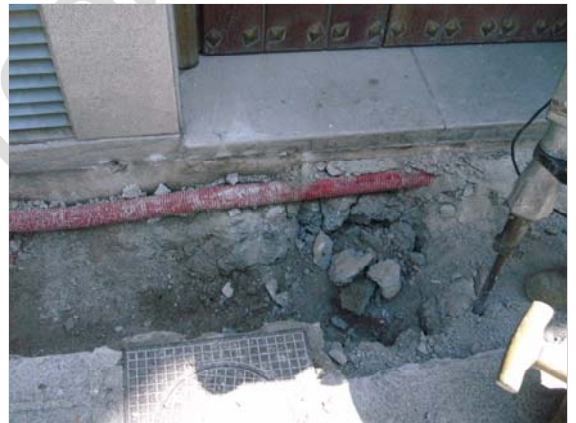
Lam. 10 (arriba): Zanja en tramo de Zacatín
