ANUARIO ARQUEOLÓGICO DE ANDALUCÍA

RESUMEN ANUARIO ARQUEOLÓGICO DEL CONTROL DE MOVIMIENTO DE TIERRAS EN C/ARANDAS, Nº 10, GRANADA.

Elena Ortuño Rodríguez

Elena Navas Guerrero

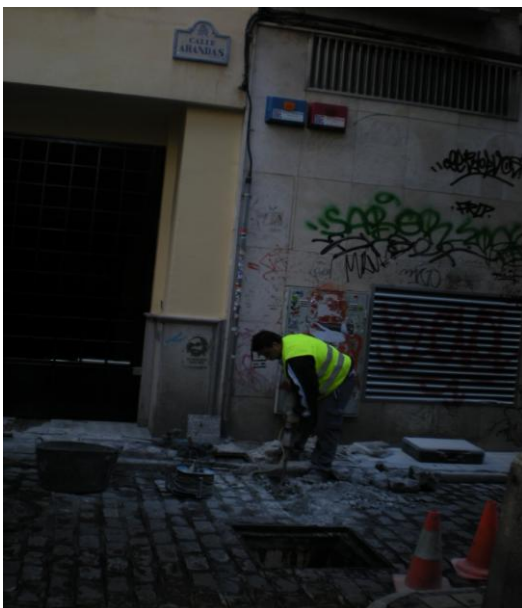
Fotografía 1

En primer lugar se procedió a la retirada manual de los adoquines de la calzada (fotografía 1). Posteriormente se retiró mediante un martillo hidráulico 20 cm de cemento para la introducción de un tubo de 11 cm de diámetro con el cable correspondiente.

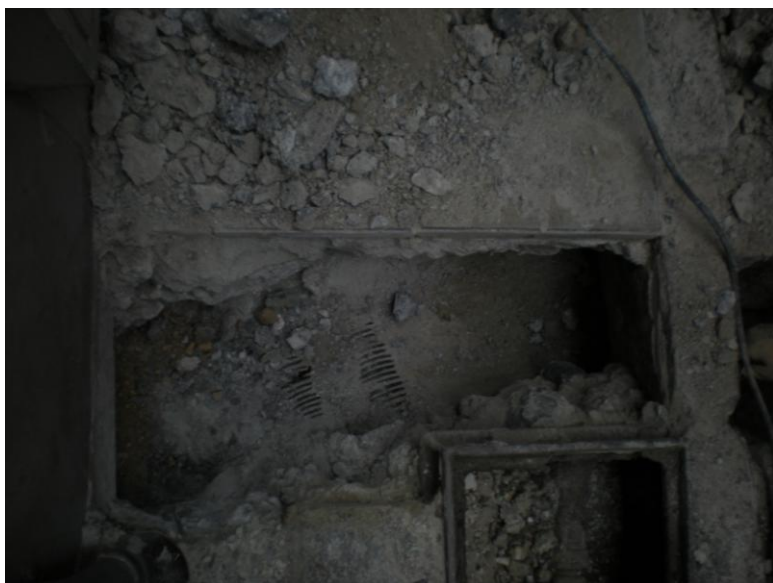
Fotografía 2

Por tanto, la afección de la obra ha correspondido exclusivamente a niveles de relleno de cemento (fotografía 2) pudiendo observarse la existencia de otras acometidas recientes de agua y luz (fotografía 3).
