ANUARIO ARQUEOLÓGICO DE ANDALUCÍA

2010

INTERVENCIÓN ARQUEOLÓGICA PREVENTIVA MEDIANTE EXCAVACIÓN CON
SONDEOS EN CALLE ATARAZANA VIEJA Nº 4, ALBAICÍN (GRANADA)

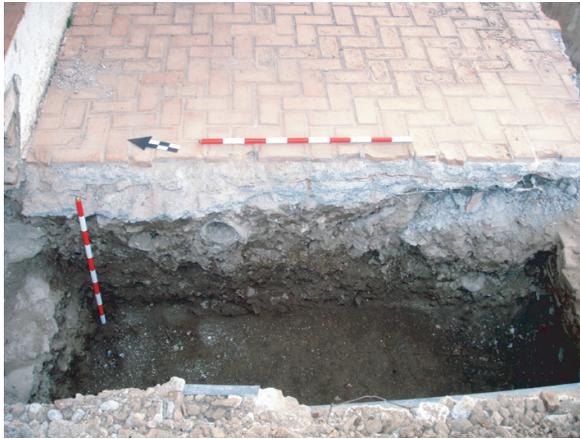
6. Vista general del sondeo 3 desde el oeste, antes de haber hecho el rebaje donde se pretende ubicar el pilar P7

- Sondeo 3: Donde se ubicarán los pilares 5 y 7, con unas dimensiones de 1,50 x 3,50 mts. El sondeo está situado perpendicularmente al muro medianero, y tiene como límite norte la pared de la vivienda actual, y por el sur, el muro antiguo sobre que se apoyaban las escaleras ya documentadas en el sondeo 2 (MR2003). En el interior del sondeo se ubicaban las tuberías de saneamiento de la casa, cuya rotura fue la posible causa de la caída del muro medianero.

Una vez quitada la primera capa de hormigón de unos 20 cms., se rebajaron 90 cms. de nivel de relleno, correspondiente a la UE 3001, muy homogéneo, y de cronología contemporánea, sin detectarse ninguna incidencia. Y por último, se decidió hacer un rebaje de unos 50 cms. más en el lugar en el que se va a ubicar el pilar 7, la UE 3002, que limita con la vivienda actual, documentándose el mismo nivel de relleno de las cotas superiores.

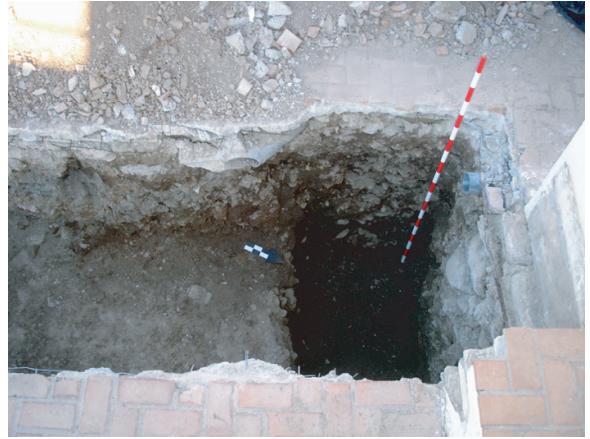
7. Detalle del rebaje realizado en el sondeo 3, donde se pretende ubicar el pilar P7 y que tiene como límite norte la pared de la vivienda

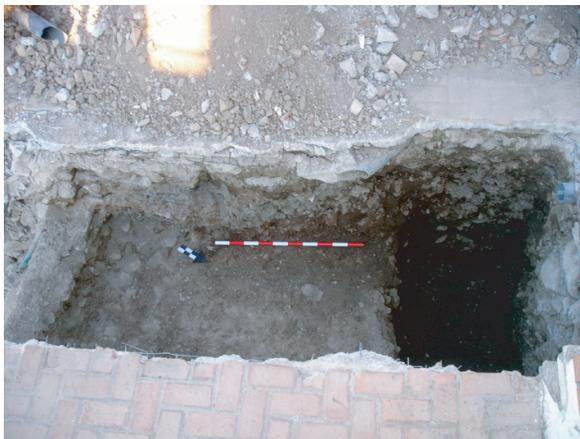
8. Otra vista general del sondeo 3, pero ya con el rebaje realizado, y teniendo como límite meridional el muro de la vivienda antigua

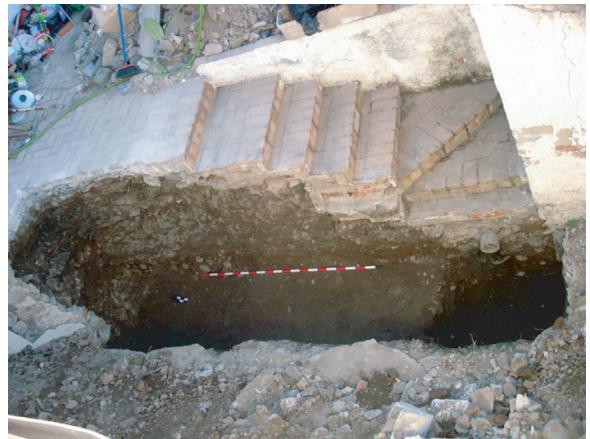
9. Vista general del sondeo 4, situado en una cota inferior que el resto de la vivienda

- Sondeo 4: Es el más occidental y se ubica donde se construirán los pilares 6 y 8, con unas dimensiones de 1 x 4,40 mts. Este sondeo se localiza en una cota inferior al resto, ya que se sitúa en la entrada a la segunda edificación del inmueble, y toma como límite oriental el hueco de las escaleras que dan acceso a este nivel.

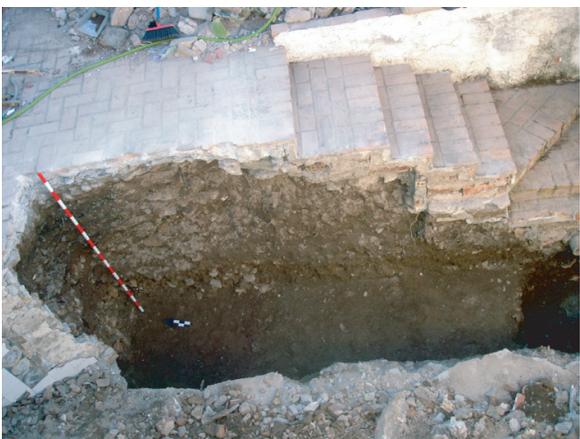
10. Otra vista general del sondeo 4, donde se puede comprobar la profundidad alcanzada, tomando como cota superior el nivel del resto de la terraza

En el extremo norte del sondeo, donde se va a instalar el pilar 8, se ha realizado un rebaje de casi 2 mts. de profundidad, la UE 4001, compuesto por un nivel de relleno muy homogéneo y suelto de cronología contemporánea, similar al que ya se ha documentado en el resto de los sondeos.

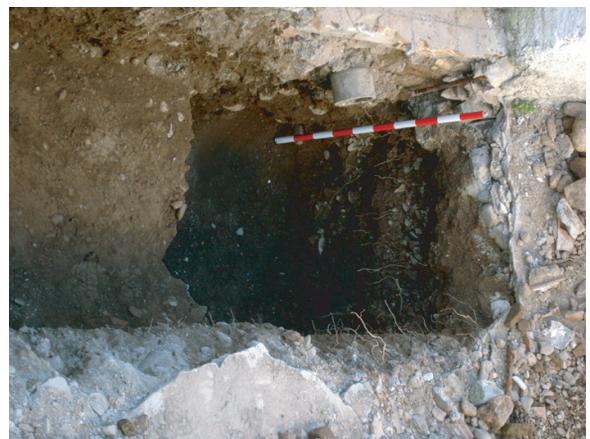
11. Detalle de la parte más meridional del sondeo 4, donde se pretende colocar el pilar P6

En la otra parte del sondeo, donde se va a ubicar el pilar 6, el rebaje ha sido menor, aproximadamente 1 mt., ya que este punto se sitúa a una cota inferior, al final de la escalera que da acceso a esta parte de la vivienda. En esta nueva unidad, identificada con la UE 4002, se vuelve a documentar el mismo nivel de relleno, aunque un poco más suelto, debido a que por esta parte del sondeo se ubicaban dos tuberías del inmueble.

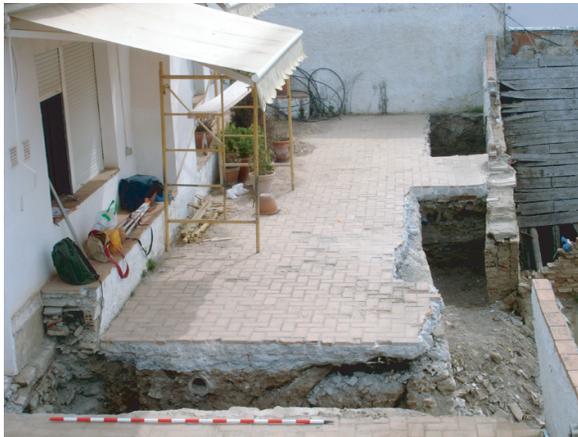
1. Vista general de los sondeos 1, 2 y 3 desde el oeste, observando en primer plano el sondeo 3 y el relleno que formaba parte del muro caído

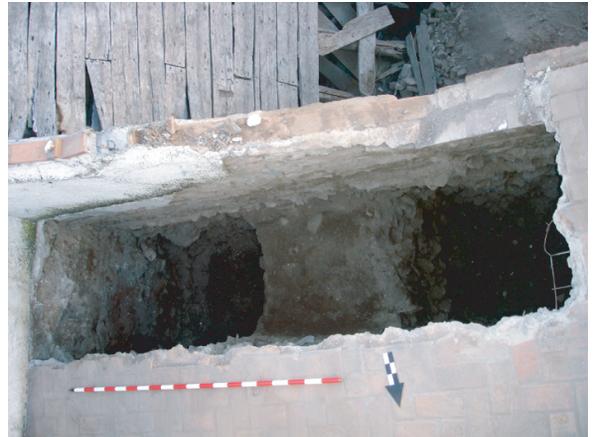
2. Vista del sondeo 1, el más oriental, que tiene como límite sur el muro medianero que separa las dos viviendas

- Sondeo 1: Es el más oriental y se ubica donde se construirán los pilares 1 y 2, con unas dimensiones de 1 x 3,60 mts. Este sondeo, al igual que el sondeo 2, corre paralelo al muro medianero que separa la vivienda objeto de estudio de la finca colindante en Callejón de las Tomasas nº 15.

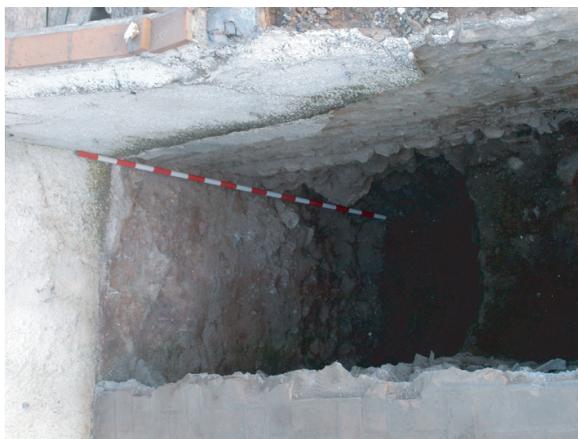
3. Detalle de uno de los rebajes del sondeo 1, donde se va a instalar el pilar P1

Una vez quitada la capa de hormigón de unos 20 cms., se fue rebajando el nivel de relleno, identificado con la UE 1001, hasta alcanzar el metro de profundidad. En general se trataba de un relleno de carácter antrópico de cronología contemporánea, muy homogéneo, por lo que se decidió profundizar unos 50 cms. más en las zonas donde se pretenden ubicar los pilares 1 (UE 1002) y 2 (UE 1003) en los extremos del sondeo. Tanto en la UE 1002 como en la UE 1003 se volvió a documentar el mismo relleno de las cotas superiores, aunque de matriz más compacta.

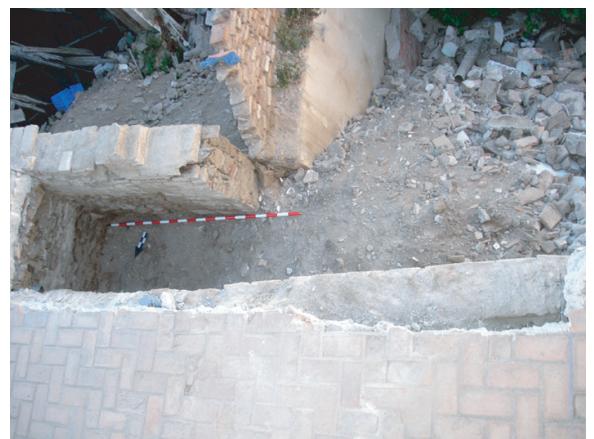
4. Vista general del sondeo 2, el más afectado por el muro caído, donde sólo se ha documentado material de relleno

- Sondeo 2: Este sondeo, que ocupa los pilares 3 y 4, tiene unas dimensiones de 1 x 4 mts. Al igual que el sondeo anterior, éste también corre paralelo al muro medianero, y precisamente es por este tramo por donde se había caído parte de dicho muro.

Tras el rebaje de los 20 cms. de hormigón, se constató que la siguiente capa, la UE 2001, estaba compuesta por escombros de la última reforma efectuada en la vivienda hará unos 30-40 años. En un primer momento la finca del Callejón de las Tomasas nº 15 y la que nos ocupa, formaban una única vivienda que estaban comunicadas en este punto a través de unas escaleras (EC2005) que se bifurcaban; sin embargo una vez que dichas viviendas fueran separadas, se construyó un muro medianero y se taparon tanto las escaleras como el muro (MR2003) en el que se apoyaban éstas (que se ha documentado en la parte más occidental del sondeo y en el sondeo 3), con abundantes escombros. Sin contar la primera capa de hormigón, se ha rebajado 1,20 mts., tratándose en general de escombros, y se han picado también los dos primeros peldaños de la escalera antigua (EC2005).

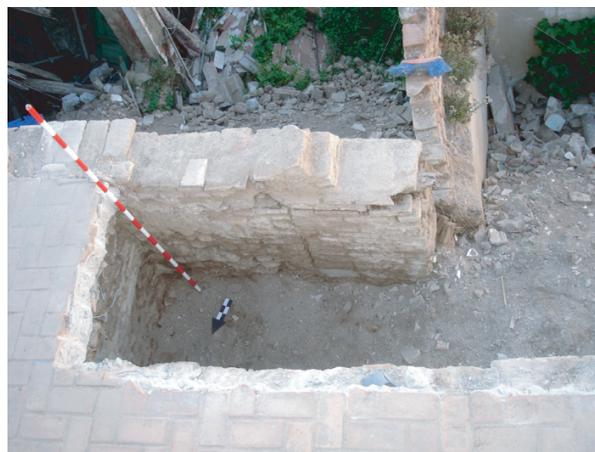
5. Detalle de la parte más oriental del sondeo 2, donde se documentó abundante material de relleno que tapaba las escaleras de acceso de la antigua vivienda
