ANUARIO ARQUEOLÓGICO DE ANDALUCÍA

2011

**ACTIVIDAD ARQUEOLÓGICA PREVENTIVA PARA EL
SOTERRAMIENTO DE CONTENEDORES
EN LA CALLE JOSE CRUZ CONDE DE CÓRDOBA**

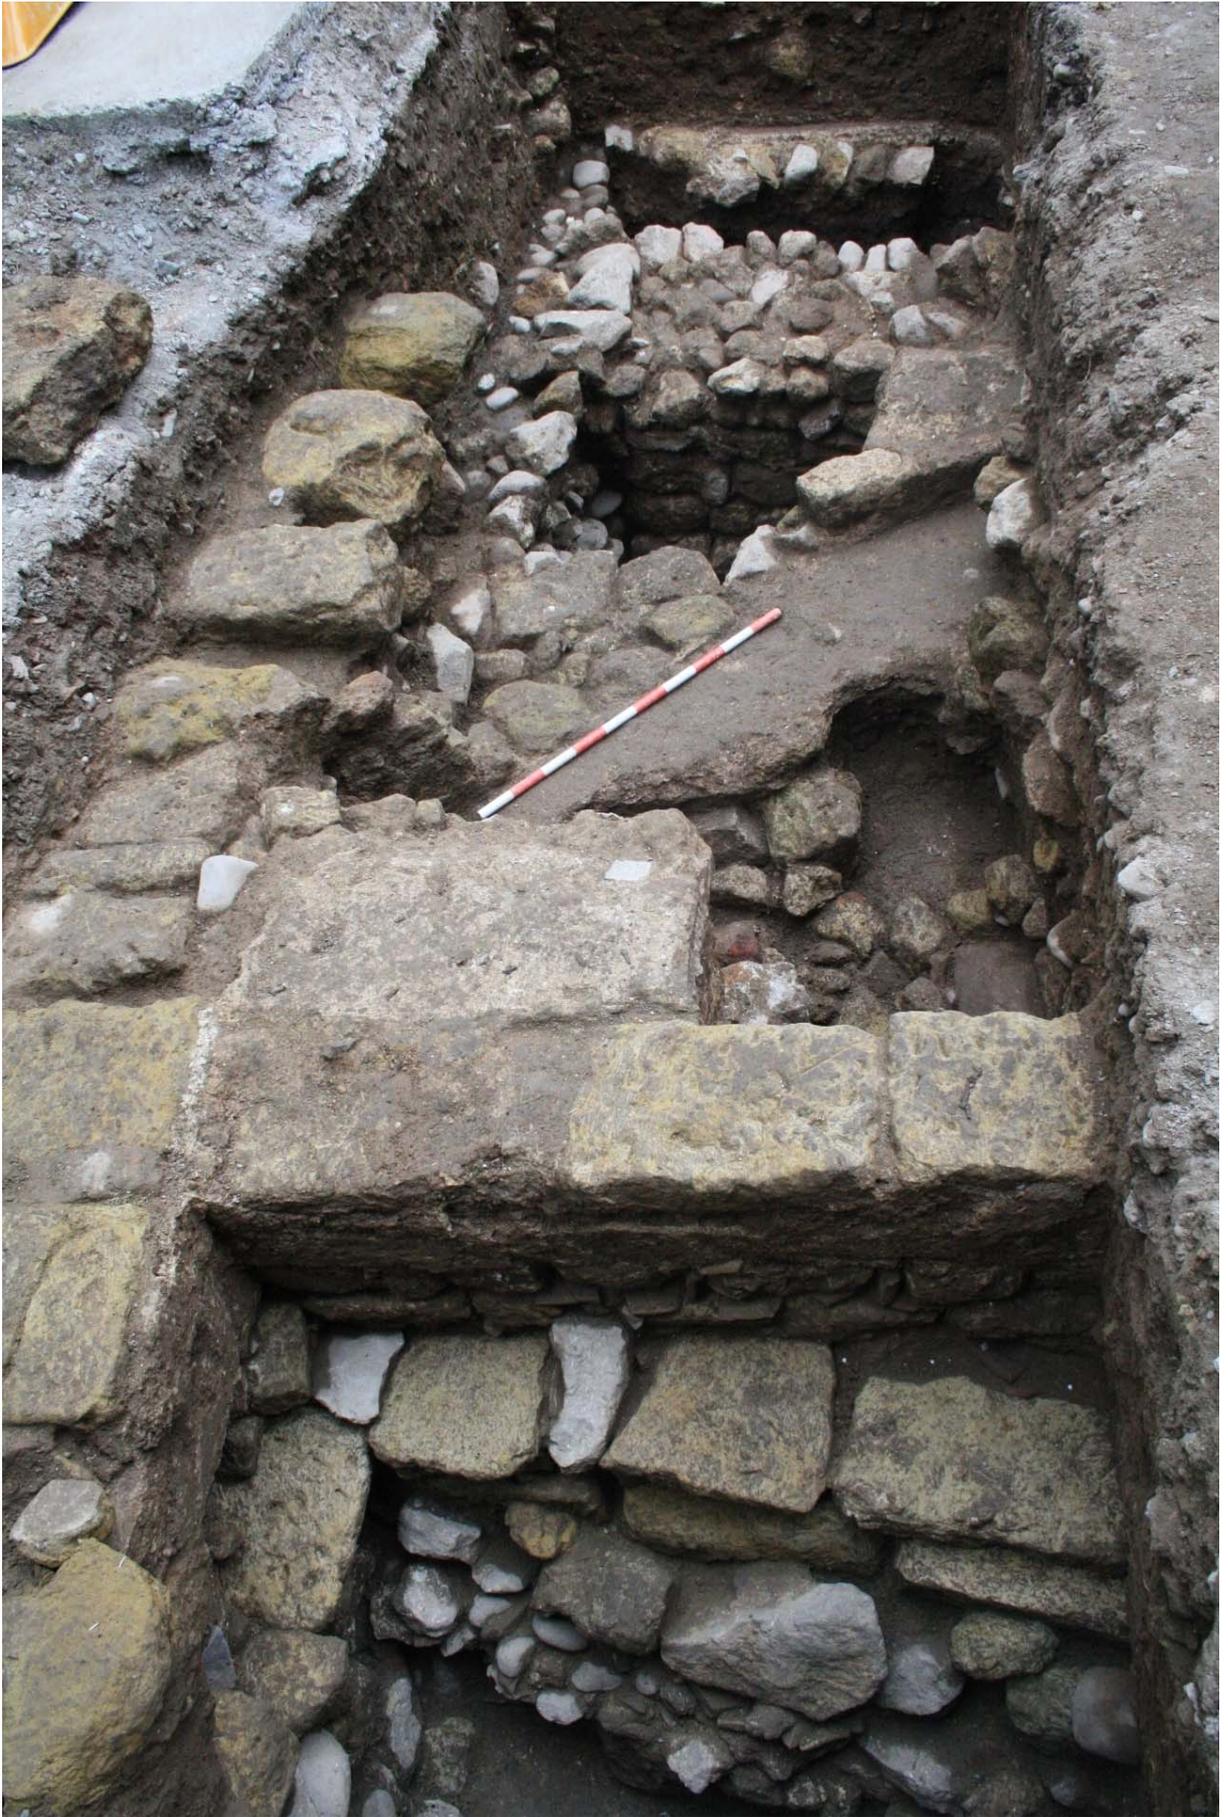
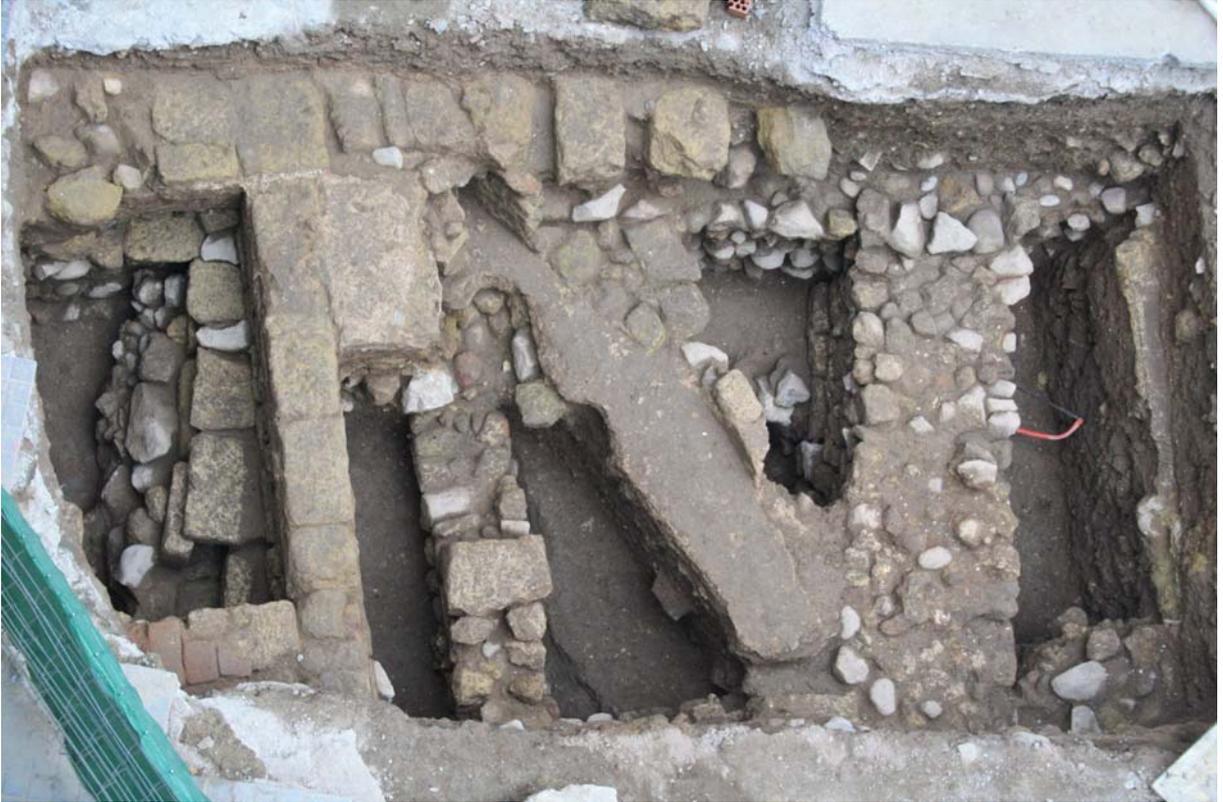
Así lo demuestra la inserción de los restos hallados en el plano de Casañal de 1884 y el Catastral de Uriol de 1928 (planos nº 10 y 11) donde se observa que el muro emiral (U.E. 40) y bajomedieval (U.E. 5) documentados en el lado oriental del Sondeo mantienen la misma orientación que la línea de fachada de épocas posteriores, esto es noreste-suroeste. Por lo que ya desde este momento se produce un cambio de orientación y la ocupación del espacio que originariamente ocupaba el Kardo Máximo en época romana.

Lo que si despierta mayor interés es que se produce una modificación de las dimensiones y orientación de la calle que discurre por el lado oriental ya desde época emiral y que se mantendrá hasta la actualidad con ligeras variaciones, manteniéndose el esquema urbanístico musulmán.
