ANUARIO ARQUEOLÓGICO DE ANDALUCÍA

INTERVENCIÓN ARQUEOLÓGICA PREVENTIVA MEDIANTE CONTROL ARQUEOLÓGICO EN EL PROYECTO DE LÍNEA SUBTERRÁNEA EN D/C EN 20 KV, PARA INTERCONEXIÓN ENTRE ST. DE ATARFE E INSTALACIONES AGROENERGÉTICAS DE LOS MUNICIPIOS DE ATARFE, COLOMERA Y MOCLÍN (GRANADA).

Resumen: En este informe se exponen los resultados del control arqueológico de movimientos de tierra en el municipio de Atarfe, Colomera y Moclín (Granada).

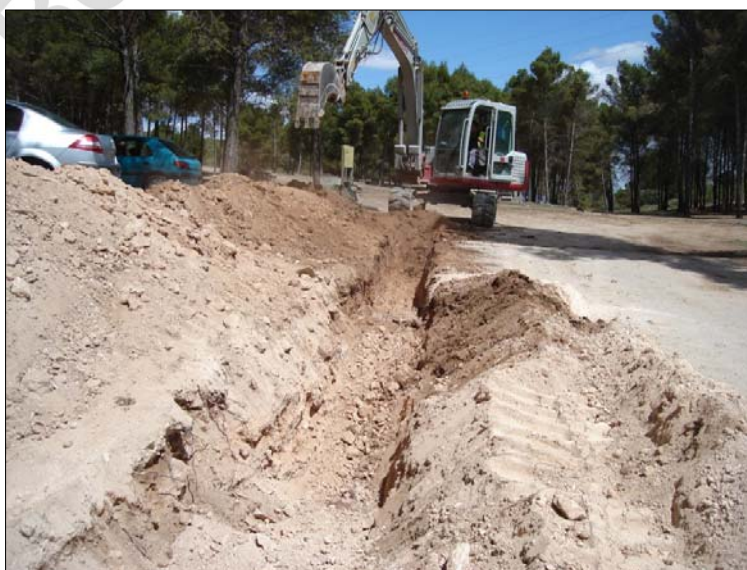
Lámina 4: Excavación de la zanja en el área recreativa y Collado de los pinos. Tramo 3.

En esta zona los niveles de tierra mostrados por la excavación de la zanja son tierras calizas, de colores pardos o anaranjados, con abundantes rocas y nódulos calcáreos, y sin presencia de elementos antrópicos.

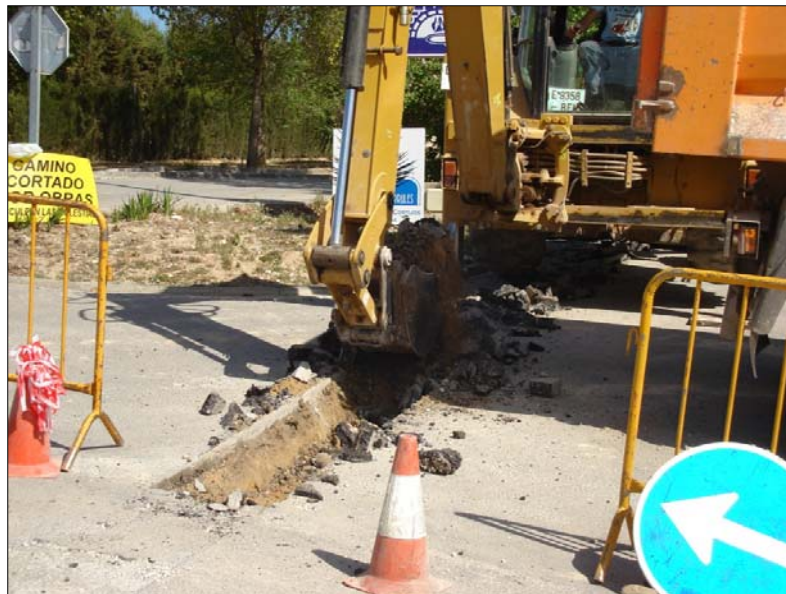
Los niveles estratigráficos documentados tras la excavación de la zanja en este tramo no han puesto de manifiesto la existencia de evidencias de origen antrópico ni de restos arqueológicos. Se ha documentado un nivel de gravas asociado a la nivelación del pavimento, bajo éste un nivel de tierra de color marrón anaranjado, de grano grueso, y con abundancia de

cantos. Bajo este nivel encontramos otro de color amarillento, de textura fina y muy compactado, con algunas vetas arcillosas.

Lámina 8: Ejecución de la zanja en la entrada a la urbanización de Los Cortijos.

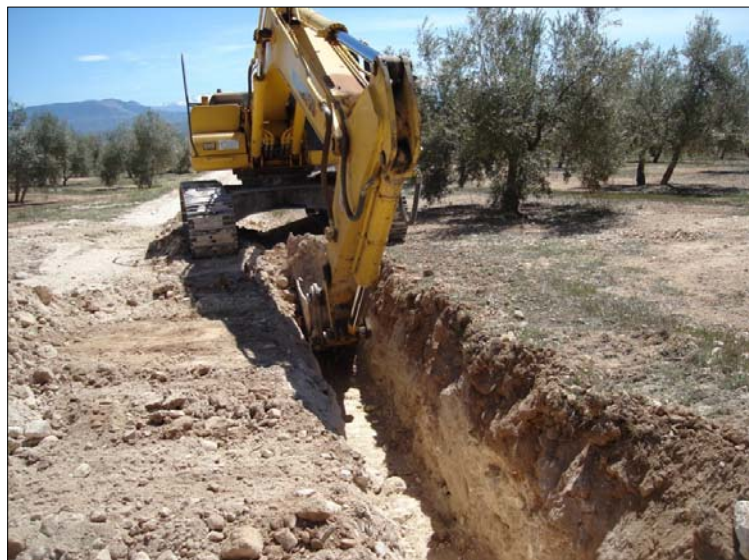
En este tramo las tierras son calizas de color marrón anaranjado o blanquecino, con mucha presencia de rocas de pequeño y mediano tamaño, de textura gruesa y poco compactas. Se trata de niveles naturales, sin elementos antrópicos ni evidencias arqueológicas.

Lámina 9: Ejecución de la zanja en el tramo 6. Vista desde el S.
