**INTERVENCIÓN ARQUEOLÓGICA PREVENTIVA MEDIANTE CONTROL
ARQUEOLÓGICO DE MOVIMIENTO DE TIERRAS EN LA C.P. GR-3210,**

T. M. VILLAMENA (GRANADA)

Amparo Sánchez Moreno

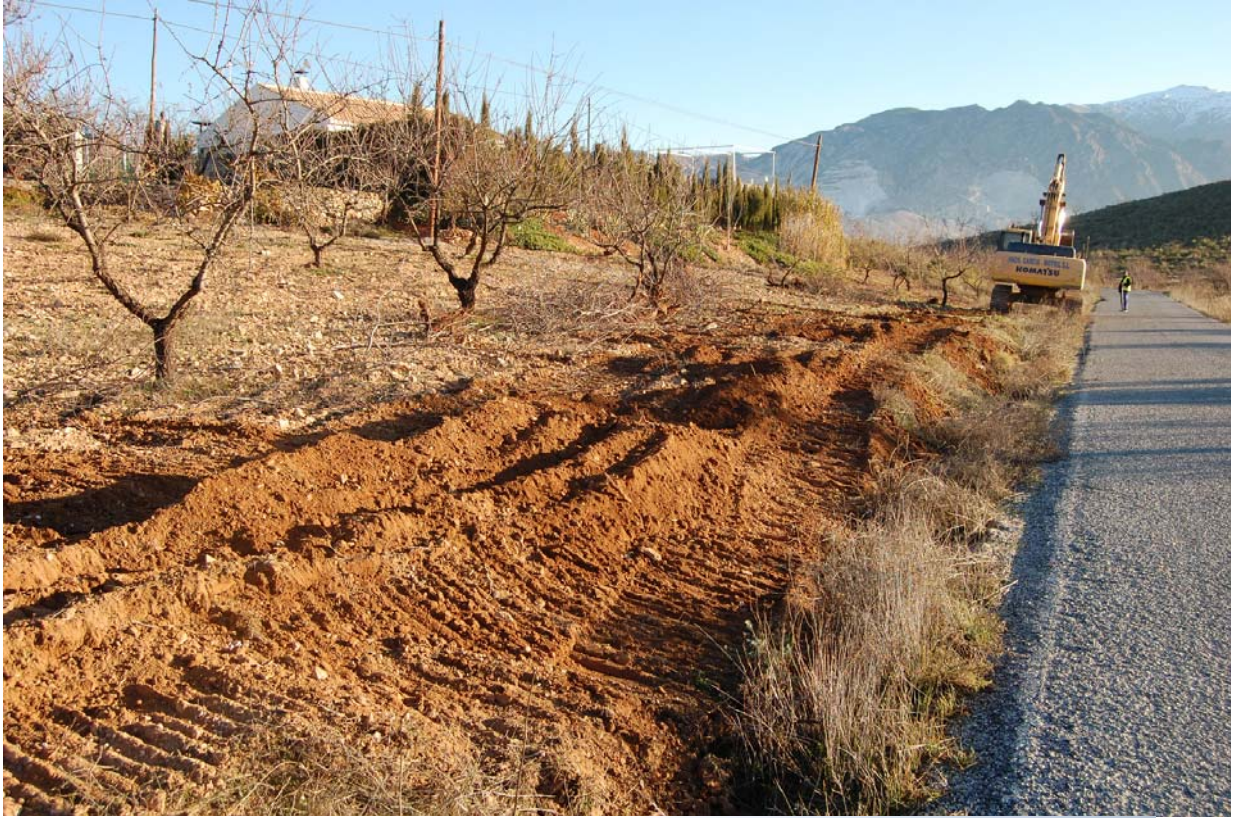
Fig. 1. Tramo 2. Vista parcial de la carretera a la altura del P.K. 0+700.

Entre los P.K. 0+600 y 0+700, margen derecho de la carretera dirección Cónchar, la piedra era bastante dura, y se han hecho rebajes irregulares que no llegan a superar el metro de profundidad, para nivelarlo con la cota actual de la carretera.

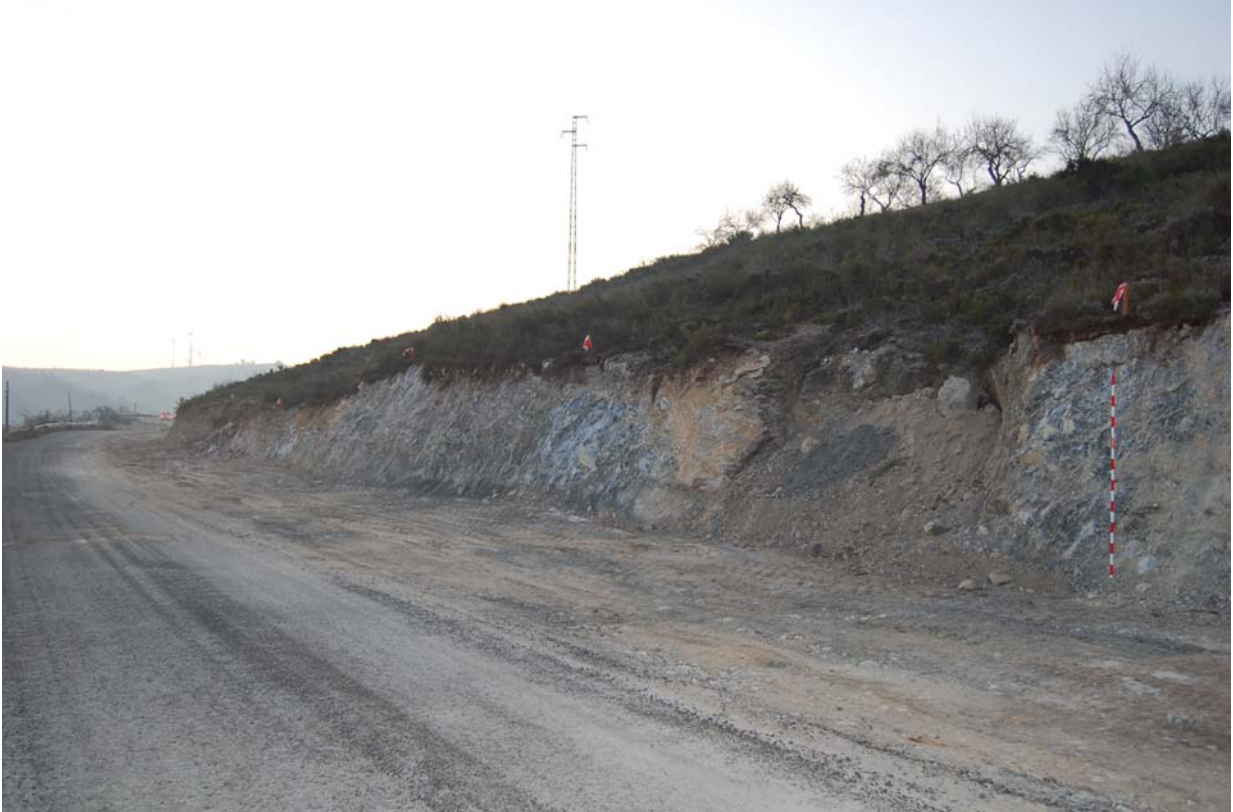
Fig. 2. Tramo 4. Ampliación de la carretera por el margen derecho dirección Cónchar a la altura P.K. 1+330, donde el rebaje de piedra ha sido de más de 2 metros.

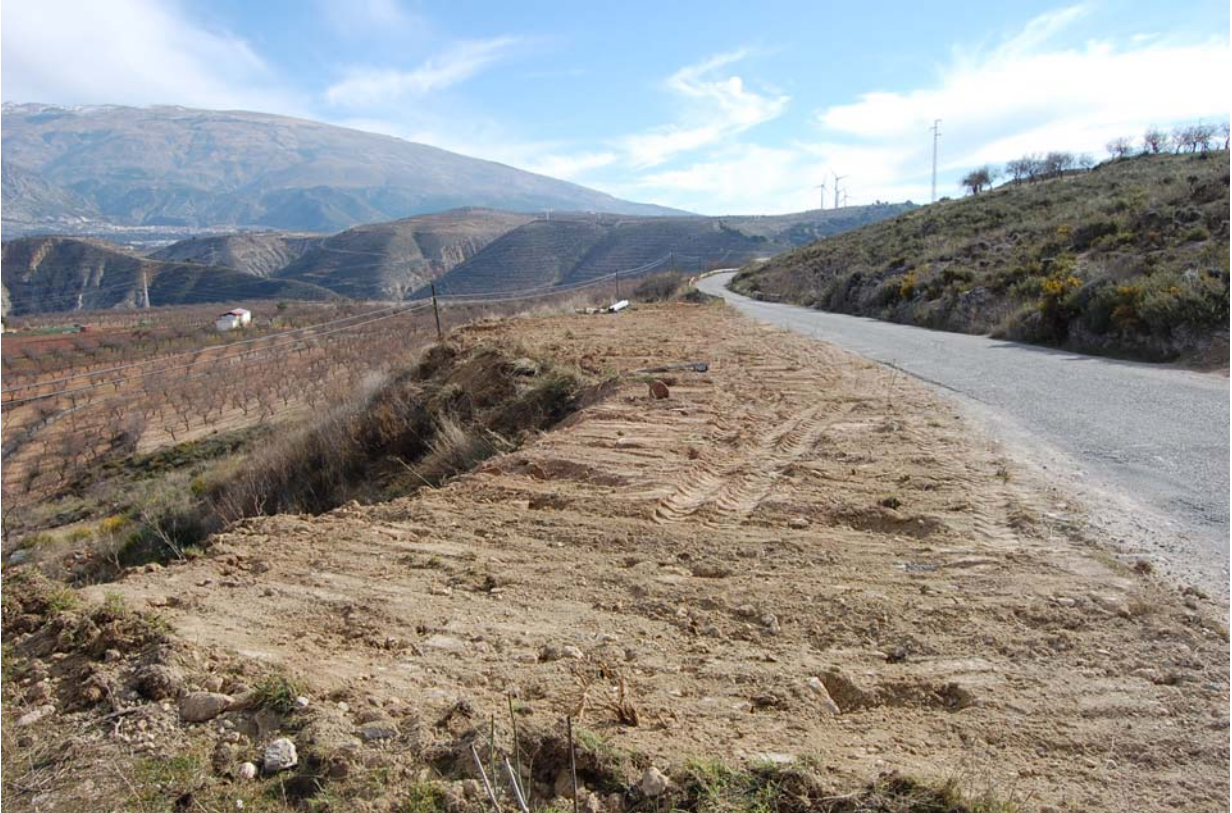
Fig. 3. Tramo 4. A la altura del P.K. 1+230, margen izquierdo de la carretera dirección Cónchar, se localiza una pequeña explanada, que ha sido limpiada. Parece ser que se trata de una antigua era sobre la que estaba trazada la antigua carretera.

También se ha quitado la cubierta vegetal que existía junto a una pequeña explanada en el margen izquierdo de la carretera dirección Cónchar, entre los P.K. 1+230 y 1+280. En realidad se trata de una era sobre la que estaba trazada la antigua carretera, así que lo único que se ha hecho ha sido limpiar la zona.

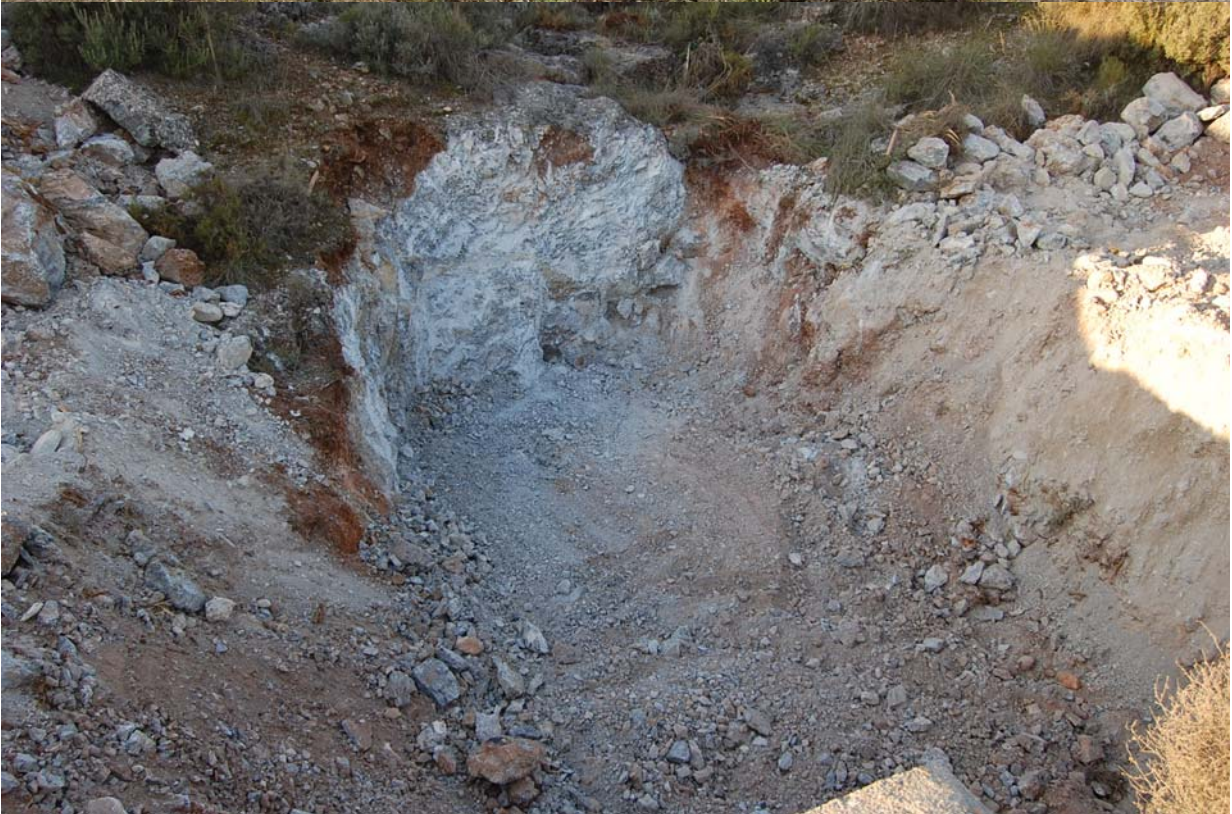
Fig. 4. Tramo 4. Detalle de la fosa excavada en la roca, de la fábrica de obra nº 2, situada en el P.K. 1+310.

En el P.K. 1+310 se ha construido la fábrica de obra nº 2, sobre un pequeño puente existente para salvar la caída de una rambla. Se ha realizado un agujero excavado en la roca (margen derecho de la carretera dirección Cónchar) para meter los nuevos tubos de drenaje, de mayor tamaño que los antiguos, y evitar así el atranque en épocas de lluvia.

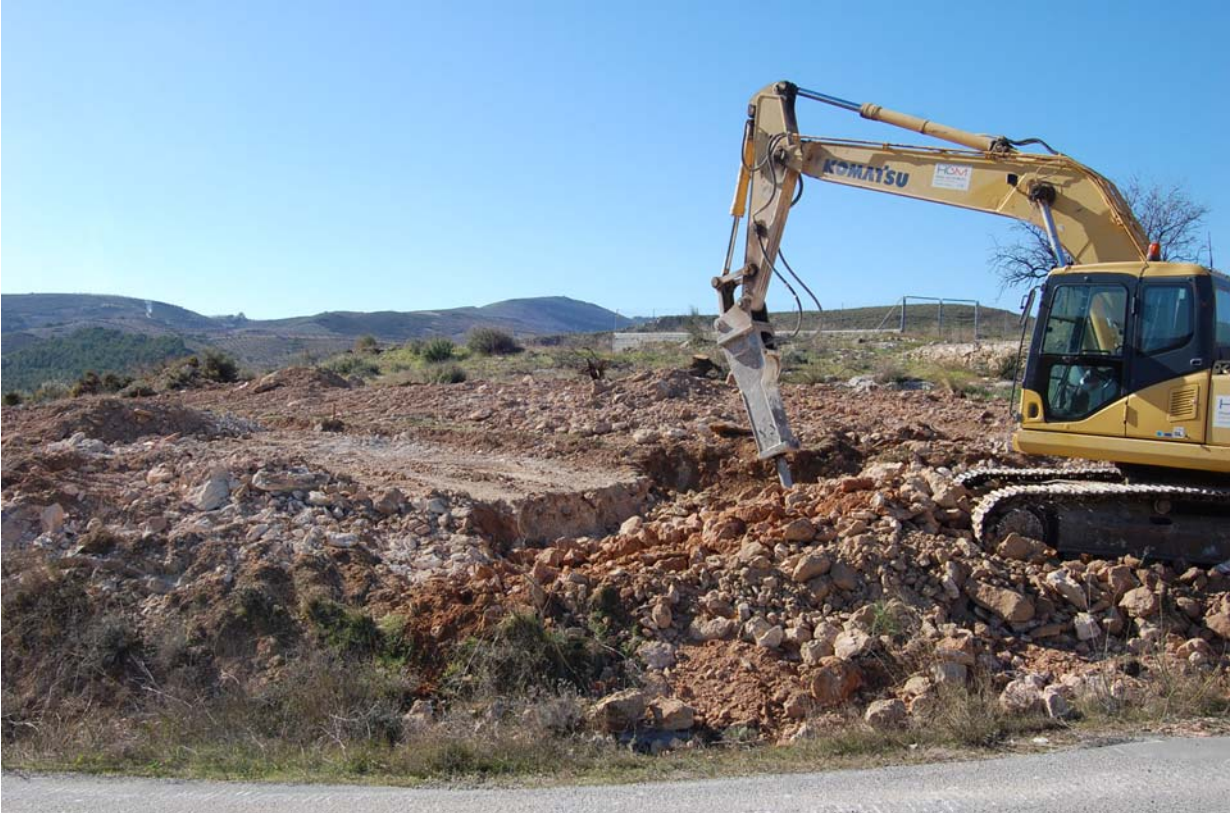
Fig. 5. Tramo 5. Vista del martillo hidráulico picando piedra en la curva del P.K. 1+900, margen derecho de la carretera dirección Cónchar.

A partir del P.K. 1+850 y hasta el final del tramo, la ampliación se ha realizado por el margen derecho de la carretera dirección Cónchar. En la curva del P.K. 1+900 la piedra ha sido rebajada con martillo hidráulico y en este punto el rebaje ha sido de más de 3 metros. Cercana a esta curva se ubica otra era, de forma cuadrada, que tampoco se ha visto afectada por la obras de ampliación y acondicionamiento de la carretera.

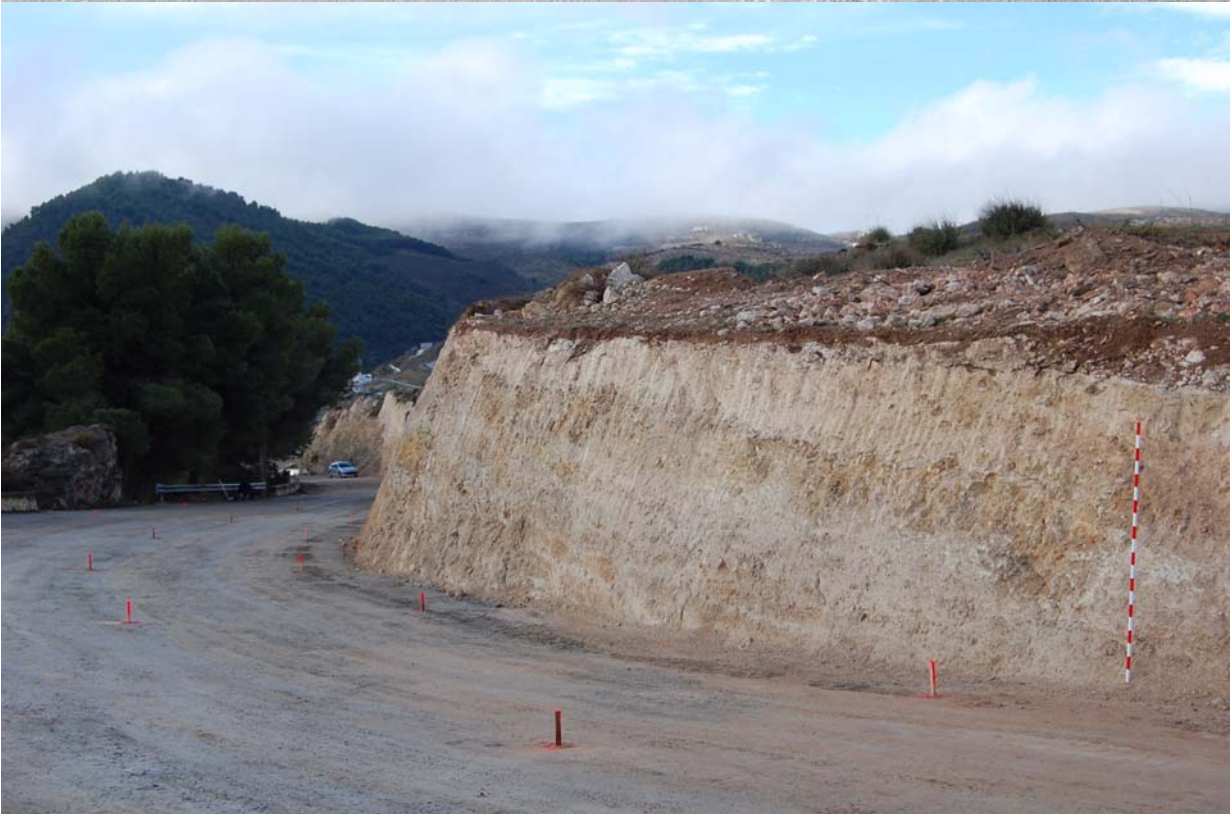
Fig. 6. Tramo 5. Vista del P.K. 1+920, margen derecho de la carretera dirección Cónchar, una vez realizado el rebaje de piedra de más de 2 metros.

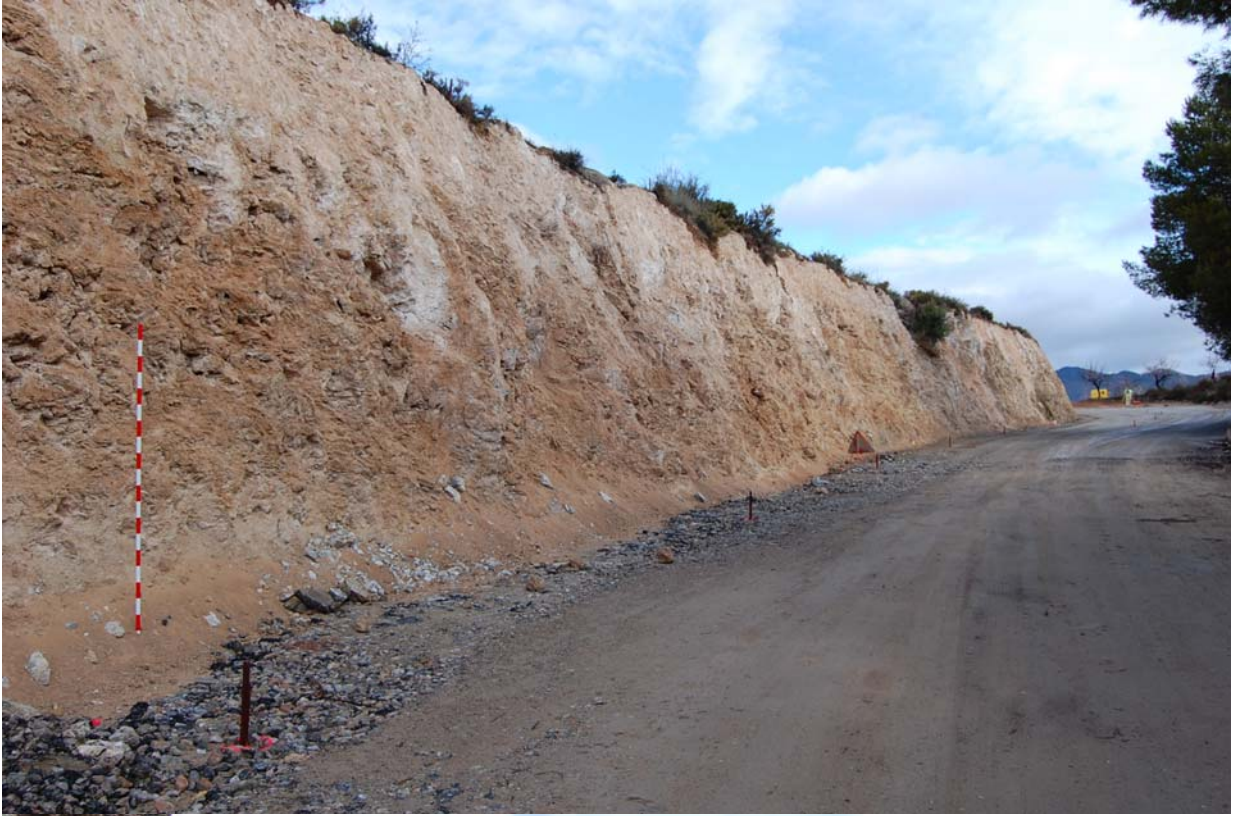
Fig. 7. Tramo 6. Ampliación de la carretera por el margen derecho dirección Cónchar a la altura del P.K. 2+000, donde se han hecho rebajes que en algunos puntos superan los 4 metros.

Desde el comienzo de este tramo y hasta el P.K. 2+200, la ampliación se realiza por el margen derecho de la carretera dirección Cónchar, para salvar el gran barranco ubicado en este tramo de la carretera hasta llegar al mirador. Entre los P.K. 2+000 y 2+165 se ha realizado un rebaje de más de 3 metros de los niveles geológicos.

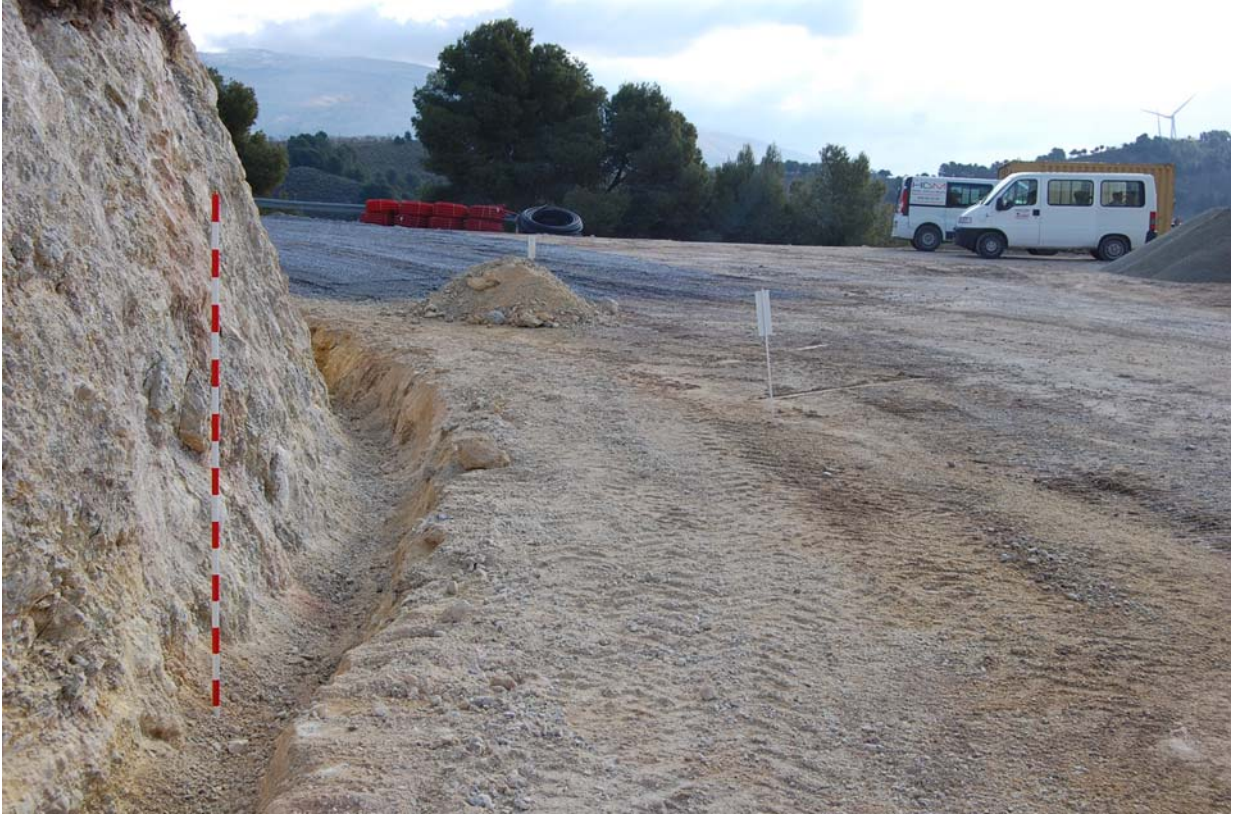
Fig. 8. Tramo 6. Vista de la zanja para el soterramiento de la luz y el agua a la altura del P.K. 2+150, margen derecho de la carretera dirección Cónchar.

Por otro lado desde el P.K. 2+150 se ha realizado una zanja para el soterramiento de la luz y el agua, que se prolonga durante 1 kilómetro, hasta la entrada del pueblo, pasado el puente, en el margen derecho de la carretera dirección Cónchar. La zanja tiene una profundidad de 0,5 metros y una anchura de 0,6 metros.

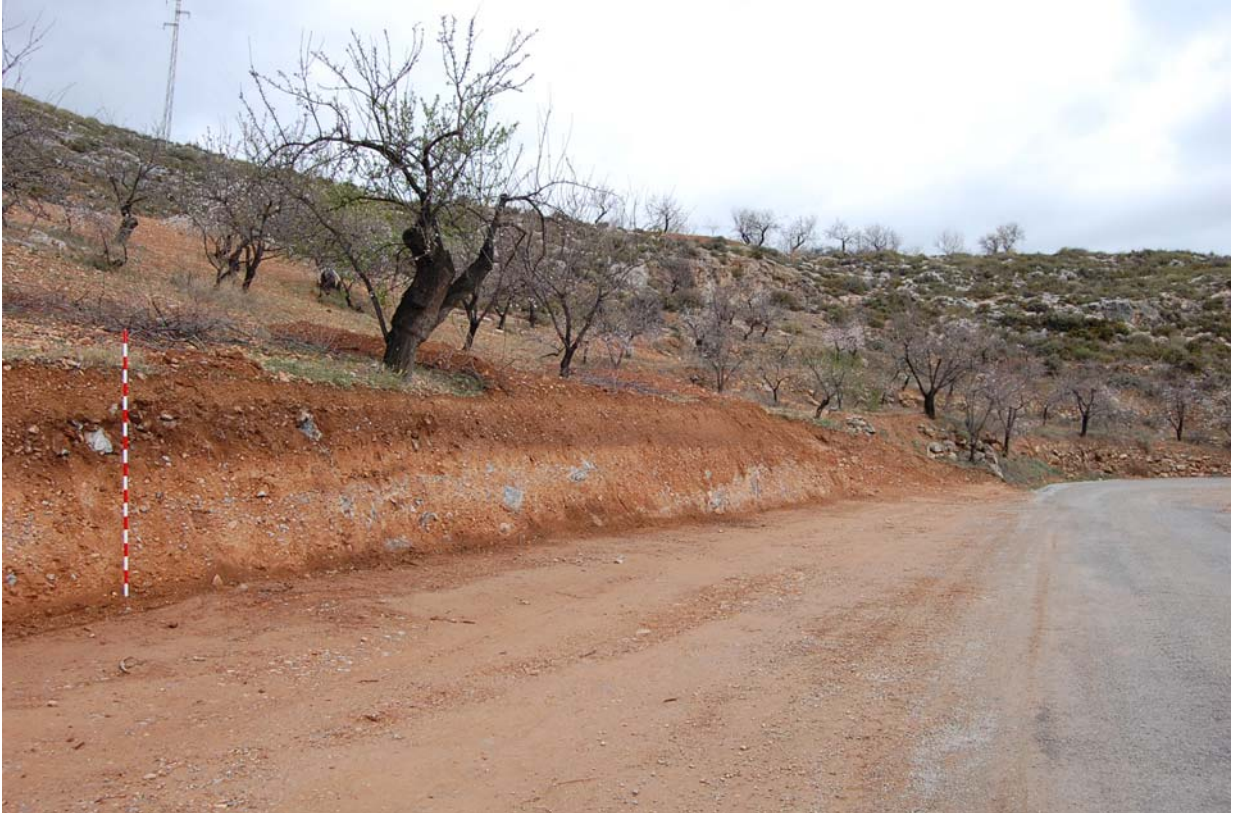
Fig. 9. Tramo 6. Vista de la ampliación de la carretera a la altura del P.K. 2+300, margen derecho dirección Cónchar, donde el rebaje ha sido inferior a 2 metros.

Entre los P.K. 2+200 y 2+350 (margen derecho de la carretera dirección Cónchar), se ha quitado la cubierta vegetal compuesta por almendros, así como una

capa de sedimento vegetal y se ha picado la lastra de piedra, para nivelarlo con la cota actual de la carretera. El rebaje ha sido de 2 metros.

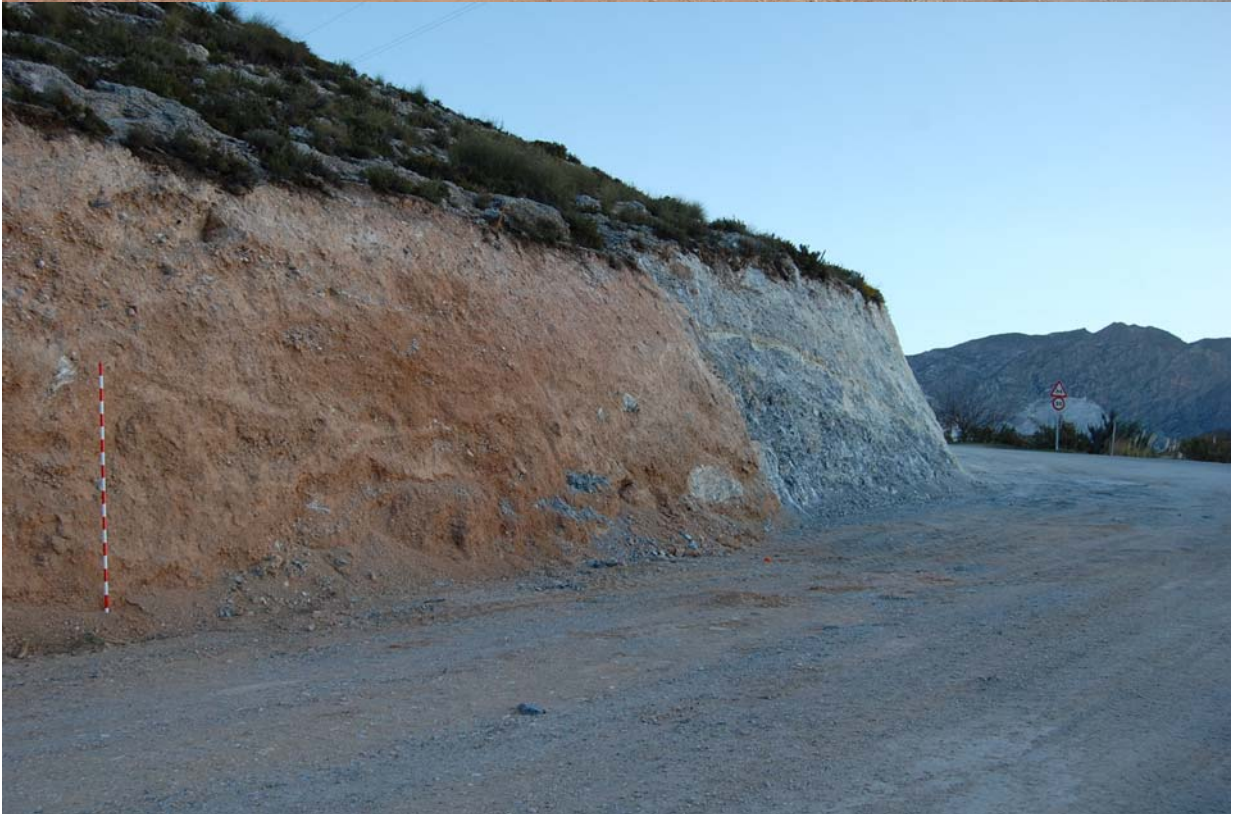
Fig. 10. Tramo 7. A la altura del P.K. 2+450 cambia la textura de los niveles geológicos, se tornan de colores anaranjados y poco compactados, lo que ha facilitado su extracción. Los rebajes en este punto han llegado a superar los 3 metros.

A partir del P.K. 2+460 y hasta el P.K. 2+640, cambia la textura de los niveles geológicos, se tornan de colores anaranjados y poco compactados, lo que ha facilitado su extracción. Los rebajes en este punto han llegado a superar los 6 metros.

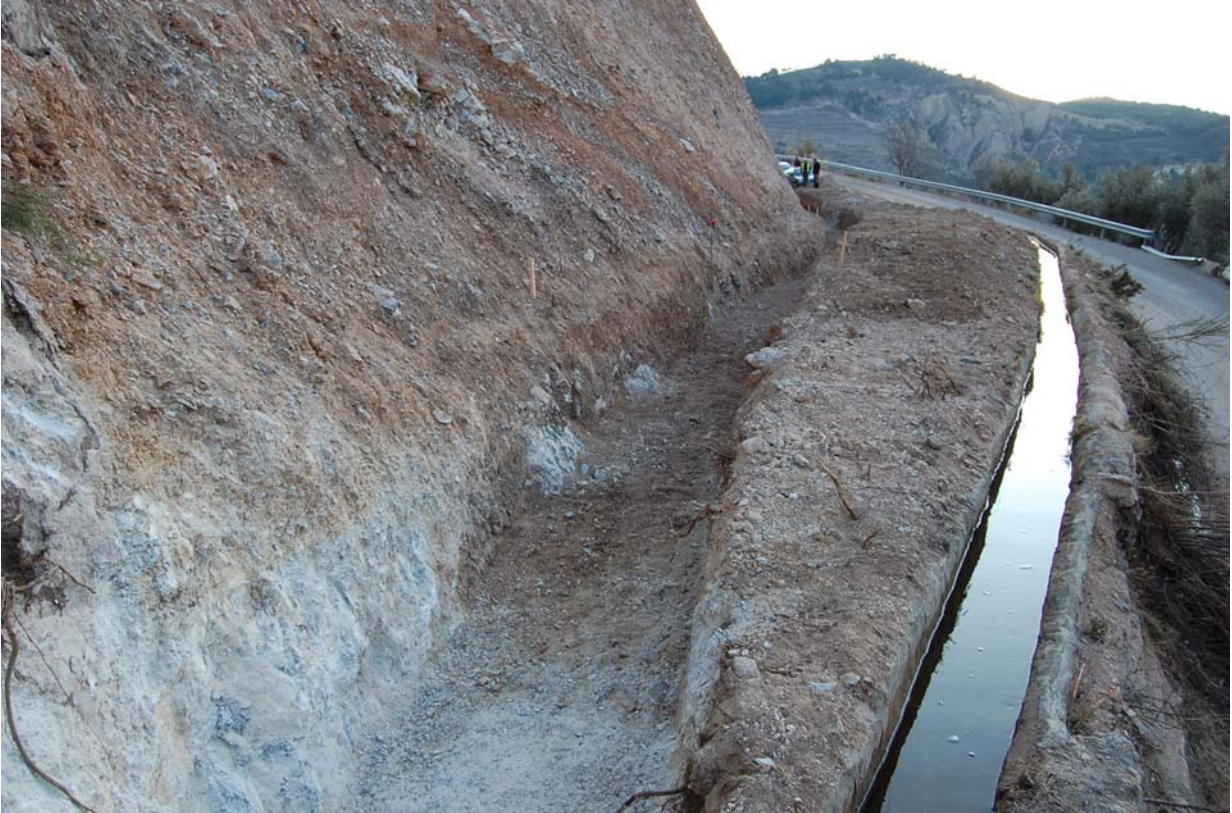
Fig. 11. Tramo 7. Detalle del trazado de acequia a arreglar, comprendido entre los P.K. 2+550 y 2+620, junto a la fosa de la nueva acequia.

El trazado de acequia a arreglar y trasladar ha sido de 70 metros, comprendido entre los P.K. 2+550 y 2+620. En el P.K. 2+550 comienza la acequia, y en este punto el rebaje supera los 6 metros. Respetando la misma cota de la acequia, se ha trasladado 2 metros hacia el margen derecho de la carretera dirección Cónchar, para dejarla pegada al nuevo talud.

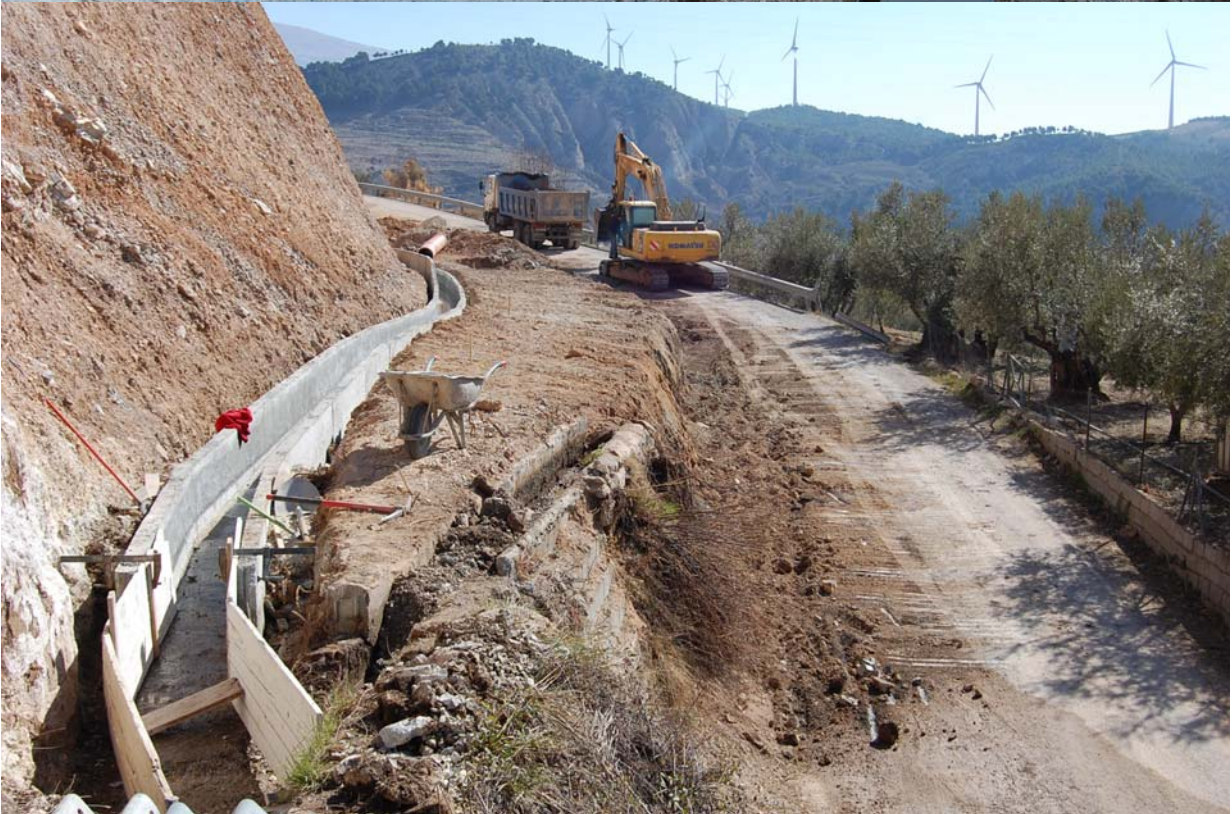
Fig. 12. Tramo 7. Respetando la misma cota de la acequia actual, se ha trasladado 2 metros hacia el margen derecho de la carretera dirección Cónchar, para dejarla pegada al nuevo talud.
