ANUARIO ARQUEOLÓGICO DE ANDALUCÍA

INTERVENCIÓN ARQUEOLÓGICA PUNTUAL DE LIMPIEZA Y TAPADO PROVISIONAL DE SONDEOS EN LA NECRÓPOLIS ORIENTALIZANTE DE LA JOYA, HUELVA.

Rocío Rodríguez Pujazón

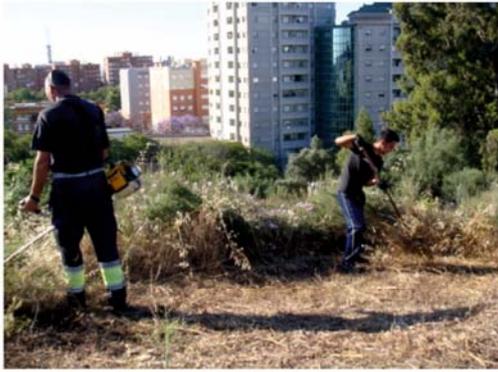
1. Tareas de desbroce

La duración de los trabajos ha sido de cuatro días, del 23 al 25 de mayo, así como el 3 de agosto de 2011. El equipo estaba compuesto por dos peones, un oficial, y arqueólogo director. En síntesis, las tareas realizadas han consistido en el desbroce de una superficie de 800 m², la retirada manual de basura en esa superficie, la documentación fotográfica y topográfica del terreno, el tapado con carácter reversible de varias de las tumbas así como la colocación final de un cartel explicativo en la calle Fran Junípero Serra.

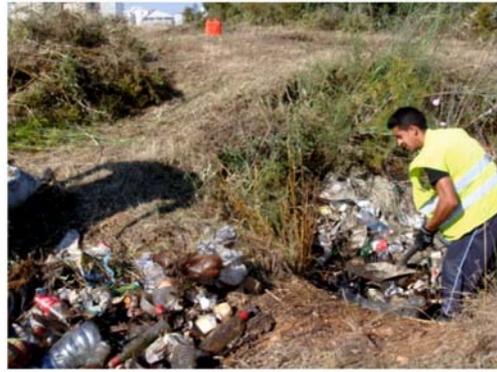
2. Retirada de la basura en T-17

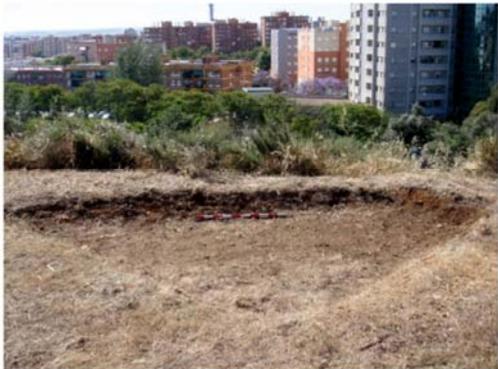
3. Huella del sector B4

De este modo, es posible apreciar en la superficie del terreno, el inicio de la excavación de forma cuadriculada, y su continuación en profundidad limitada a las estructuras funerarias. Al tratarse todas ellas de simples fosas de enterramiento, sin ninguna construcción que entonces se pudiera detectar, el resultado de la excavación fue una huella negativa con la

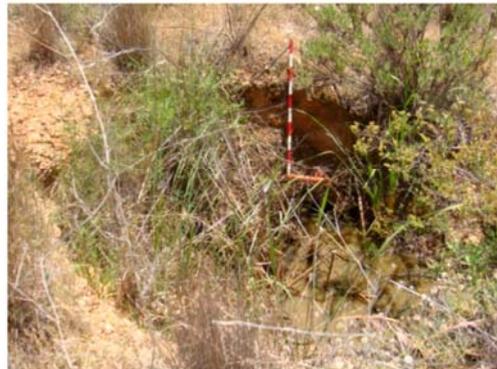
4. Tumba 16 inundada

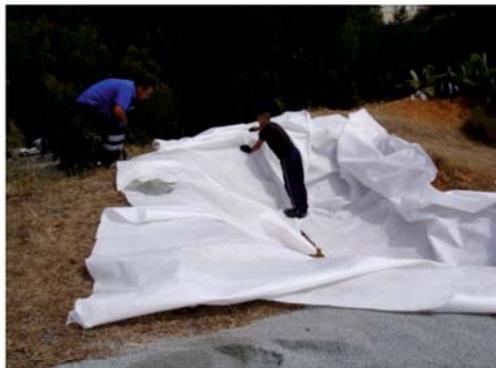
5. Colocación de geotextil T-17

Se han tapado las tumbas 12, 16, 17 y 18, por ser los elementos que aún conservaban cierta profundidad dentro de la veintena de tumbas entonces excavadas. Puesto que la Tumba 18 estaba compuesta por tres espacios diferentes, se ha llevado a cabo el tapado de un total de seis de las huellas detectadas en el terreno. Para ello se ha colocado una capa de geotextil cubriendo el fondo y las paredes de los distintos pozos, para proceder posteriormente al tapado. Éste se ha hecho rellenando el hueco existente mediante gravilla de color grisáceo, con una capa final de una grava algo más gruesa de ese mismo color gris. Esto permite

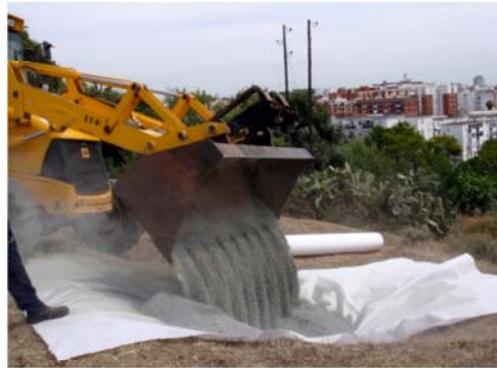
6. Volcado de la gravilla en T-12

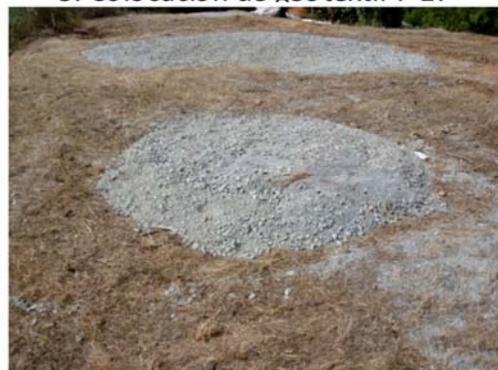
7. Aspecto final de T-18

diferenciar el lugar donde se encontraba cada enterramiento, puesto que el terreno natural del Cabezo en este punto se compone de gravas en una matriz arcillosa de color rojizo.

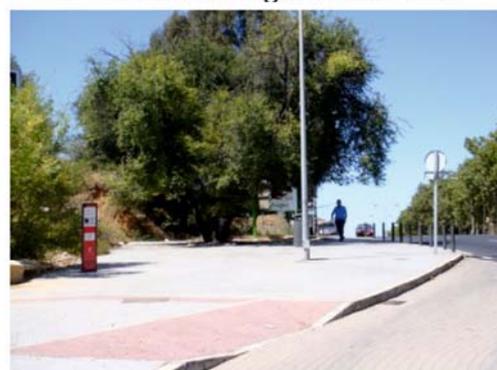
8. Aspecto final del acceso a La Jova
